## Stausee Rötha (DESN\_055)

### 1. Allgemeine Angaben zum Oberflächenwasserkörper (OWK)

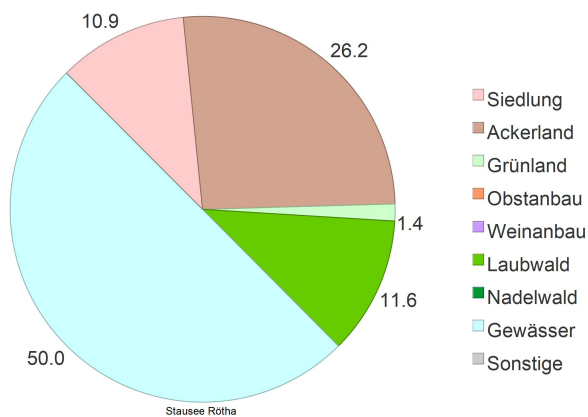
### 2. Landnutzung bezogen auf das Eigeneinzugsgebiet (nur sachsenweit, Angabe in Prozent)

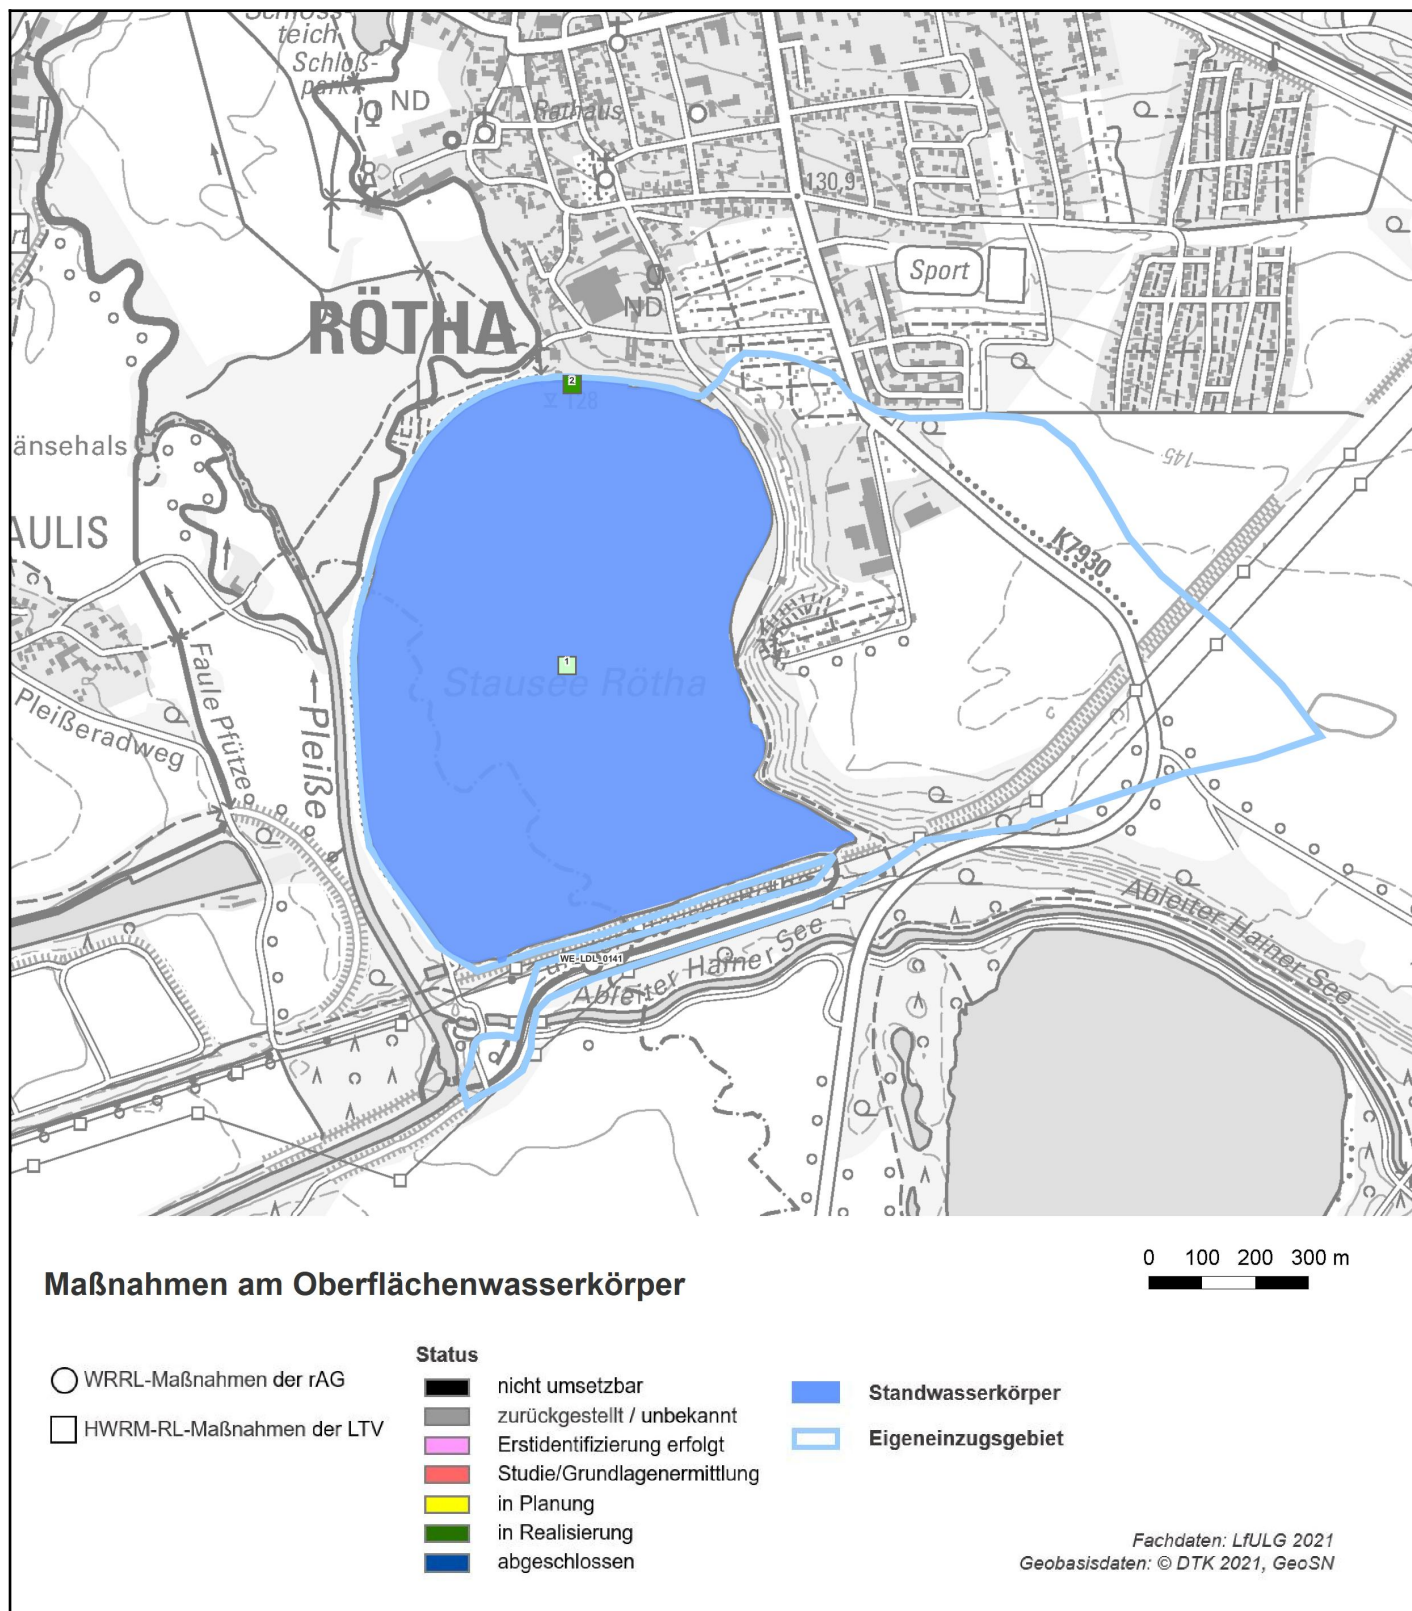
[Link zu einer interaktiven Kartendarstellung der Maßnahmen. Nicht in jedem Fall kann genaue Lage der Maßnahme angegeben werden.](#)

| Bauliche Maßnahmen der Landestalsperrenverwaltung Sachsen gem. Hochwasserrisikomanagementrichtlinie (HWRM-RL) (Berichtsstand 12/2020) | | | |
|---|---|---|---|
| LAWA-Nr. | Nr. in Karte | Maßnahmen Bezeichnung | Status |
| 316 | 1 | Betrieb, Unterhaltung und Sanierung von Hochwasserrückhalteräumen und Stauanlagen | in Realisierung |
| 318 | 2 | Unterhaltung von vorhandenen stationären und mobilen Schutzbauwerken | abgeschlossen |
