Hochwasser August 2002
in den Osterzgebirgsflüssen
Ereignisanalyse

Managementreport

Sächsisches Landesamt für Umwelt und Geologie

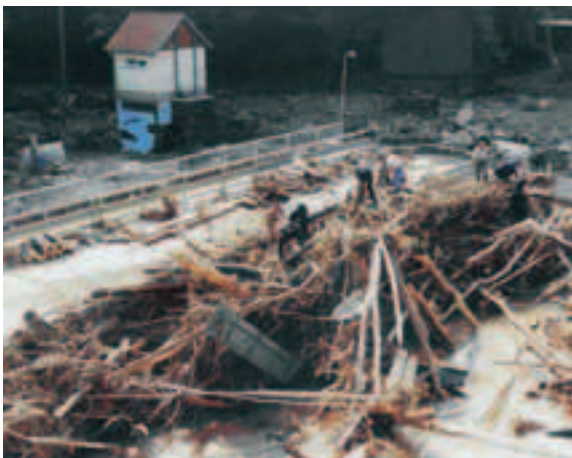
Abbildung 5: Verklauste und beschädigte Müglitzbrücke – Behelfsbrücke Schlottwitz oberhalb der Mündung des Trebnitzbaches (Foto: LTV, 2002)

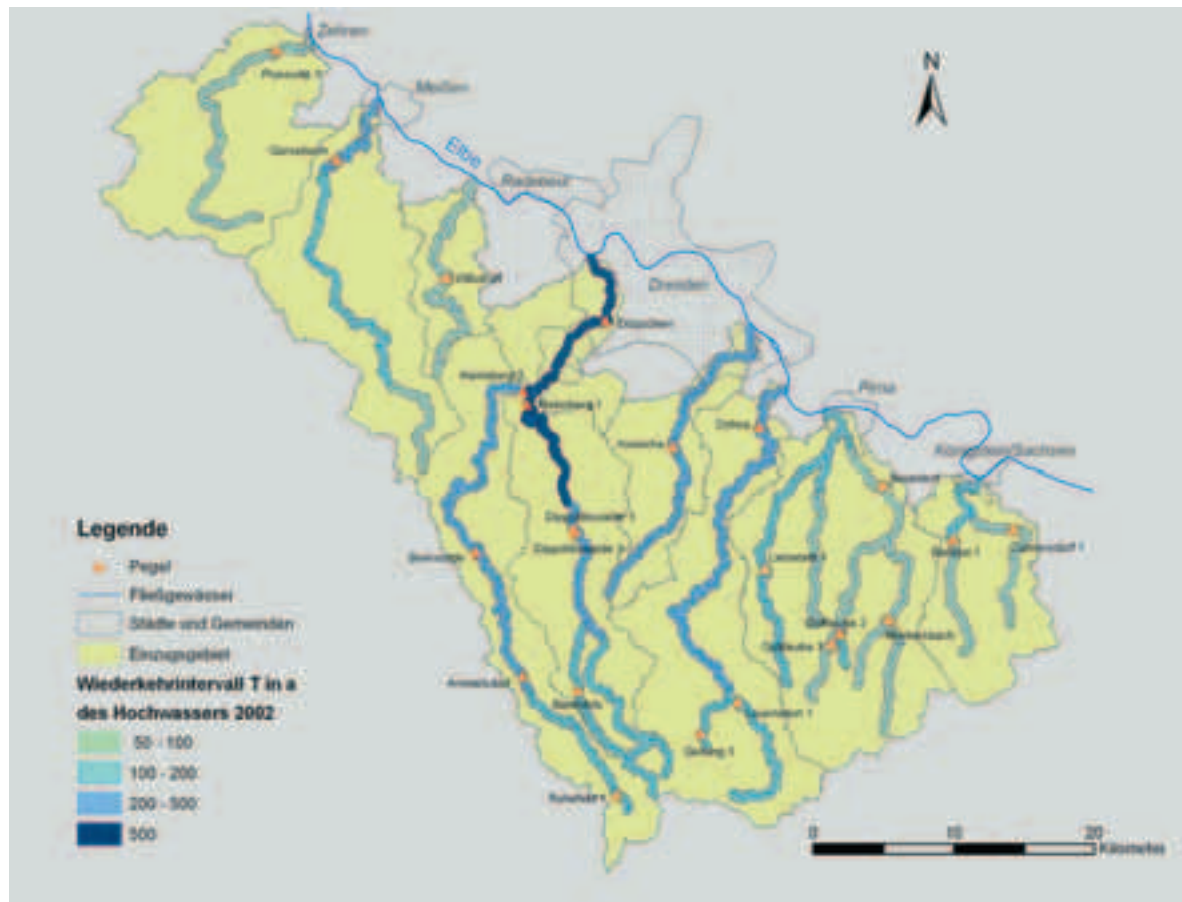
Abbildung 12: Hochwasser-statistische Einordnung des Auguthochwassers 2002
