Bewältigung der Bergbauhinterlassenschaften im ehemaligen Steinkohlenrevier Lugau/Oelsnitz

Projektziele des SächsOBA

Grubenwassermessstelle

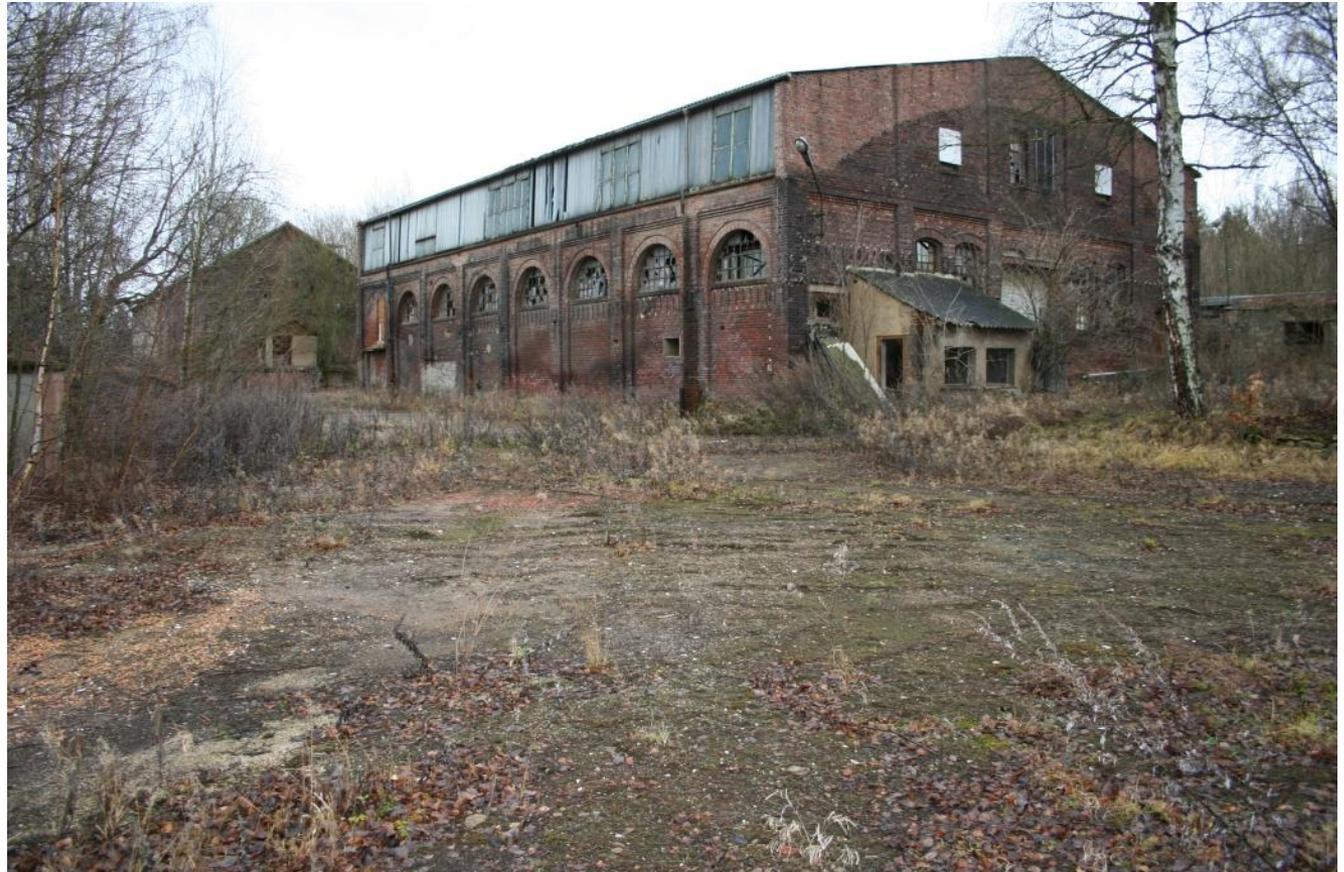
Grubenwassermessstelle Gersdorf, Kaisergrubenschacht II

Aufgabe:

Lotung des
Grubenwasser-
standes bis 2033

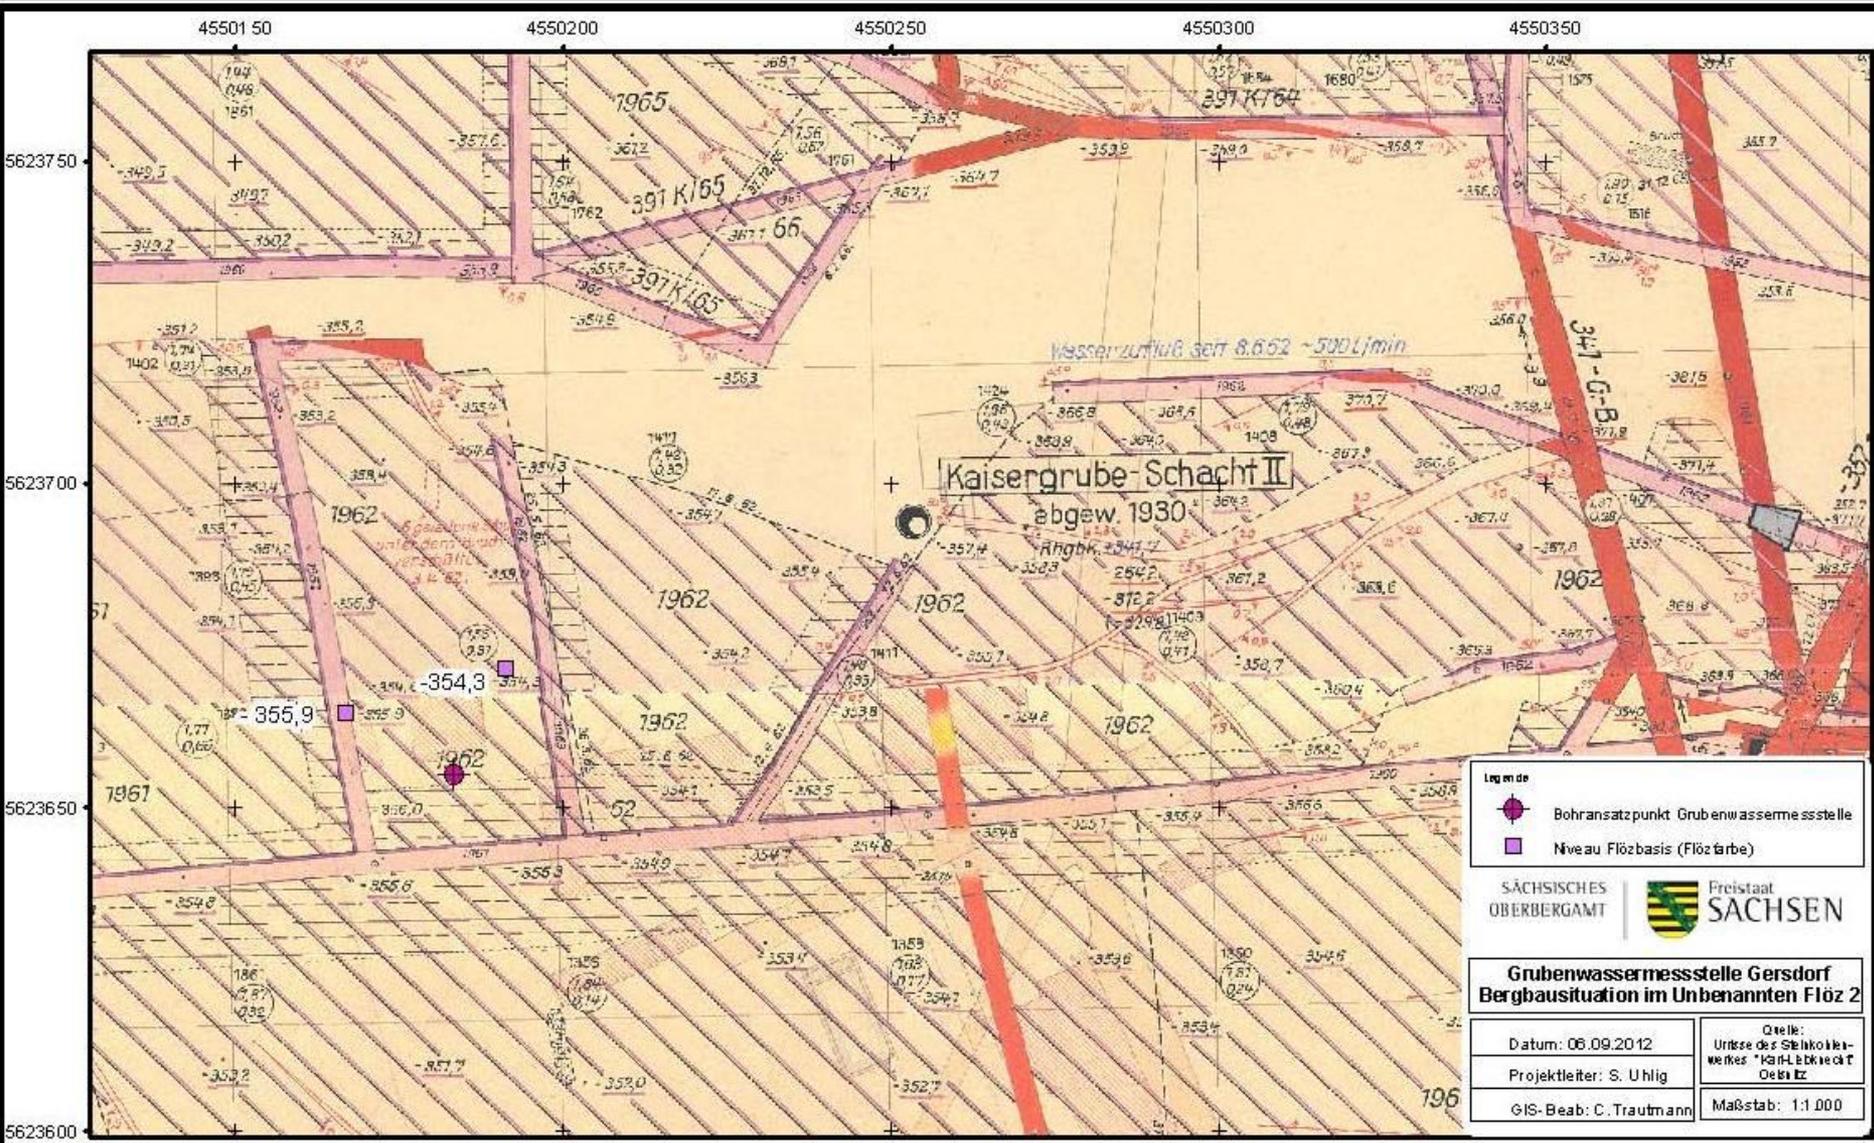
**Grubenwassermeßstelle Gersdorf
Bergbausituation im Unbenannten Flöz 2**

Legende
 ◆ Bohransatzpunkt Grubenwassermeßstelle
 ■ Niveau Flözbasis (Flözfarbe)

Datum: 06.09.2012	Quelle: Urtrisse des Steinkohlenwerkes "Kaisergrube" Gersdorf
Projektleiter: S. Uhlig	Oelsch
GIS-Bearb: C. Trautmann	Maßstab: 1:1.000

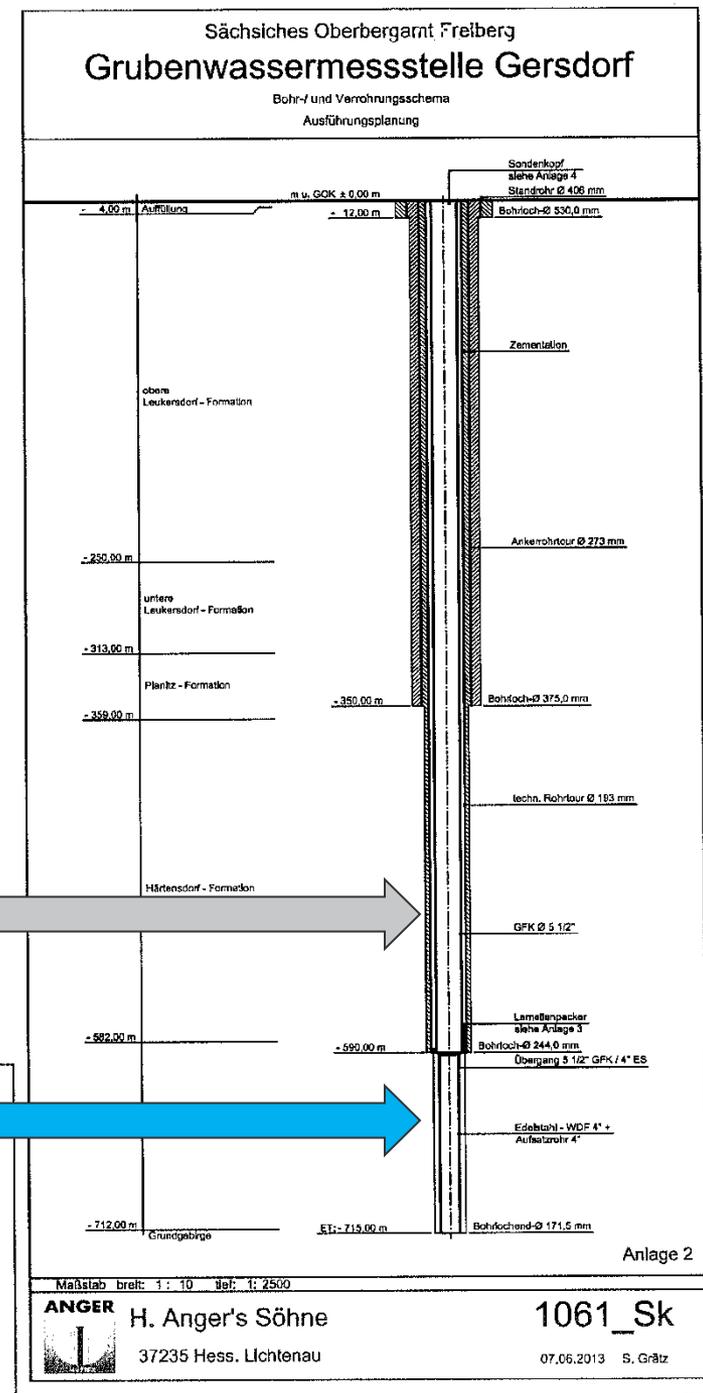
Grubenwassermessstelle Gersdorf, Kaisergrubenschacht II

Anfangsdurchmesser: 375 mm

Enddurchmesser: 171 mm

Endverrohrung der Messstelle: 4" Innendurchmesser

GFK Vollrohr

Edelstahlwickeldrahtfilter
Werkstoff Nr. 1.4462
meerwasserresistent

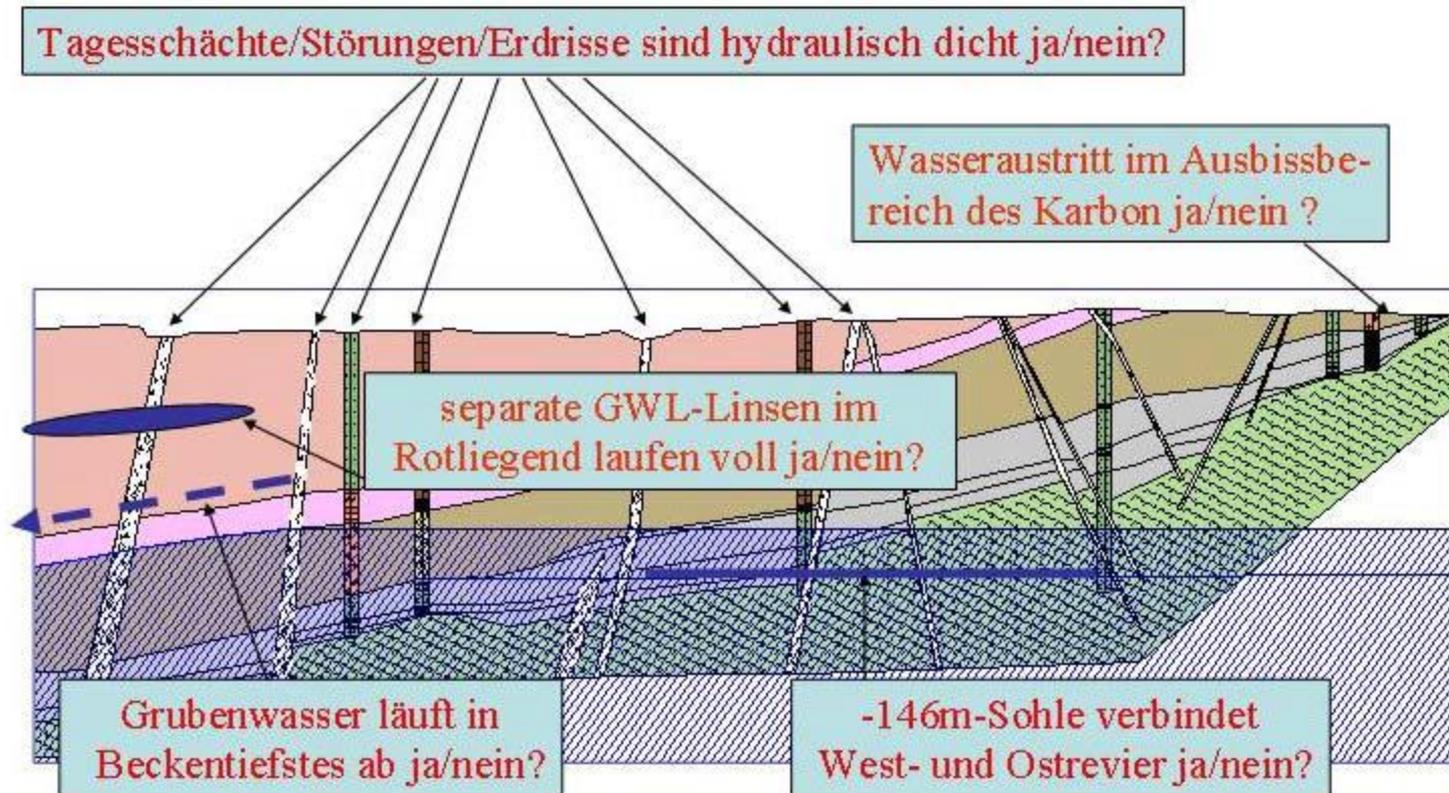
Grubenwassermessstelle Gersdorf, Kaisergrubenschacht II

Ziel: Präzisierung der Flutungsprognose für das ehemalige Steinkohlenrevier Lugau/Oelsnitz

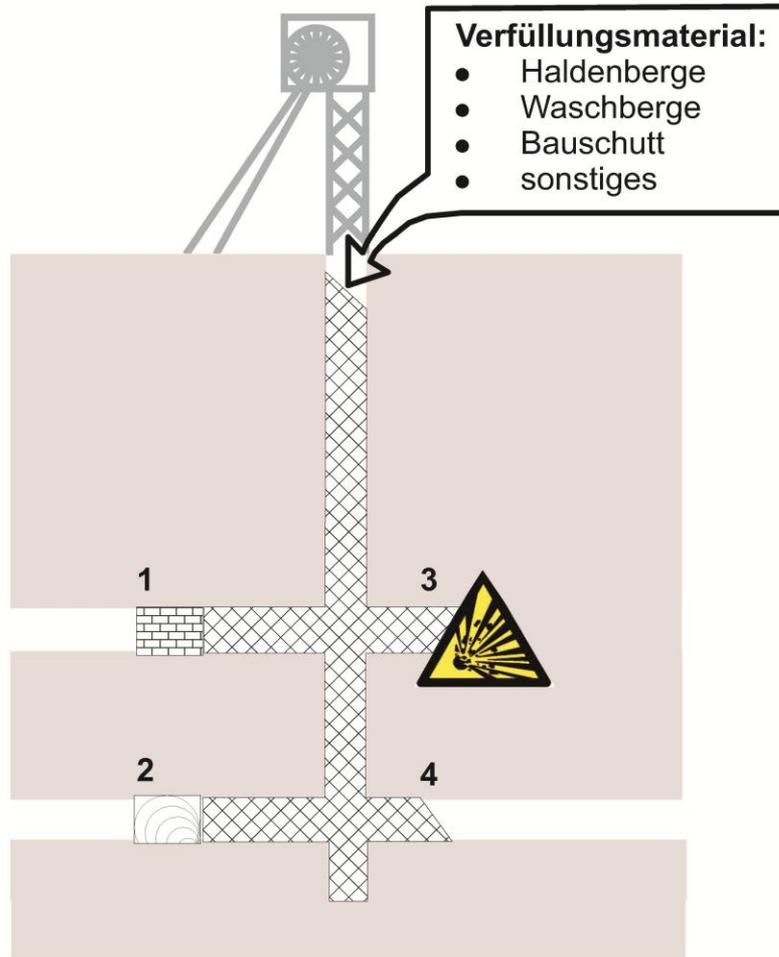
Schachtverfüllsäulen

Verdämmung der Sohlen:

1. Mauerwerk (Ziegel)
2. Holzdamm
3. Verbruch / Sprengung
4. Keine Verdämmung

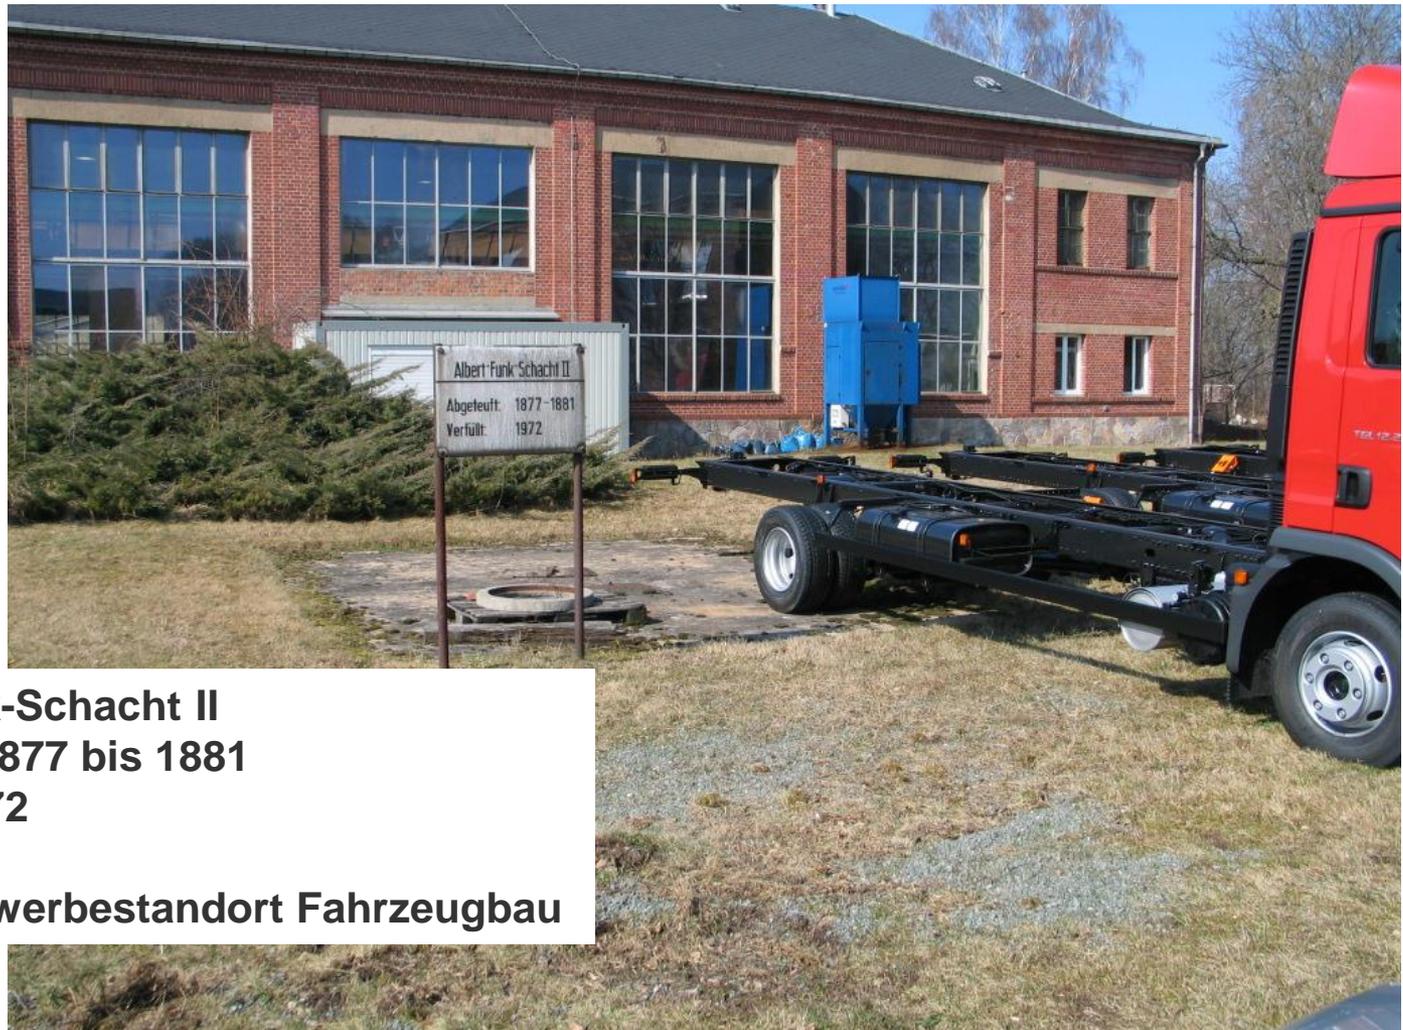
Albert-Funk-Schacht II
Abgeteuft 1877 bis 1881
Verfüllt: 1972

Aktuell: Gewerbestandort Fahrzeugbau
