Geberbach-1 (DESN_537194-1)

1. Allgemeine Angaben zum Oberflächenwasserkörper (OWK)

Gewässerart	Fließgewässer
OWK-ID	DESN_537194-1
OWK-Name	Geberbach-1
Verlauf ab	Quelle
Verlauf bis	Mündung Niedersedlitzer Flutgraben
Länge	7,62 km
Eigeneinzugsgebiet	8,40 km ²
Gesamteinzugsgebiet	8,40 km ²
Gewässername	Geberbach
Gewässerordnung	2
Wasserkörpereinstufung	natürlich (NWB)

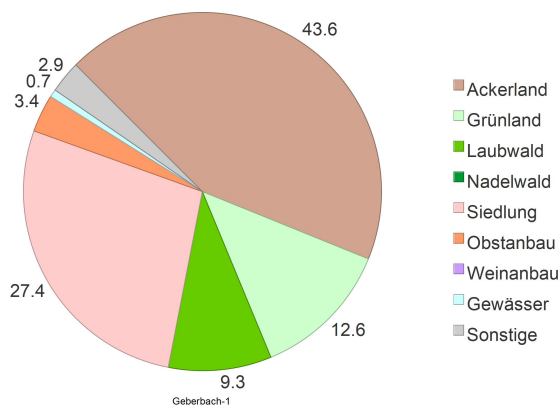
2. Landnutzung bezogen auf das Eigeneinzugsgebiet (nur sachsenweit, Angabe in Prozent)
