## Sandbach (DESN\_537368)

### 1. Allgemeine Angaben zum Oberflächenwasserkörper (OWK)

| OWK-ID | DESN_537368 |
| OWK-Name | Sandbach |

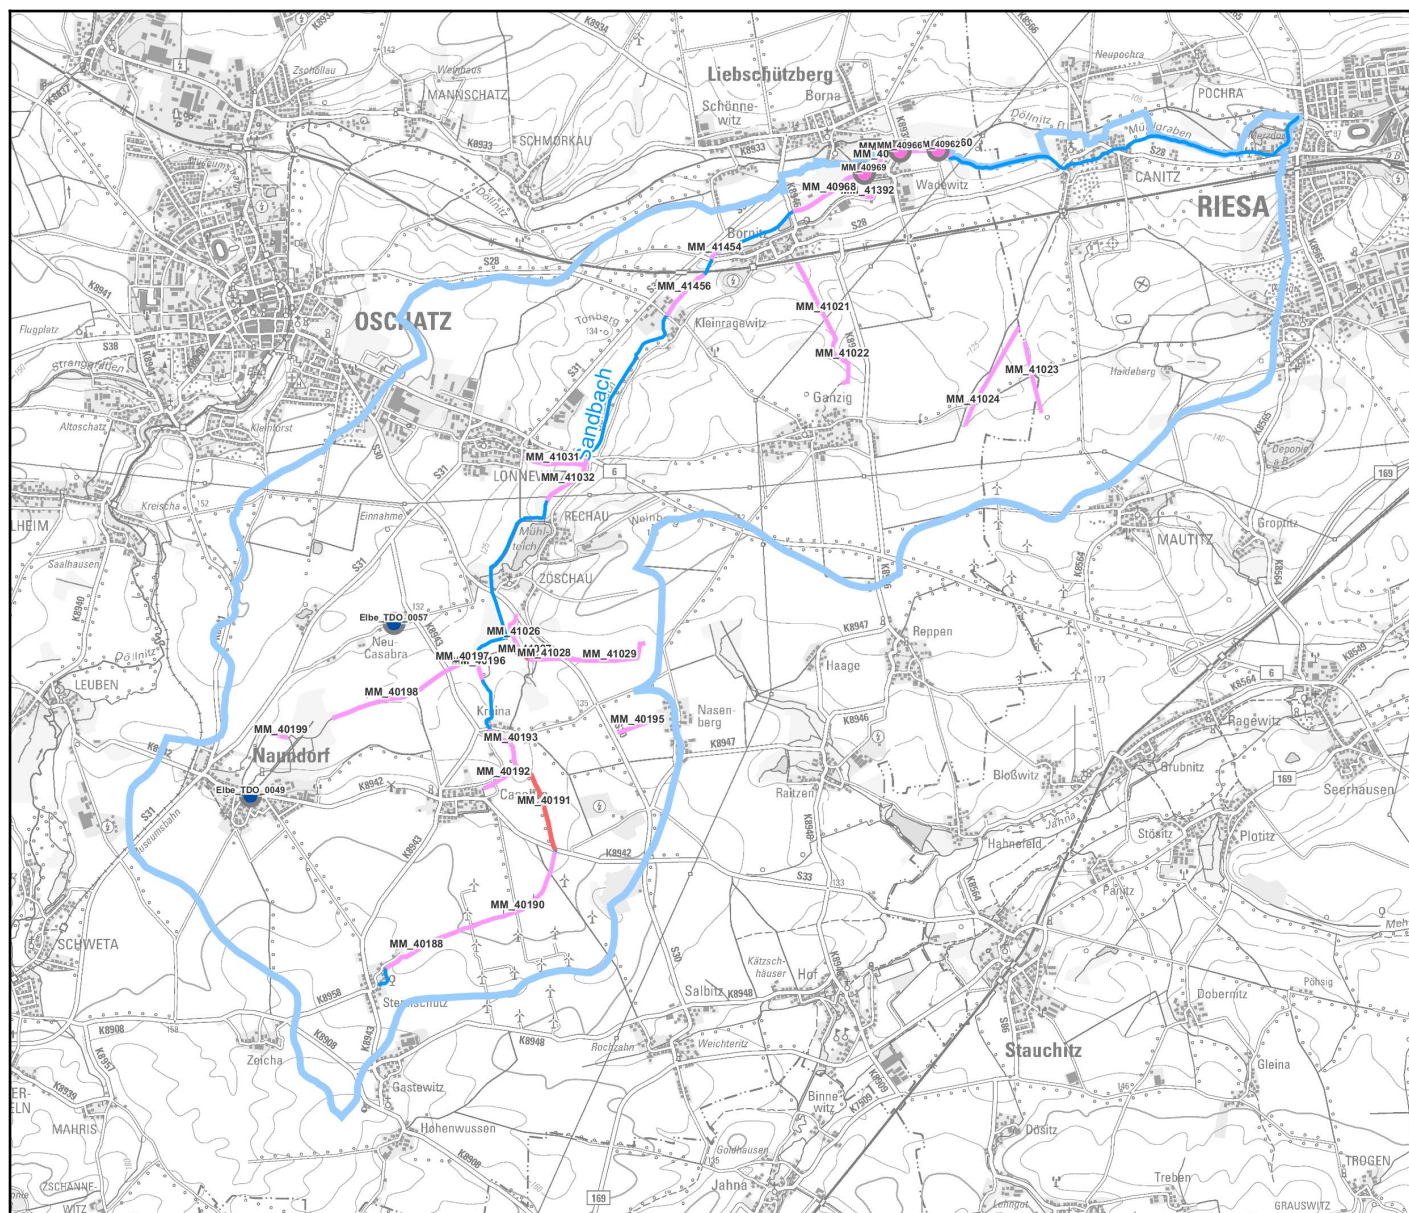
## Maßnahmen am Oberflächenwasserkörper

- WRRL-Maßnahmen der rAG
- HWRM-RL-Maßnahmen der LTV
