## Bockauer Dorfbach (DESN\_541176)

### 1. Allgemeine Angaben zum Oberflächenwasserkörper (OWK)

## 5. Bewertung Ökologischer Zustand/Ökologisches Potenzial 2021

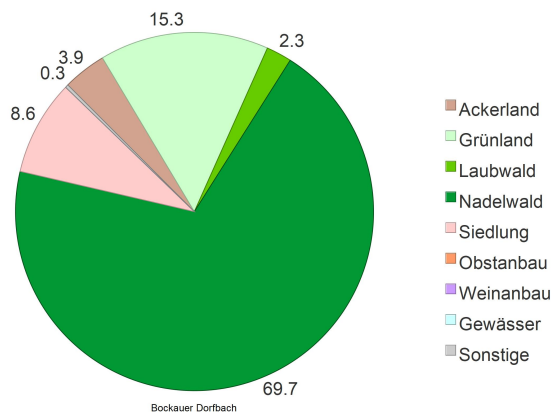
### 2. Landnutzung bezogen auf das Eigeneinzugsgebiet (nur sachsenweit, Angabe in Prozent)

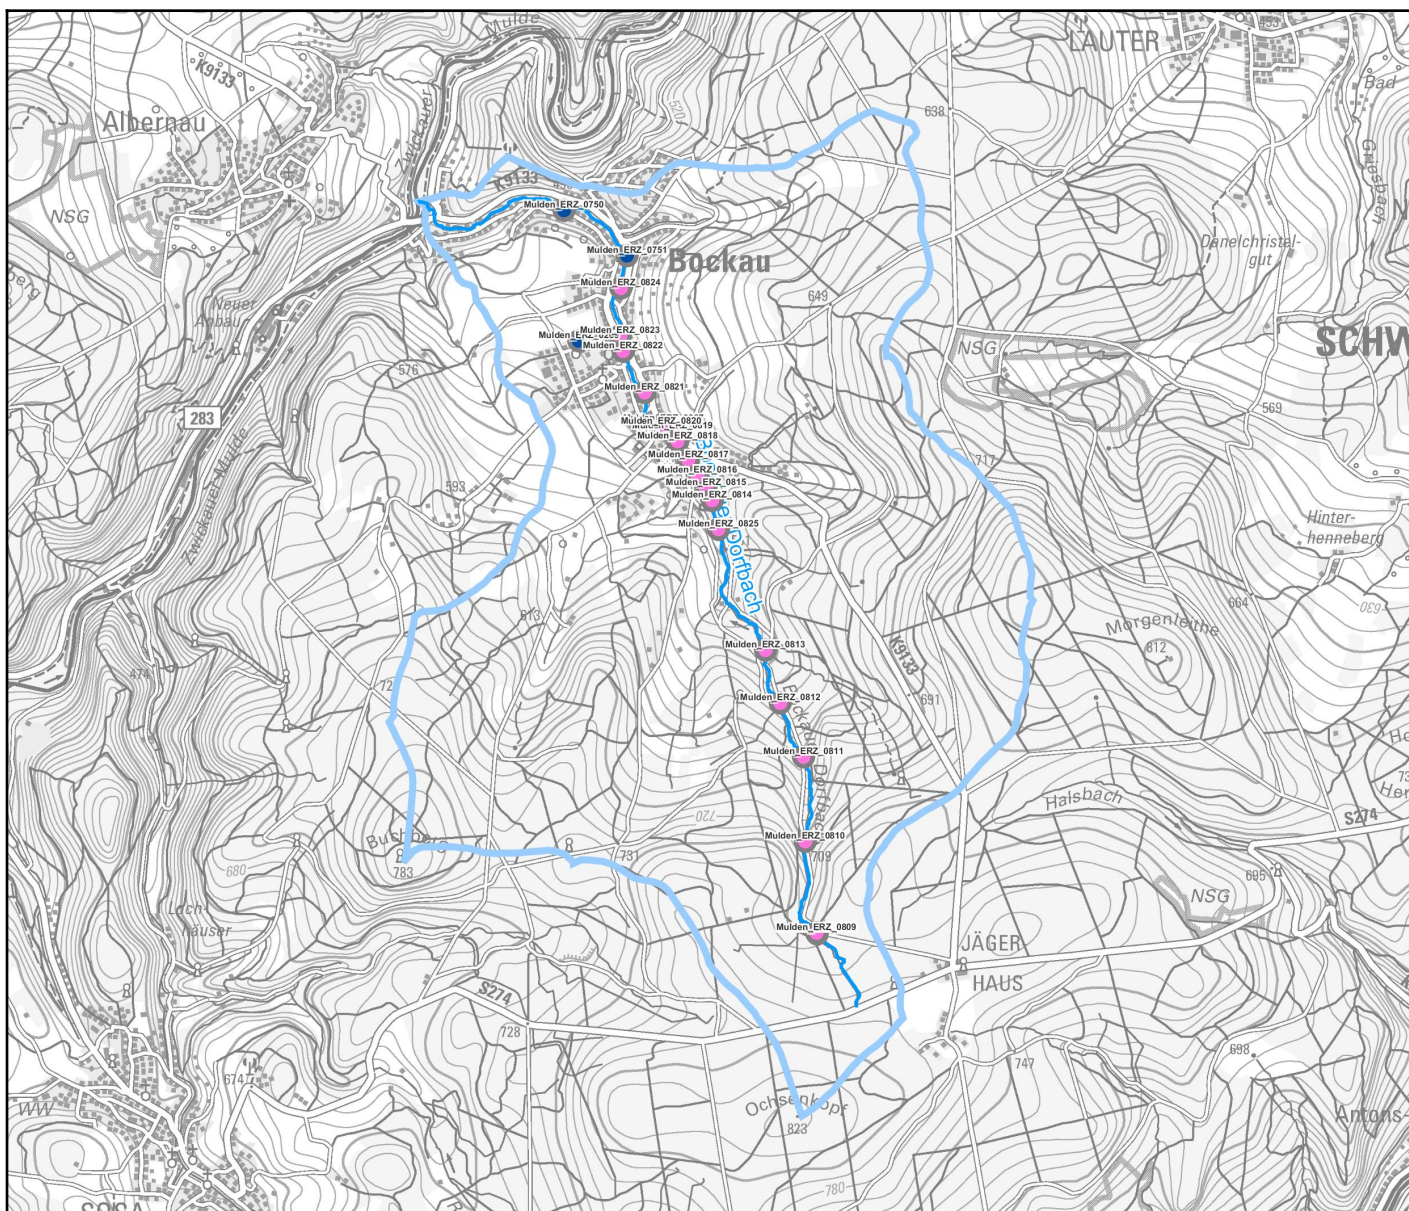
## Maßnahmen am Oberflächenwasserkörper
