## Rödelbach-1 (DESN\_5414-1)

### 1. Allgemeine Angaben zum Oberflächenwasserkörper (OWK)

# Rödelbach-1 (DESN\_5414-1)

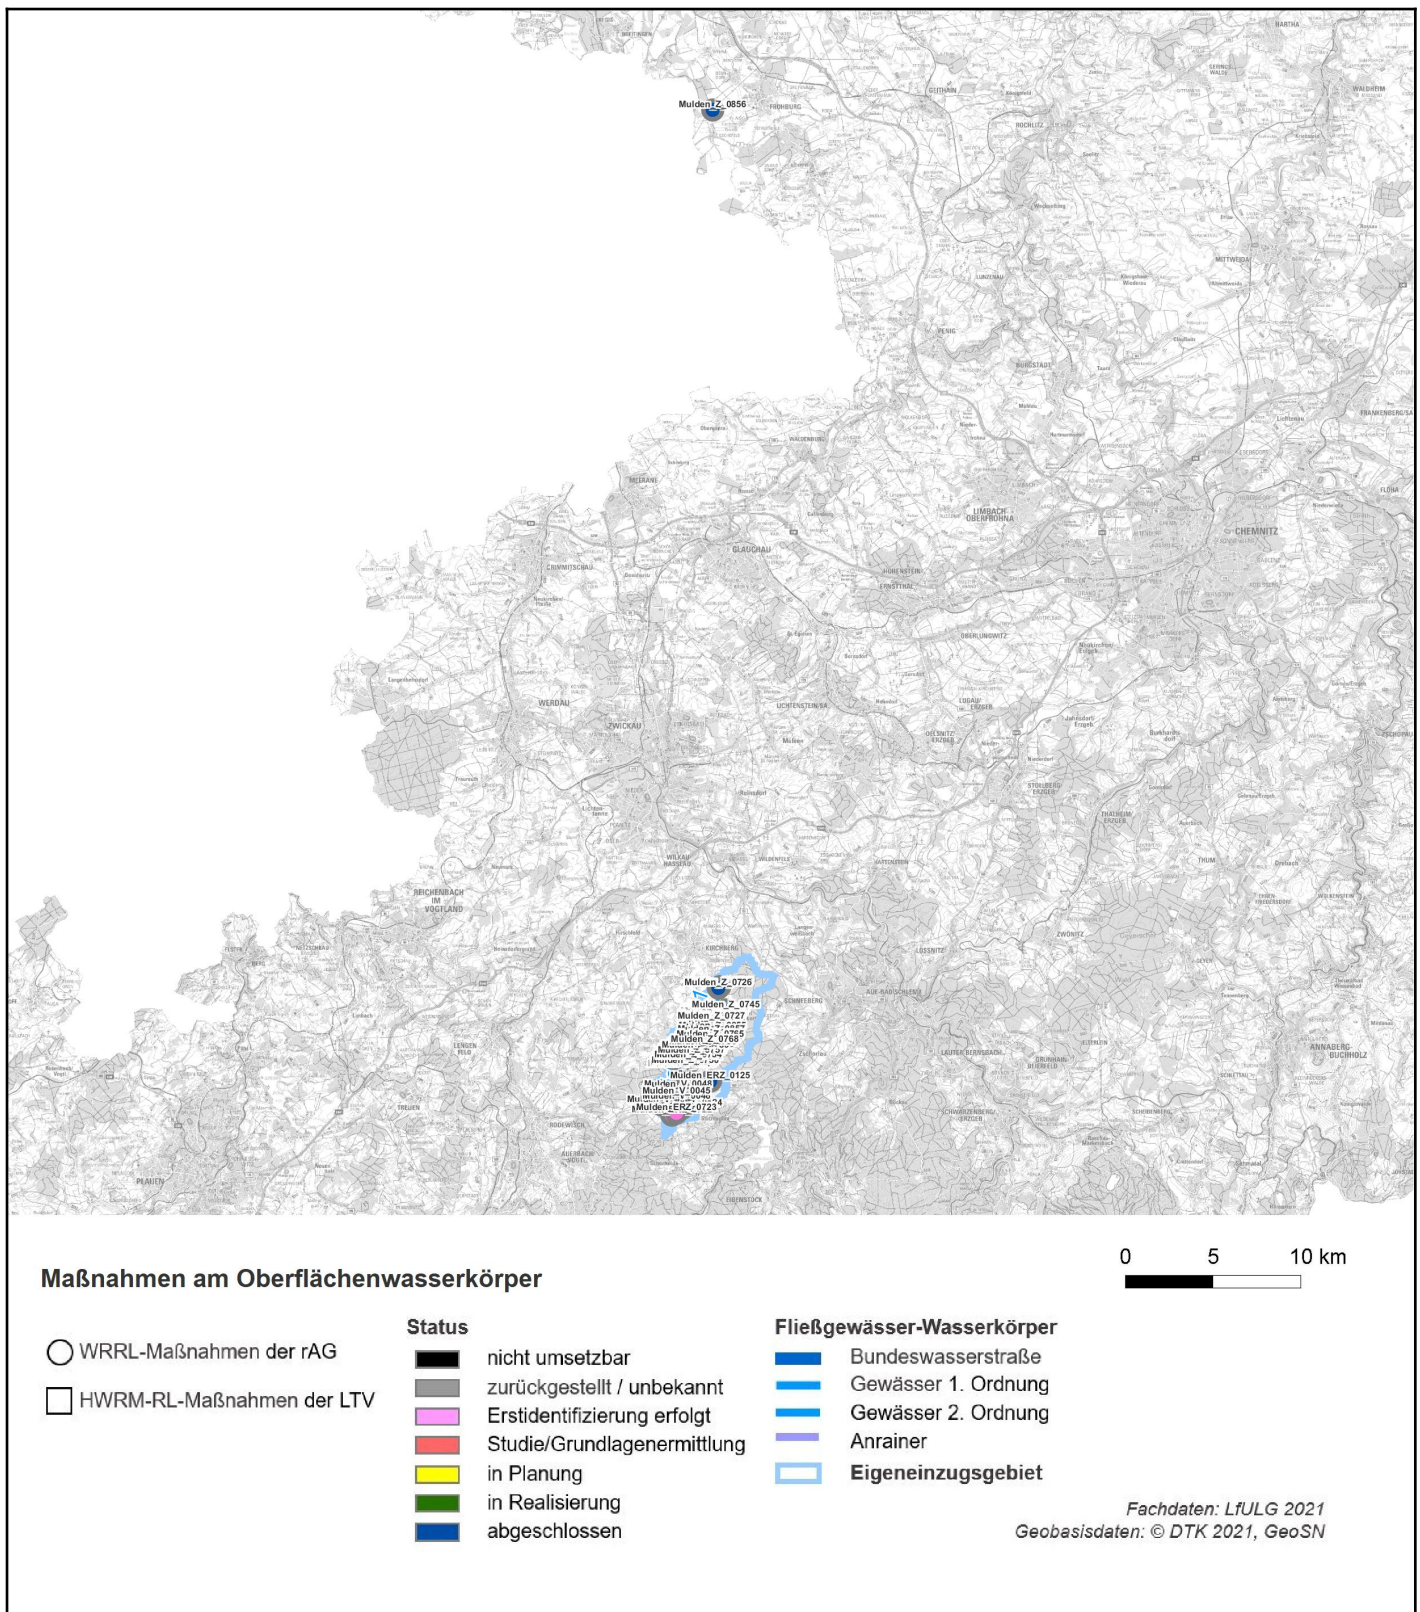
[Link zu einer interaktiven Kartendarstellung der Maßnahmen. Nicht in jedem Fall kann genaue Lage der Maßnahme angegeben werden.](#)
