## Frohnbach-2 (DESN\_54176-2)

### 1. Allgemeine Angaben zum Oberflächenwasserkörper (OWK)

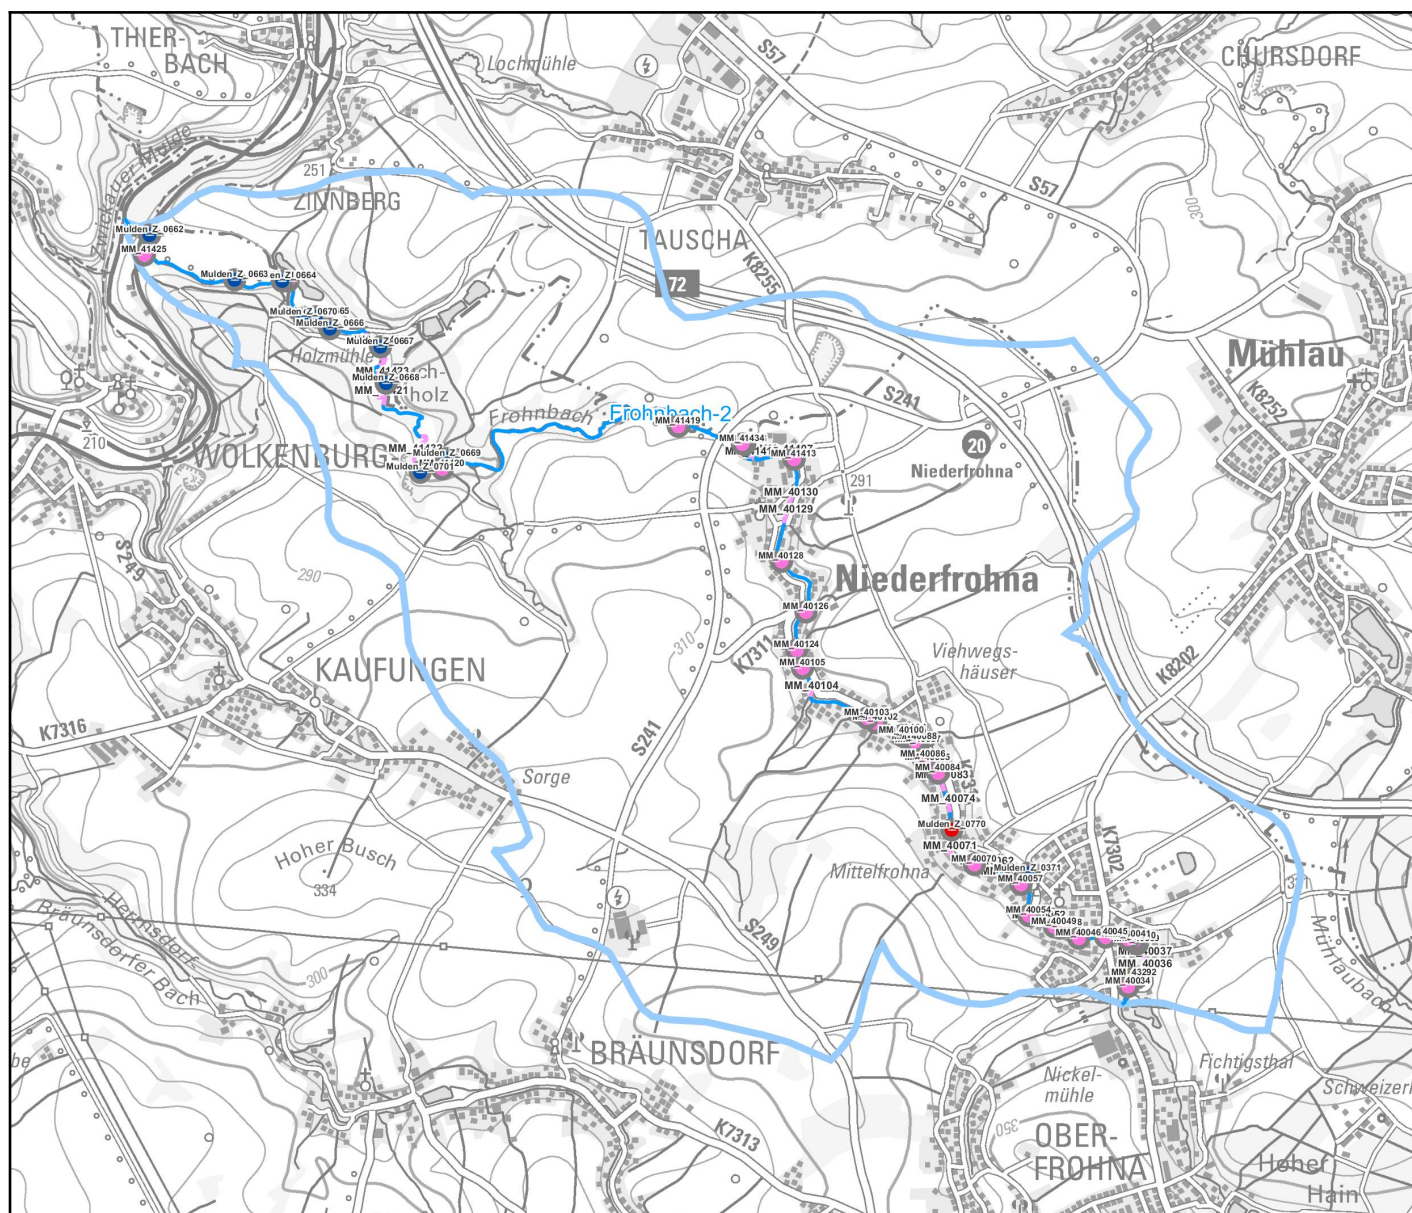
## Maßnahmen am Oberflächenwasserkörper

- WRRL-Maßnahmen der rAG
- HWRM-RL-Maßnahmen der LTV
