## Frelsbach (DESN\_541952)

### 1. Allgemeine Angaben zum Oberflächenwasserkörper (OWK)

## 5. Bewertung Ökologischer Zustand/Ökologisches Potenzial 2021

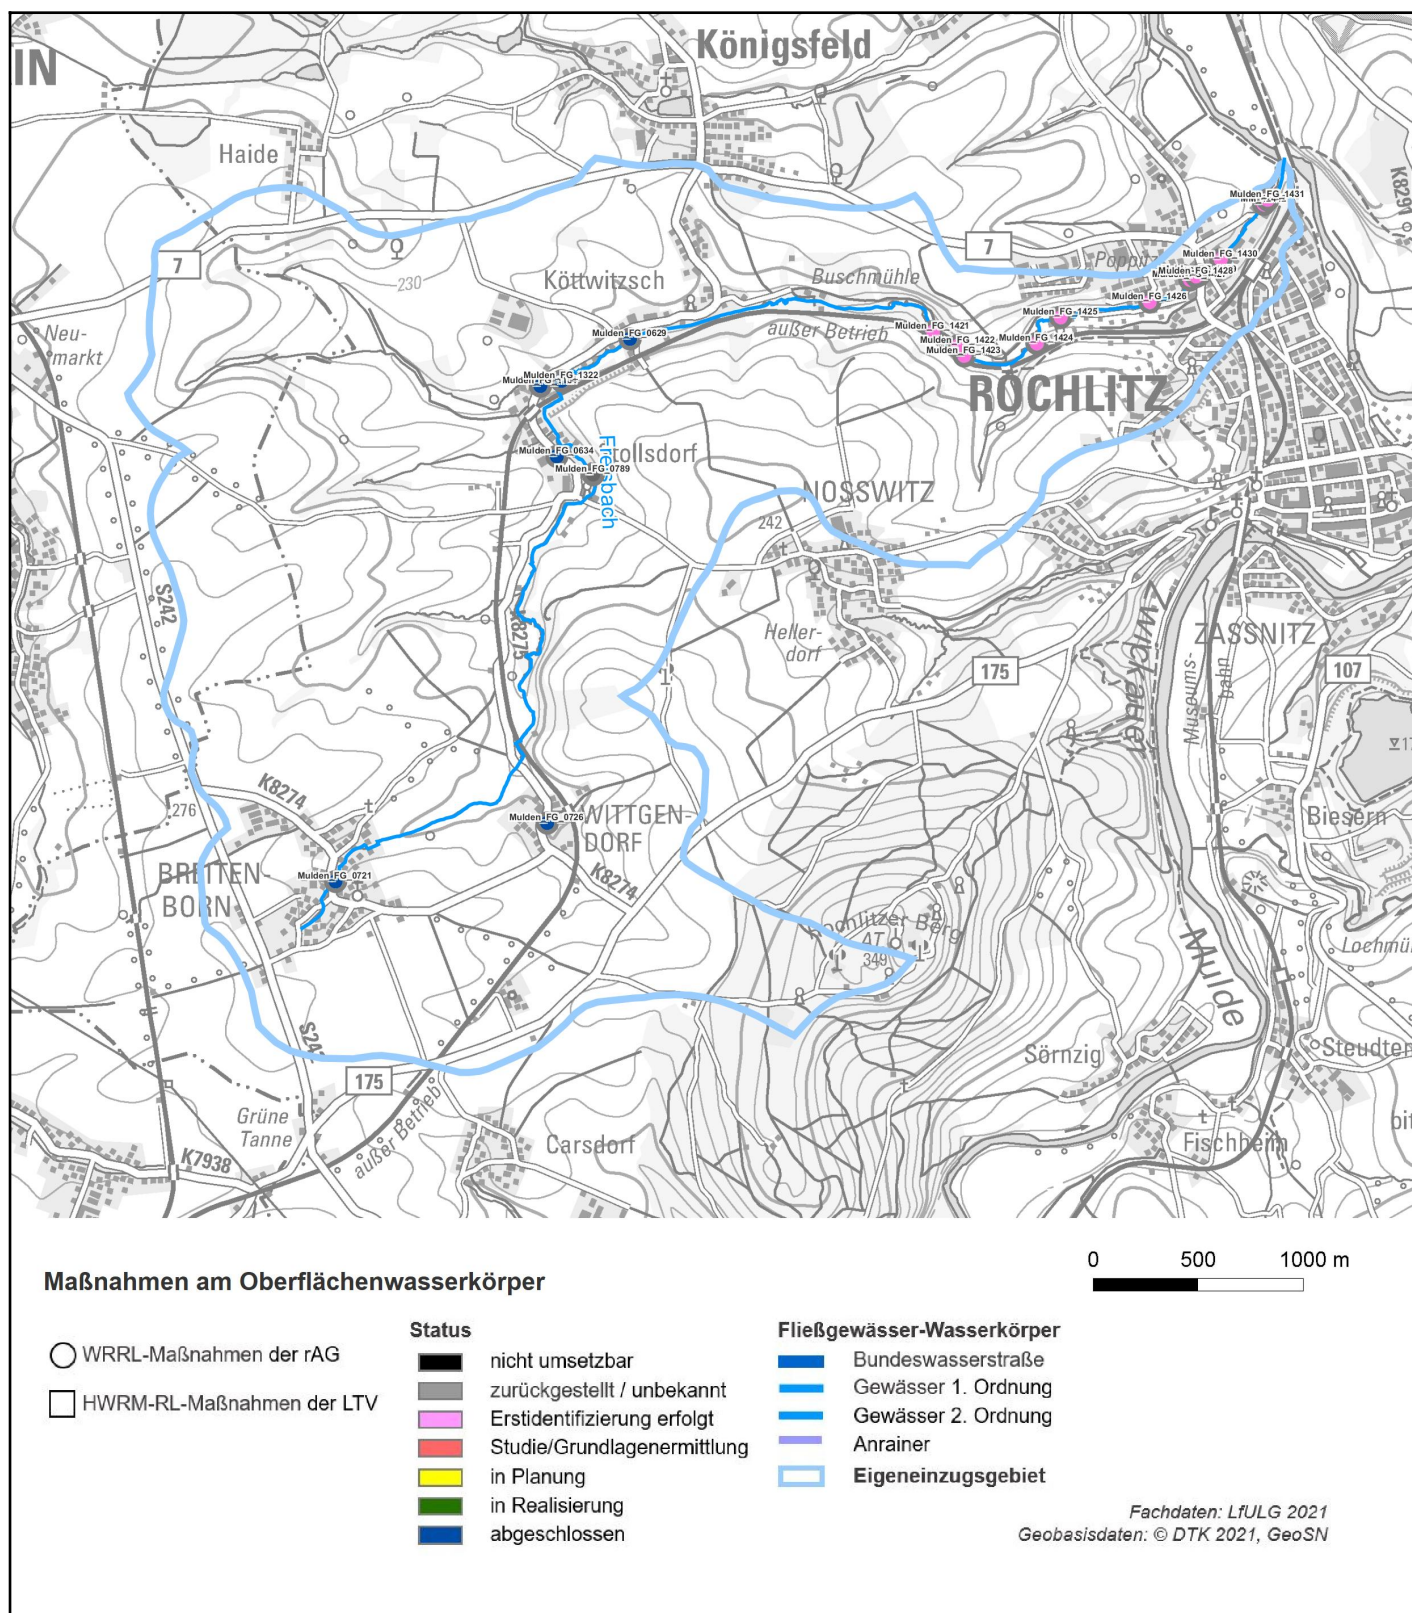
[Link zu einer interaktiven Kartendarstellung der Maßnahmen. Nicht in jedem Fall kann genaue Lage der Maßnahme angegeben werden.](#)
