## Freiberger Mulde-2 (DESN\_542-2)

### 1. Allgemeine Angaben zum Oberflächenwasserkörper (OWK)

### 5. Bewertung Ökologischer Zustand/Ökologisches Potenzial 2021

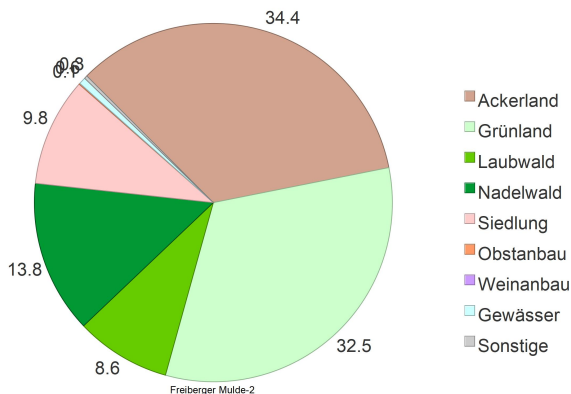
### 2. Landnutzung bezogen auf das Eigeneinzugsgebiet (nur sachsenweit, Angabe in Prozent)
