Münzbach-1 (DESN_54216-1)

1. Allgemeine Angaben zum Oberflächenwasserkörper (OWK)

Gewässerart	Fließgewässer
OWK-ID	DESN_54216-1
OWK-Name	Münzbach-1
Verlauf ab	Quelle
Verlauf bis	Gleisanlage Freiberg
Länge	10,65 km
Eigeneinzugsgebiet	16,36 km ²
Gesamteinzugsgebiet	16,36 km ²
Gewässername	Münzbach
Gewässerordnung	2
Wasserkörpereinstufung	natürlich (NWB)

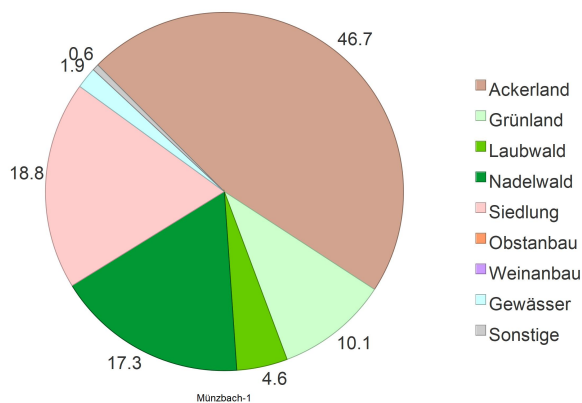
2. Landnutzung bezogen auf das Eigeneinzugsgebiet (nur sachsenweit, Angabe in Prozent)

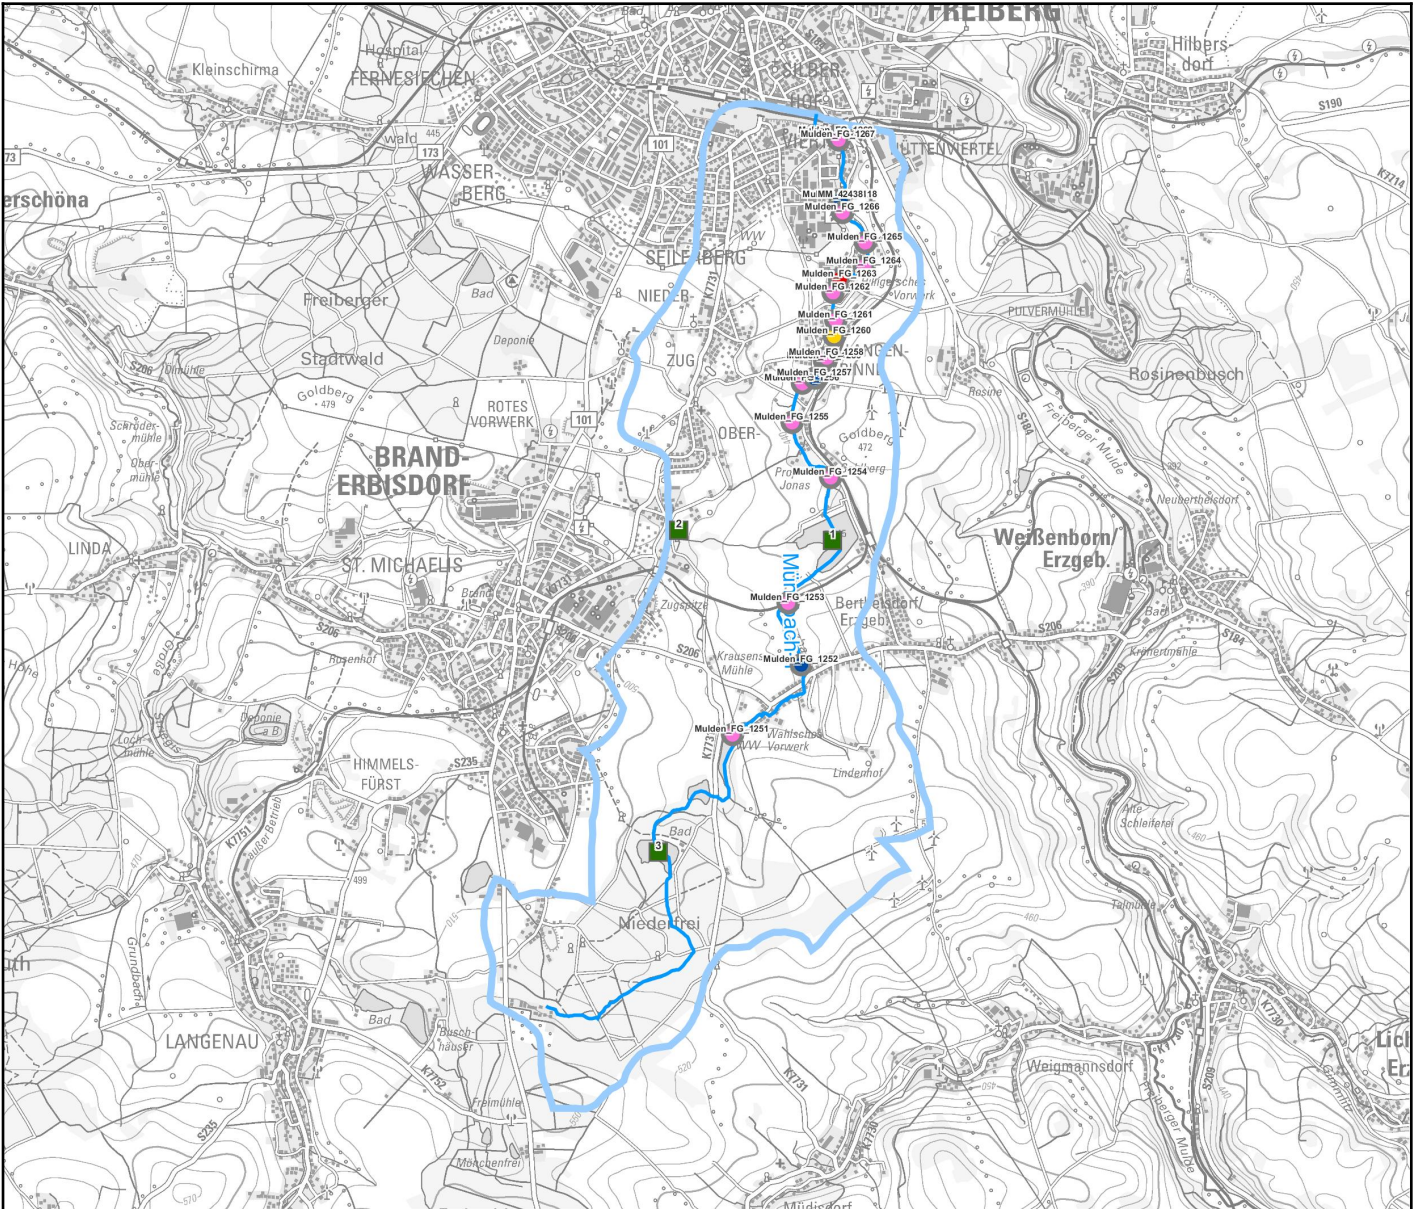
Maßnahmen am Oberflächenwasserkörper

LAWA-Nr.	Nr. in Karte	Maßnahmen-Bezeichnung	Status
316	1	Betrieb, Unterhaltung und Sanierung von Hochwasserrückhalteräumen und Stauanlagen	in Realisierung
316	2	Betrieb, Unterhaltung und Sanierung von Hochwasserrückhalteräumen und Stauanlagen	in Realisierung
316	3	Betrieb, Unterhaltung und Sanierung von Hochwasserrückhalteräumen und Stauanlagen	in Realisierung
