## Dittmannsdorfer Bach (DESN\_54228)

### 1. Allgemeine Angaben zum Oberflächenwasserkörper (OWK)

## 5. Bewertung Ökologischer Zustand/Ökologisches Potenzial 2021

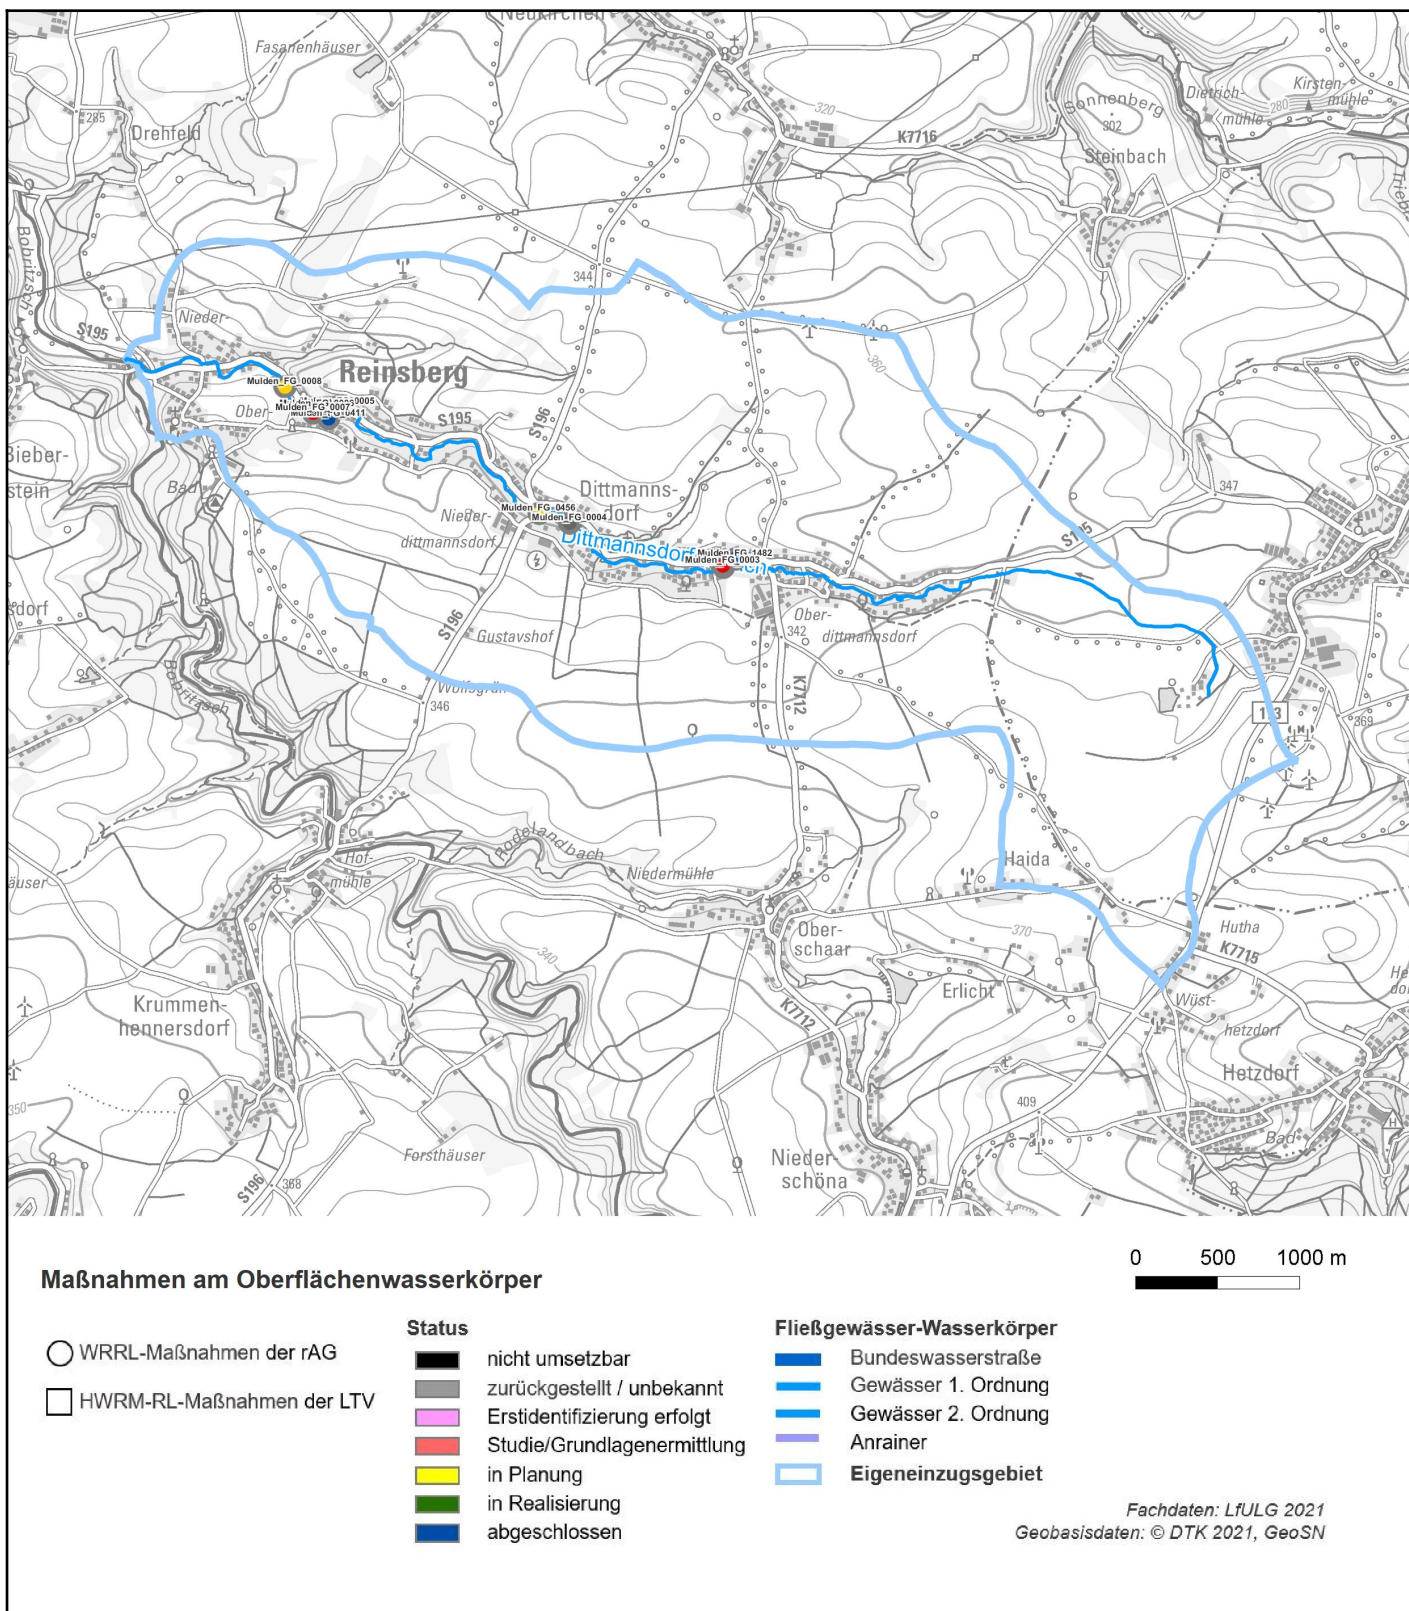
[Link zu einer interaktiven Kartendarstellung der Maßnahmen. Nicht in jedem Fall kann genaue Lage der Maßnahme angegeben werden.](#)
