## Pöhla-1 (Polava / Pöhlbach od pramene po státní hranici) (DESN\_542634-1\_CZ)

### 1. Allgemeine Angaben zum Oberflächenwasserkörper (OWK)

| OWK-Name | Pöhla-1 (Polava / Pöhlbach od pramene po státní hranici) |

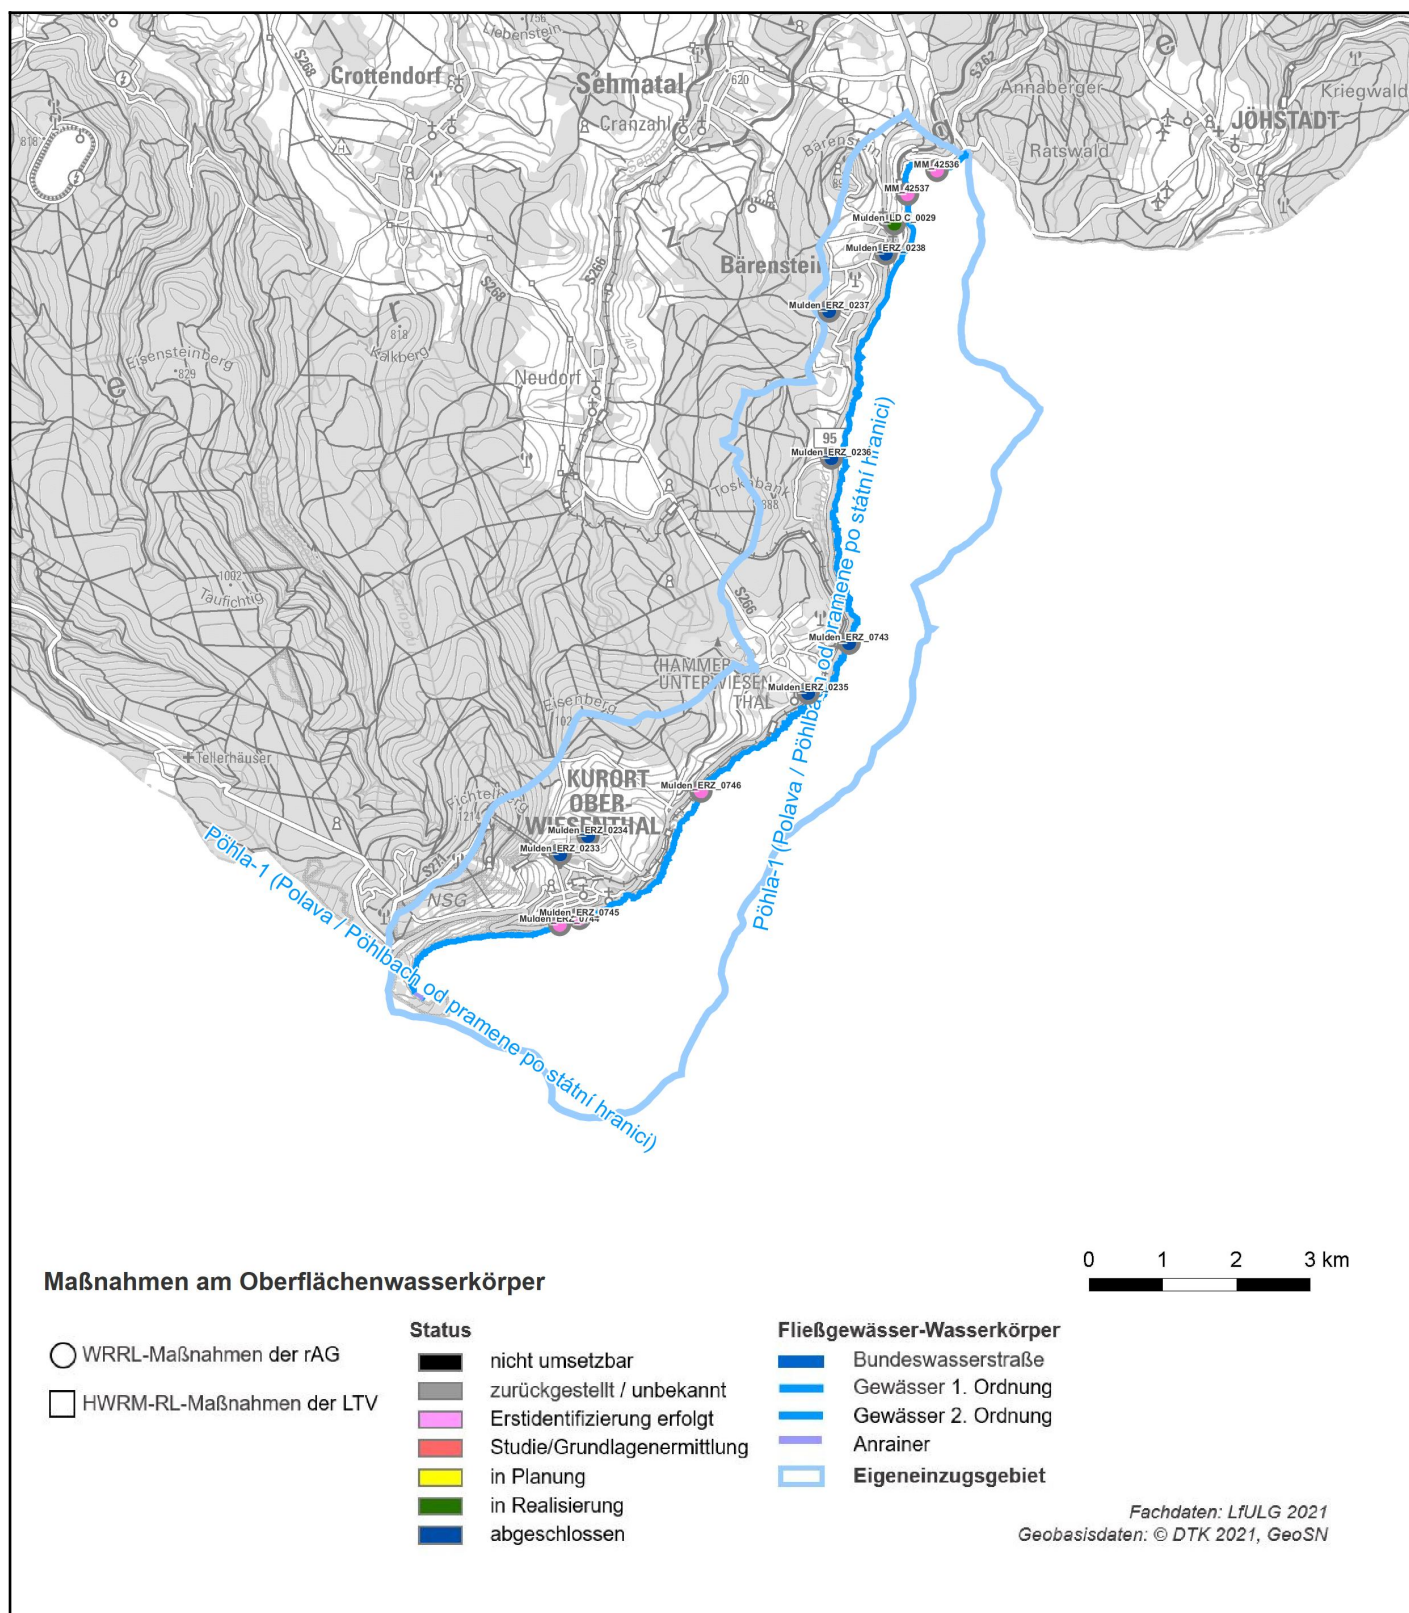
[Link zu einer interaktiven Kartendarstellung der Maßnahmen. Nicht in jedem Fall kann genaue Lage der Maßnahme angegeben werden.](#)
