## Flöha-1 (DESN\_54268-3)

### 1. Allgemeine Angaben zum Oberflächenwasserkörper (OWK)

| OWK-Name | Flöha-1 |

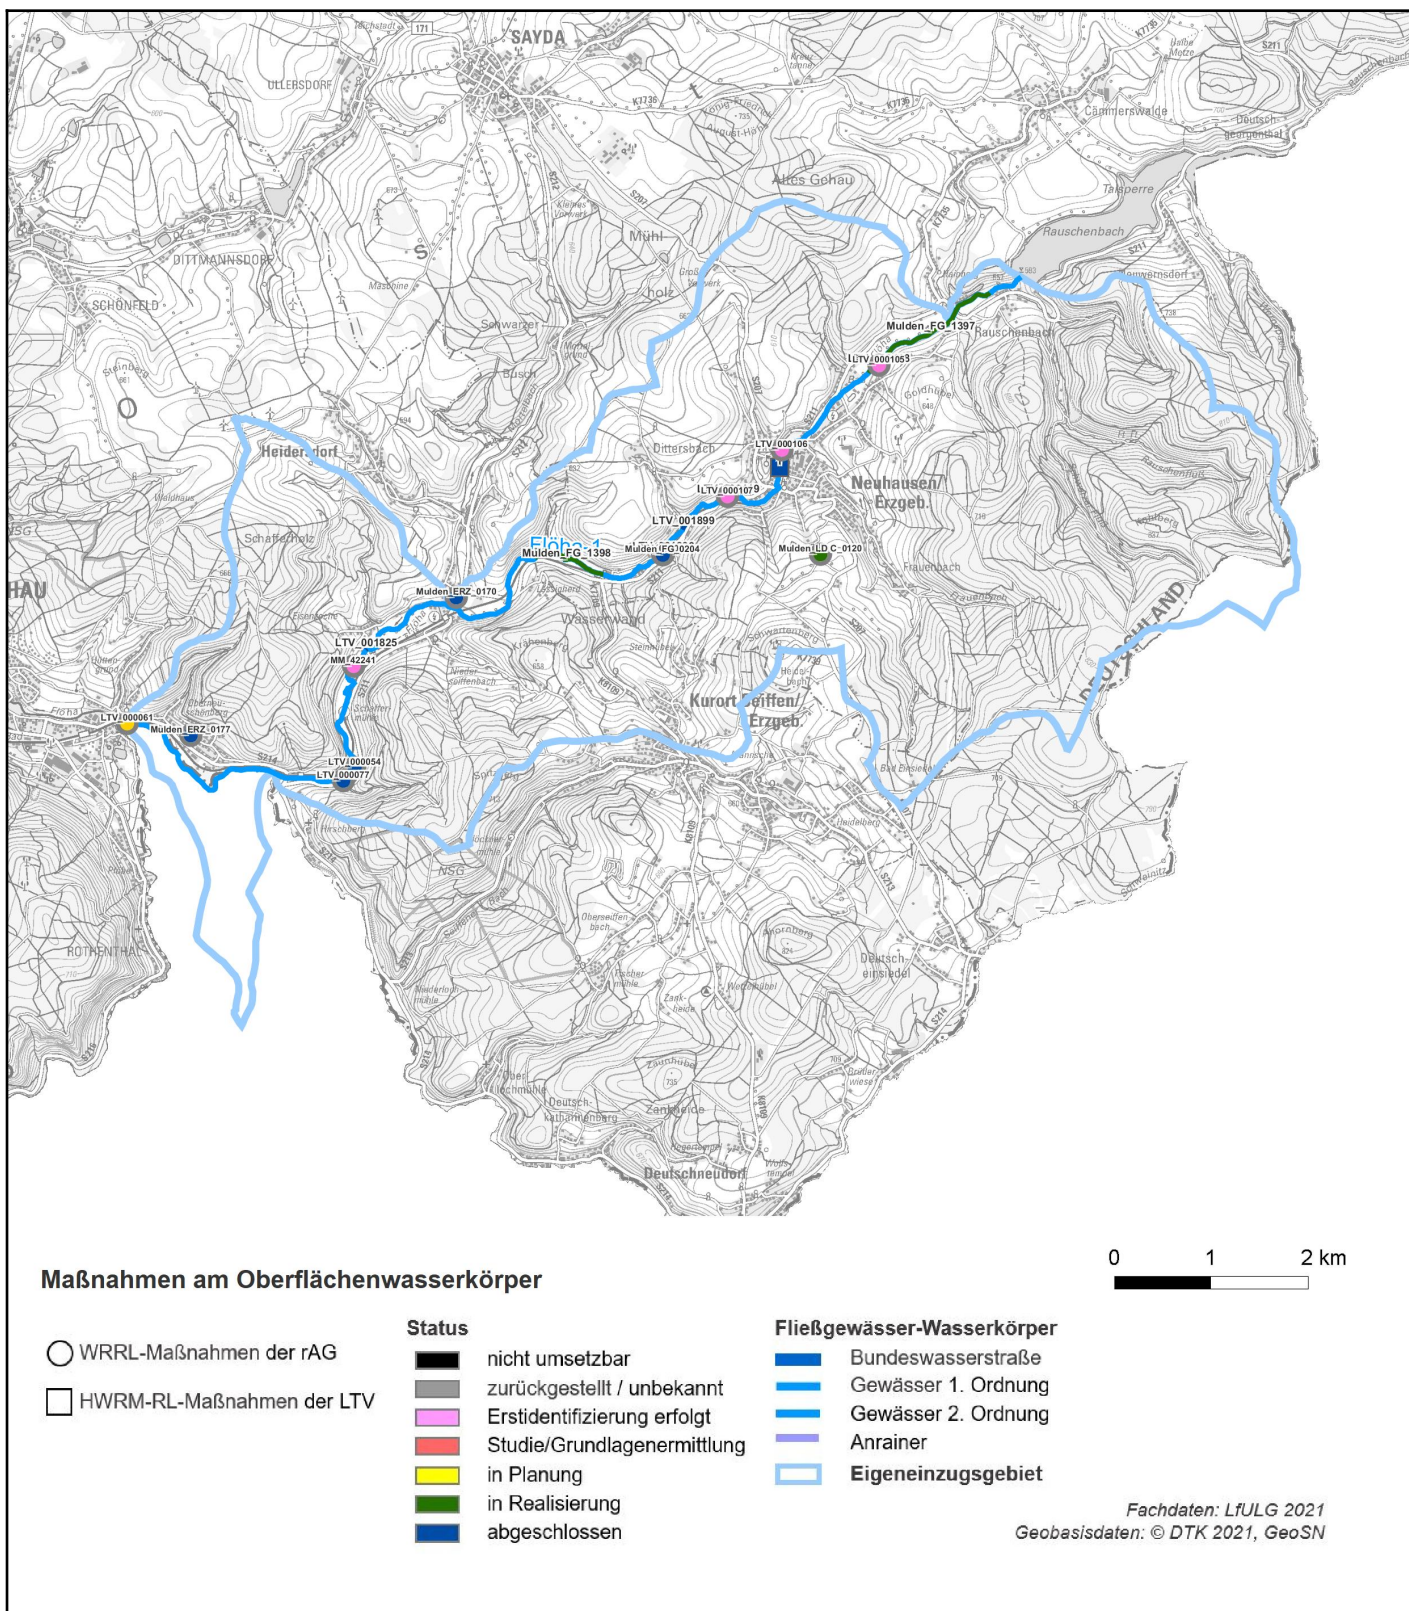
[Link zu einer interaktiven Kartendarstellung der Maßnahmen. Nicht in jedem Fall kann genaue Lage der Maßnahme angegeben werden.](#)
