## Saidenbach-2 (DESN\_5426872-2)

### 1. Allgemeine Angaben zum Oberflächenwasserkörper (OWK)

| OWK-ID | DESN_5426872-2 |
| OWK-Name | Saidenbach-2 |

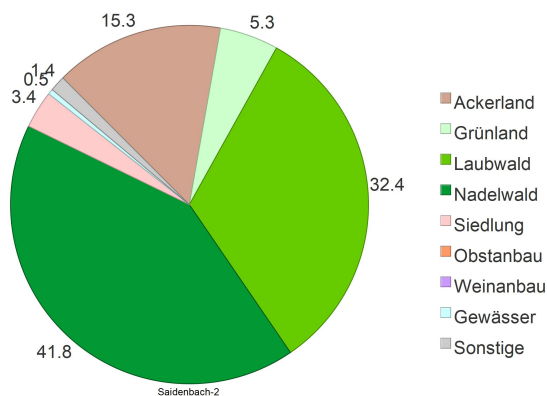
### 2. Landnutzung bezogen auf das Eigeneinzugsgebiet (nur sachsenweit, Angabe in Prozent)

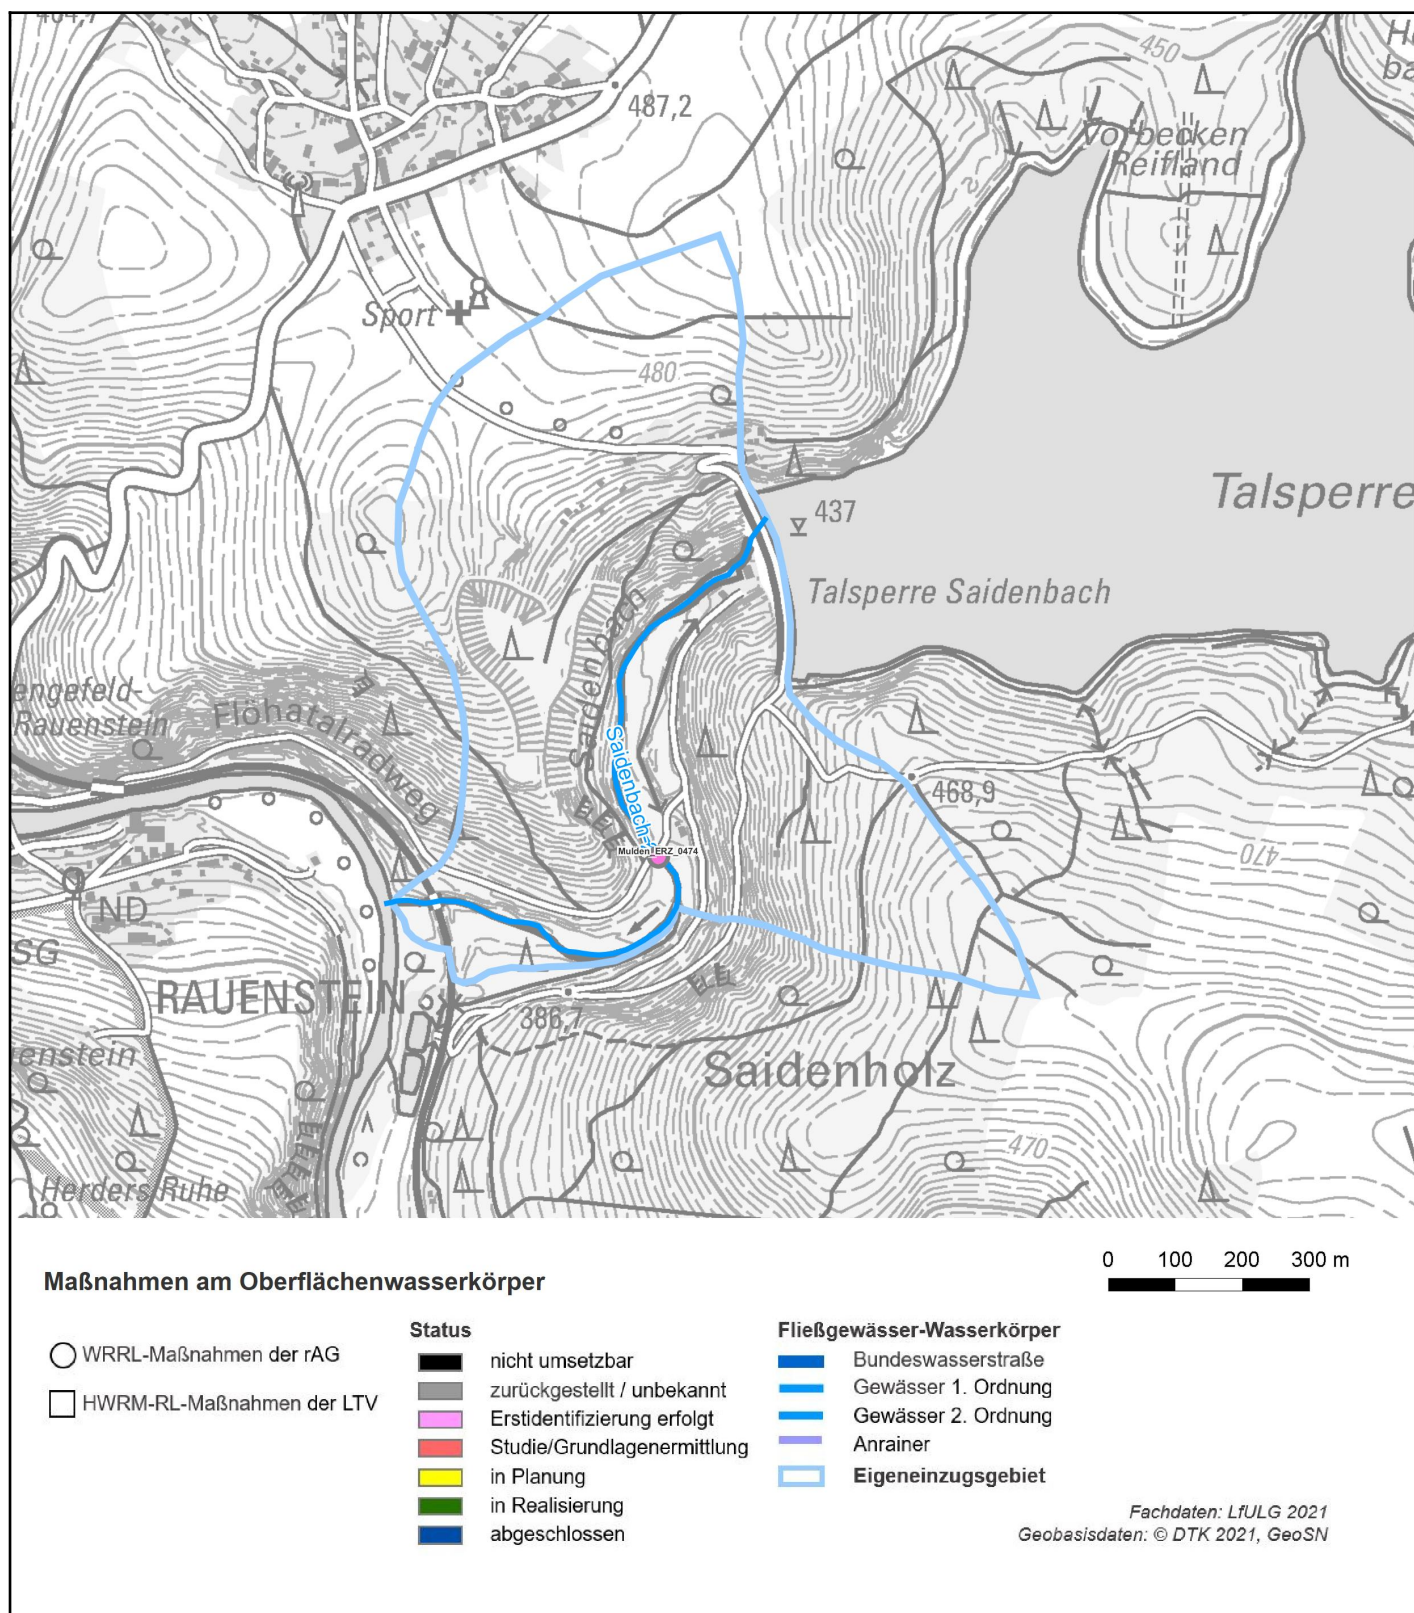
[Link zu einer interaktiven Kartendarstellung der Maßnahmen. Nicht in jedem Fall kann genaue Lage der Maßnahme angegeben werden.](#)
