## Eubaer Bach (DESN\_542692)

### 1. Allgemeine Angaben zum Oberflächenwasserkörper (OWK)

| Wasserkörpereinstufung | erheblich verändert (HMWB) |

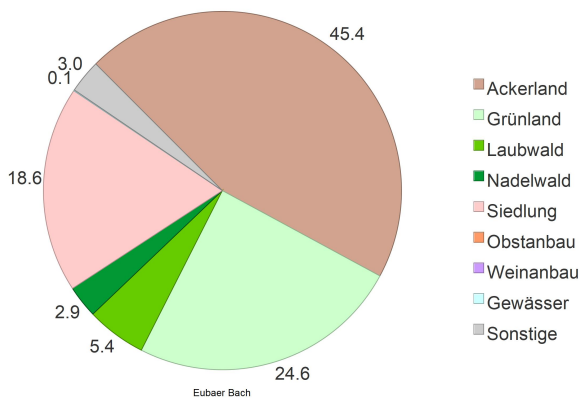
### 2. Landnutzung bezogen auf das Eigeneinzugsgebiet (nur sachsenweit, Angabe in Prozent)

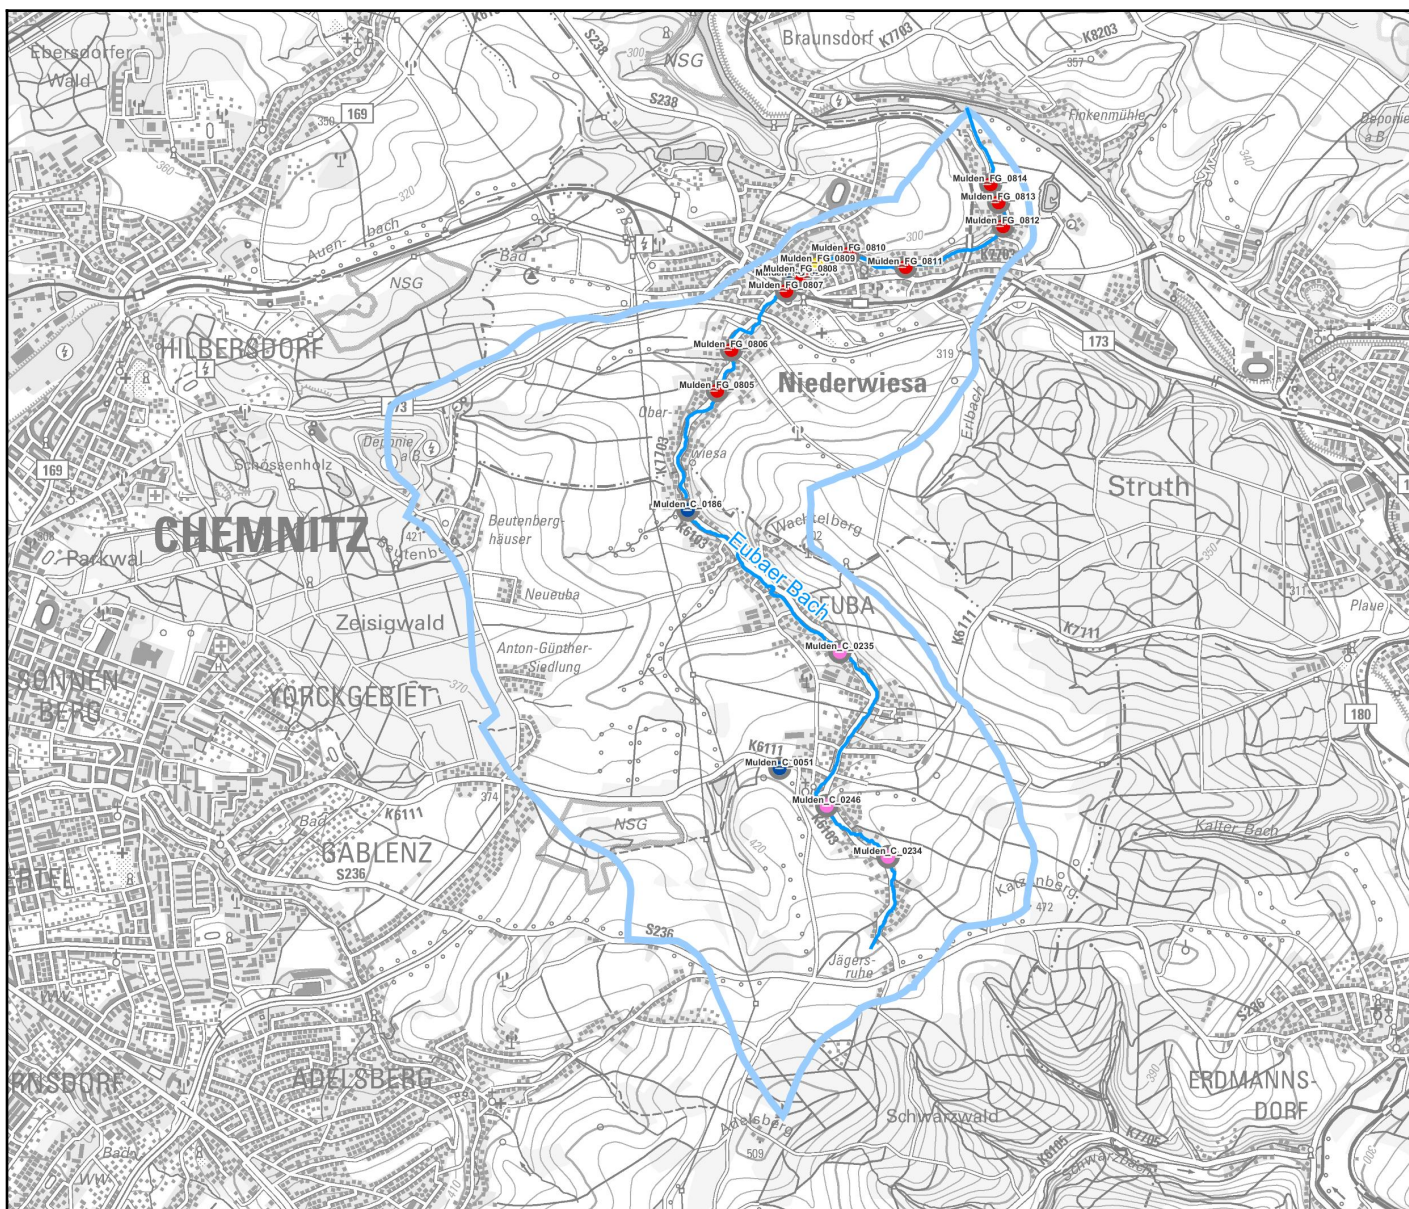
## Maßnahmen am Oberflächenwasserkörper
