## Ottendorfer Bach (DESN\_5426952)

### 1. Allgemeine Angaben zum Oberflächenwasserkörper (OWK)

| OWK-Name | Ottendorfer Bach |

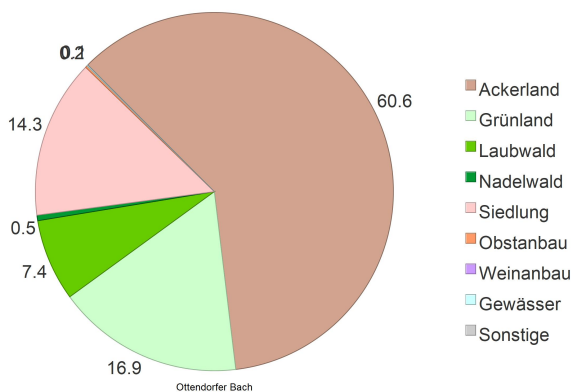
## 2. Landnutzung bezogen auf das Eigeneinzugsgebiet (nur sachsenweit, Angabe in Prozent)
