## Richzenhainer Bach-1 (DESN\_5426978-1)

### 1. Allgemeine Angaben zum Oberflächenwasserkörper (OWK)

## 5. Bewertung Ökologischer Zustand/Ökologisches Potenzial 2021

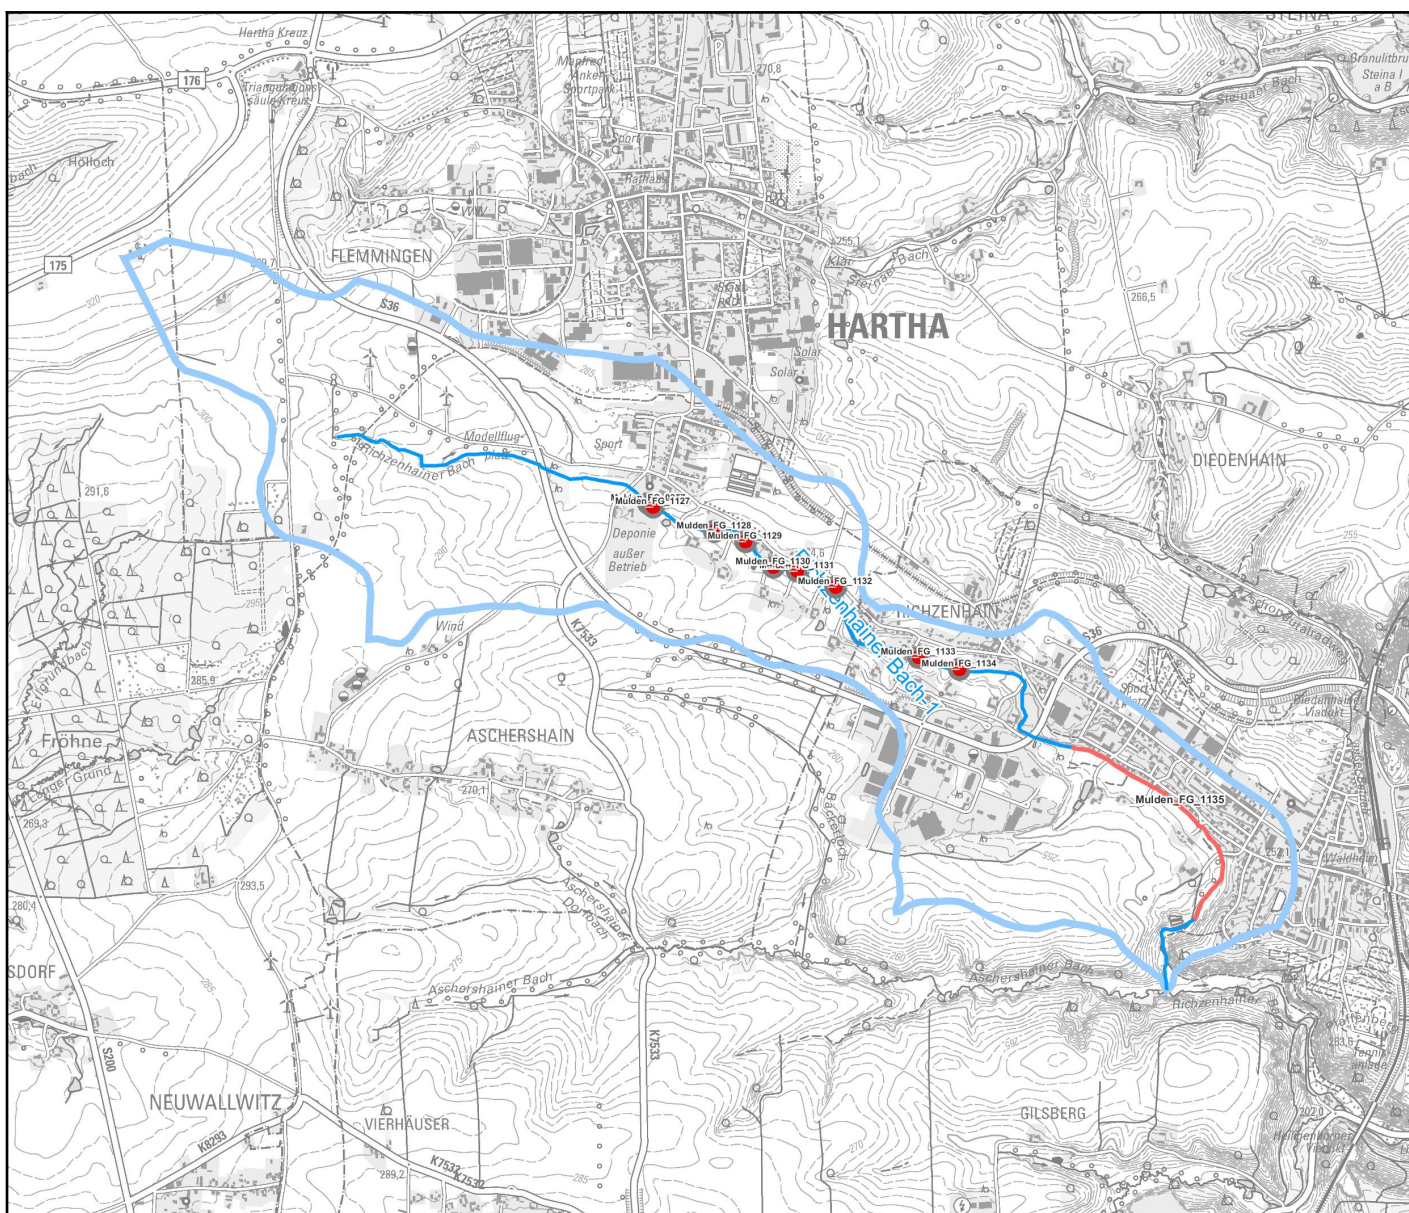
## Maßnahmen am Oberflächenwasserkörper

| LAWA-Nr. | Nr. in Karte | Maßnahmen-Bezeichnung | Status |

keine Maßnahmen vorhanden
