## Eulitzbach-2 (DESN\_542698-2)

### 1. Allgemeine Angaben zum Oberflächenwasserkörper (OWK)

| OWK-Name | Eulitzbach-2 |

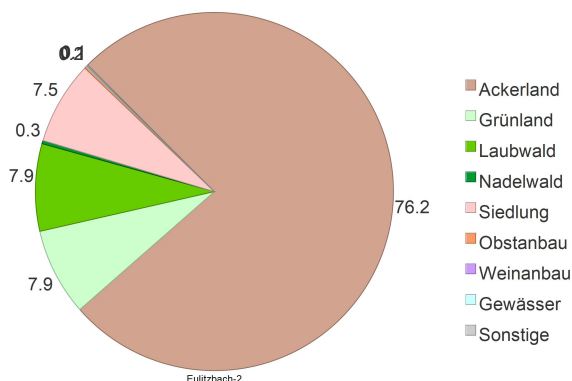
### 2. Landnutzung bezogen auf das Eigeneinzugsgebiet (nur sachsenweit, Angabe in Prozent)

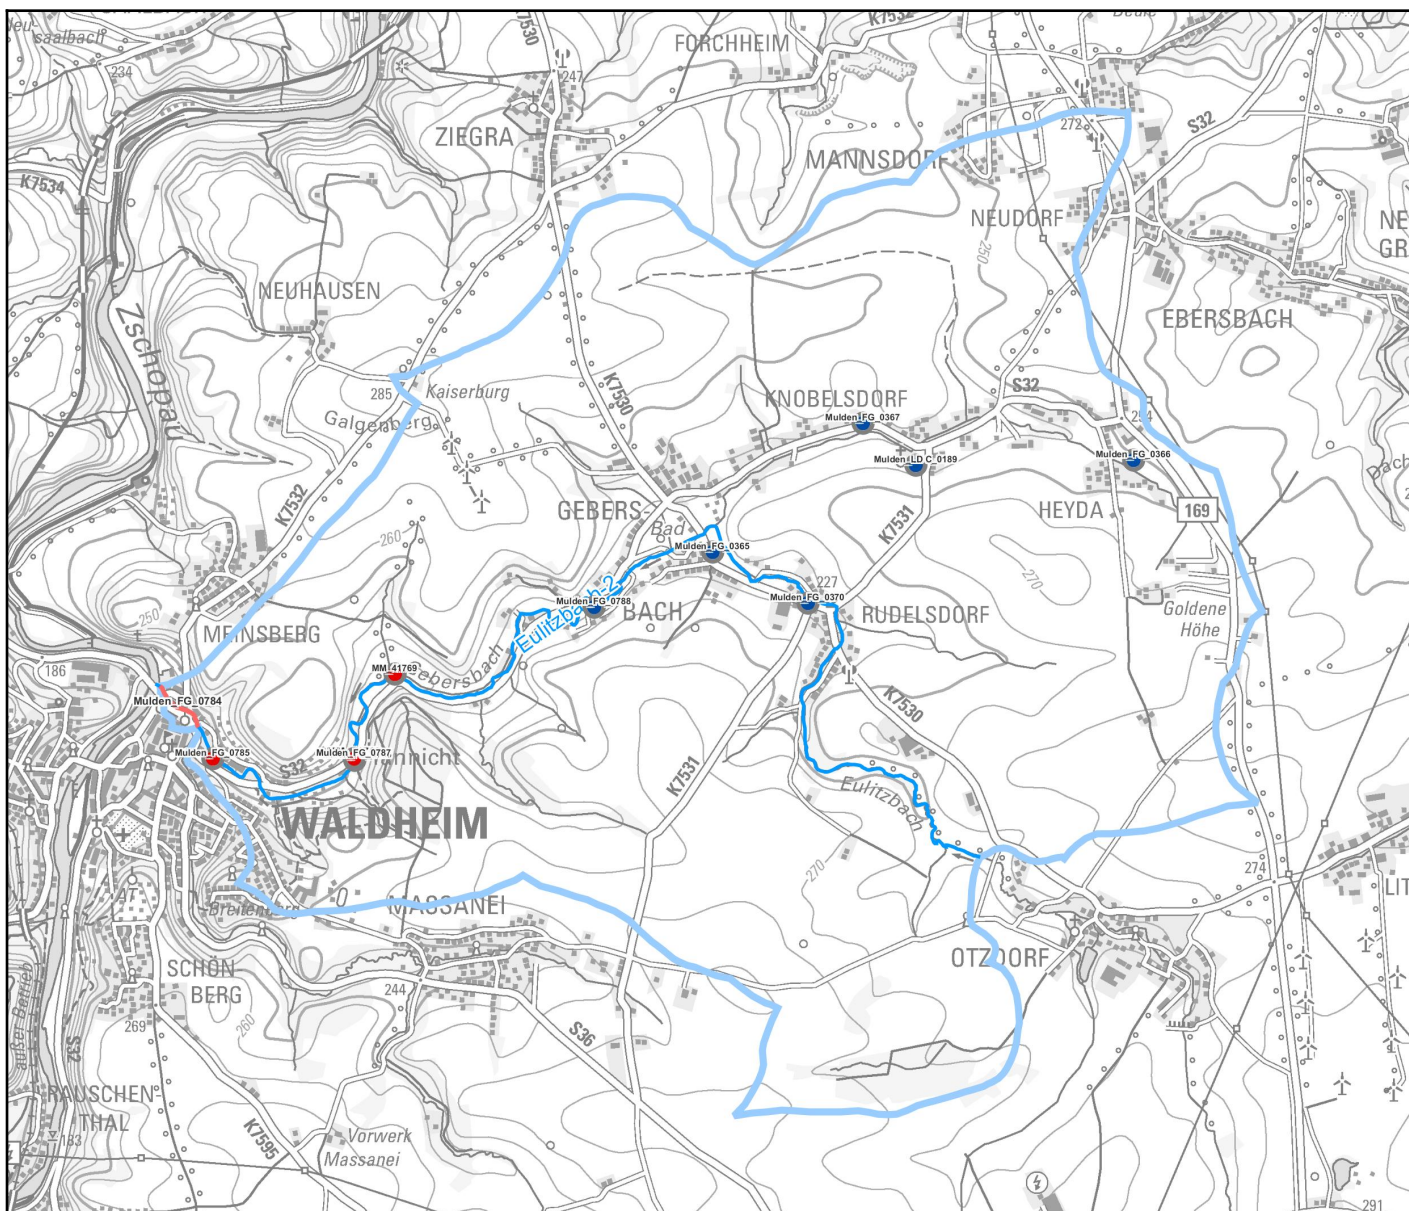
## Maßnahmen am Oberflächenwasserkörper

- WRRL-Maßnahmen der rAG
- HWRM-RL-Maßnahmen der LTV
