## Mortelbach-1 (DESN\_5426986-1)

### 1. Allgemeine Angaben zum Oberflächenwasserkörper (OWK)

| OWK-ID | DESN_5426986-1 |
| Wasserkörpereinstufung | erheblich verändert (HMWB) |

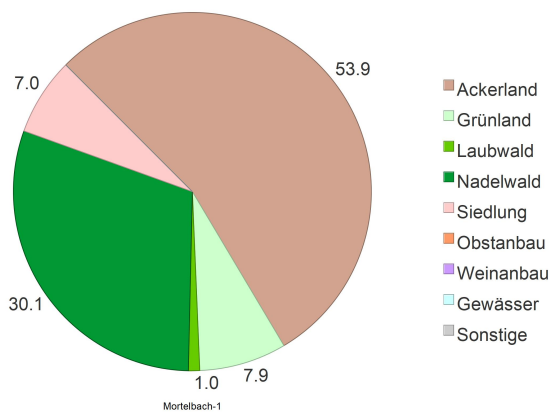
### 2. Landnutzung bezogen auf das Eigeneinzugsgebiet (nur sachsenweit, Angabe in Prozent)

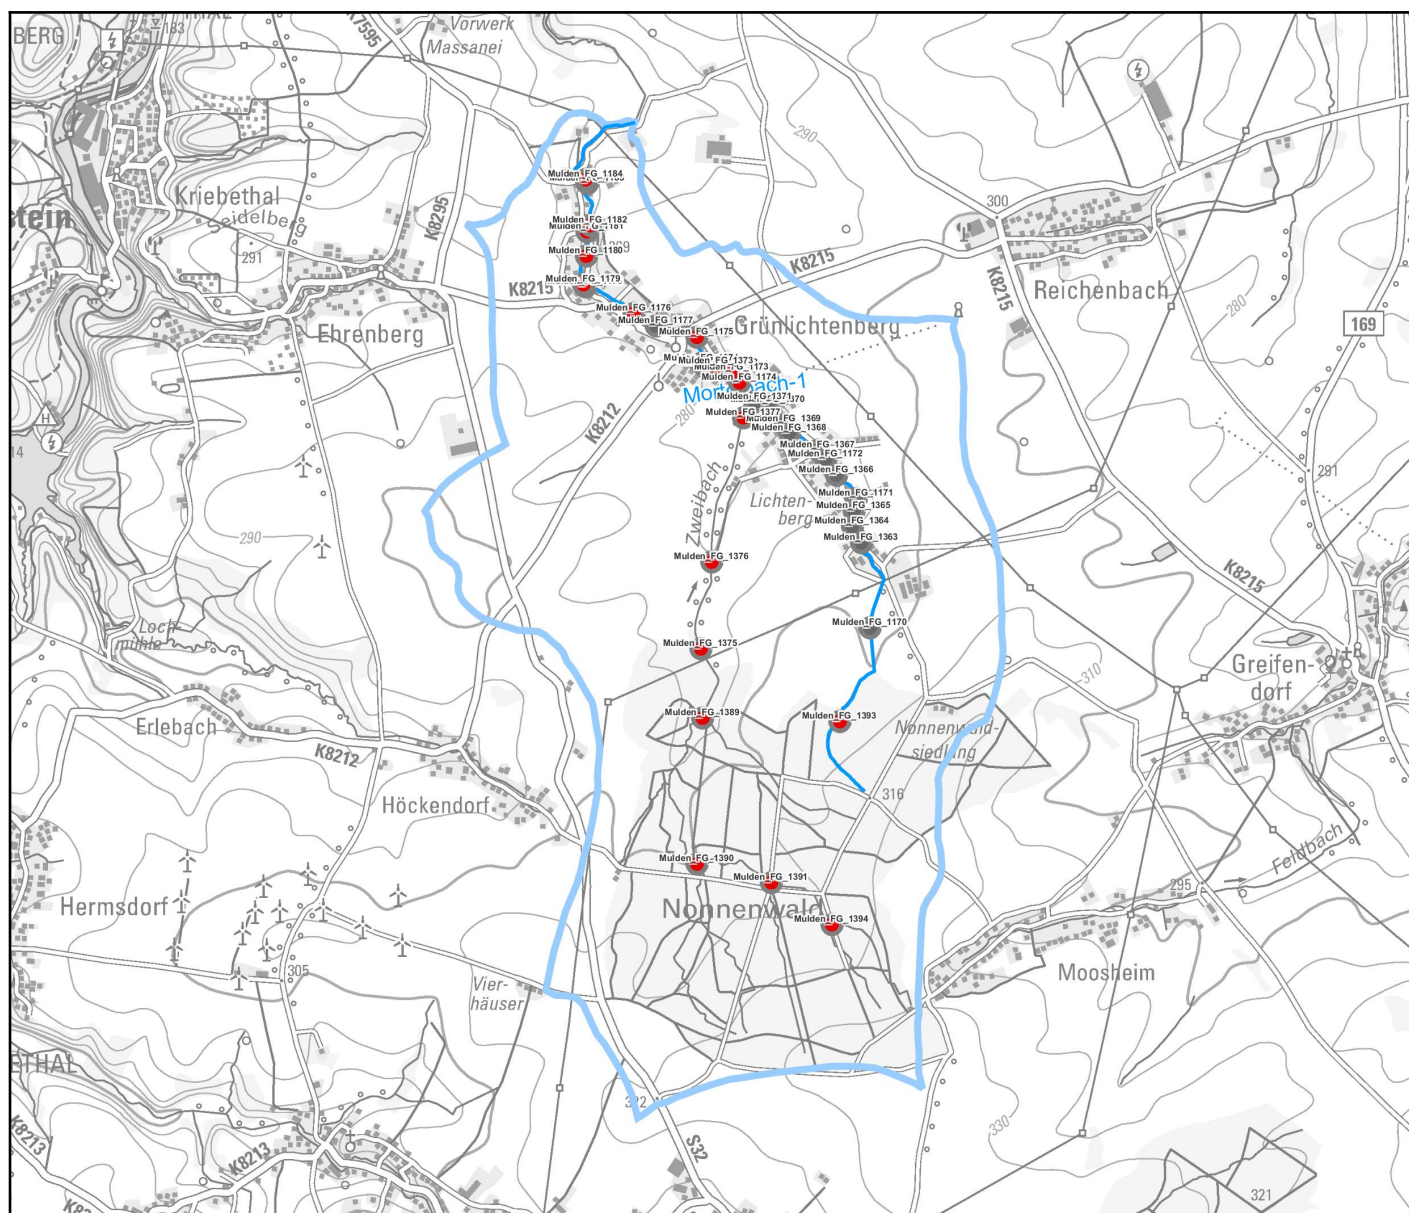
## Maßnahmen am Oberflächenwasserkörper

- WRRL-Maßnahmen der rAG
- HWRM-RL-Maßnahmen der LTV
