## Leitenbach (DESN\_549112)

### 1. Allgemeine Angaben zum Oberflächenwasserkörper (OWK)

### 5. Bewertung Ökologischer Zustand/Ökologisches Potenzial 2021

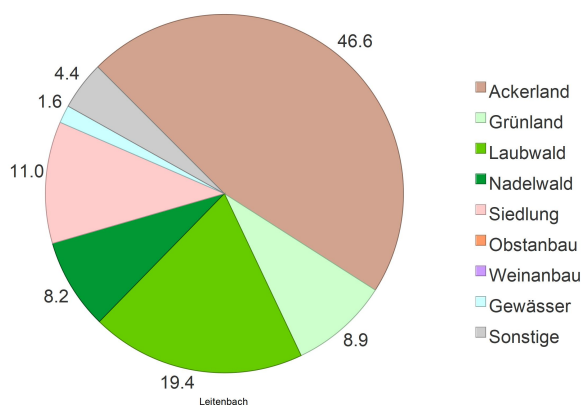
### 2. Landnutzung bezogen auf das Eigeneinzugsgebiet (nur sachsenweit, Angabe in Prozent)

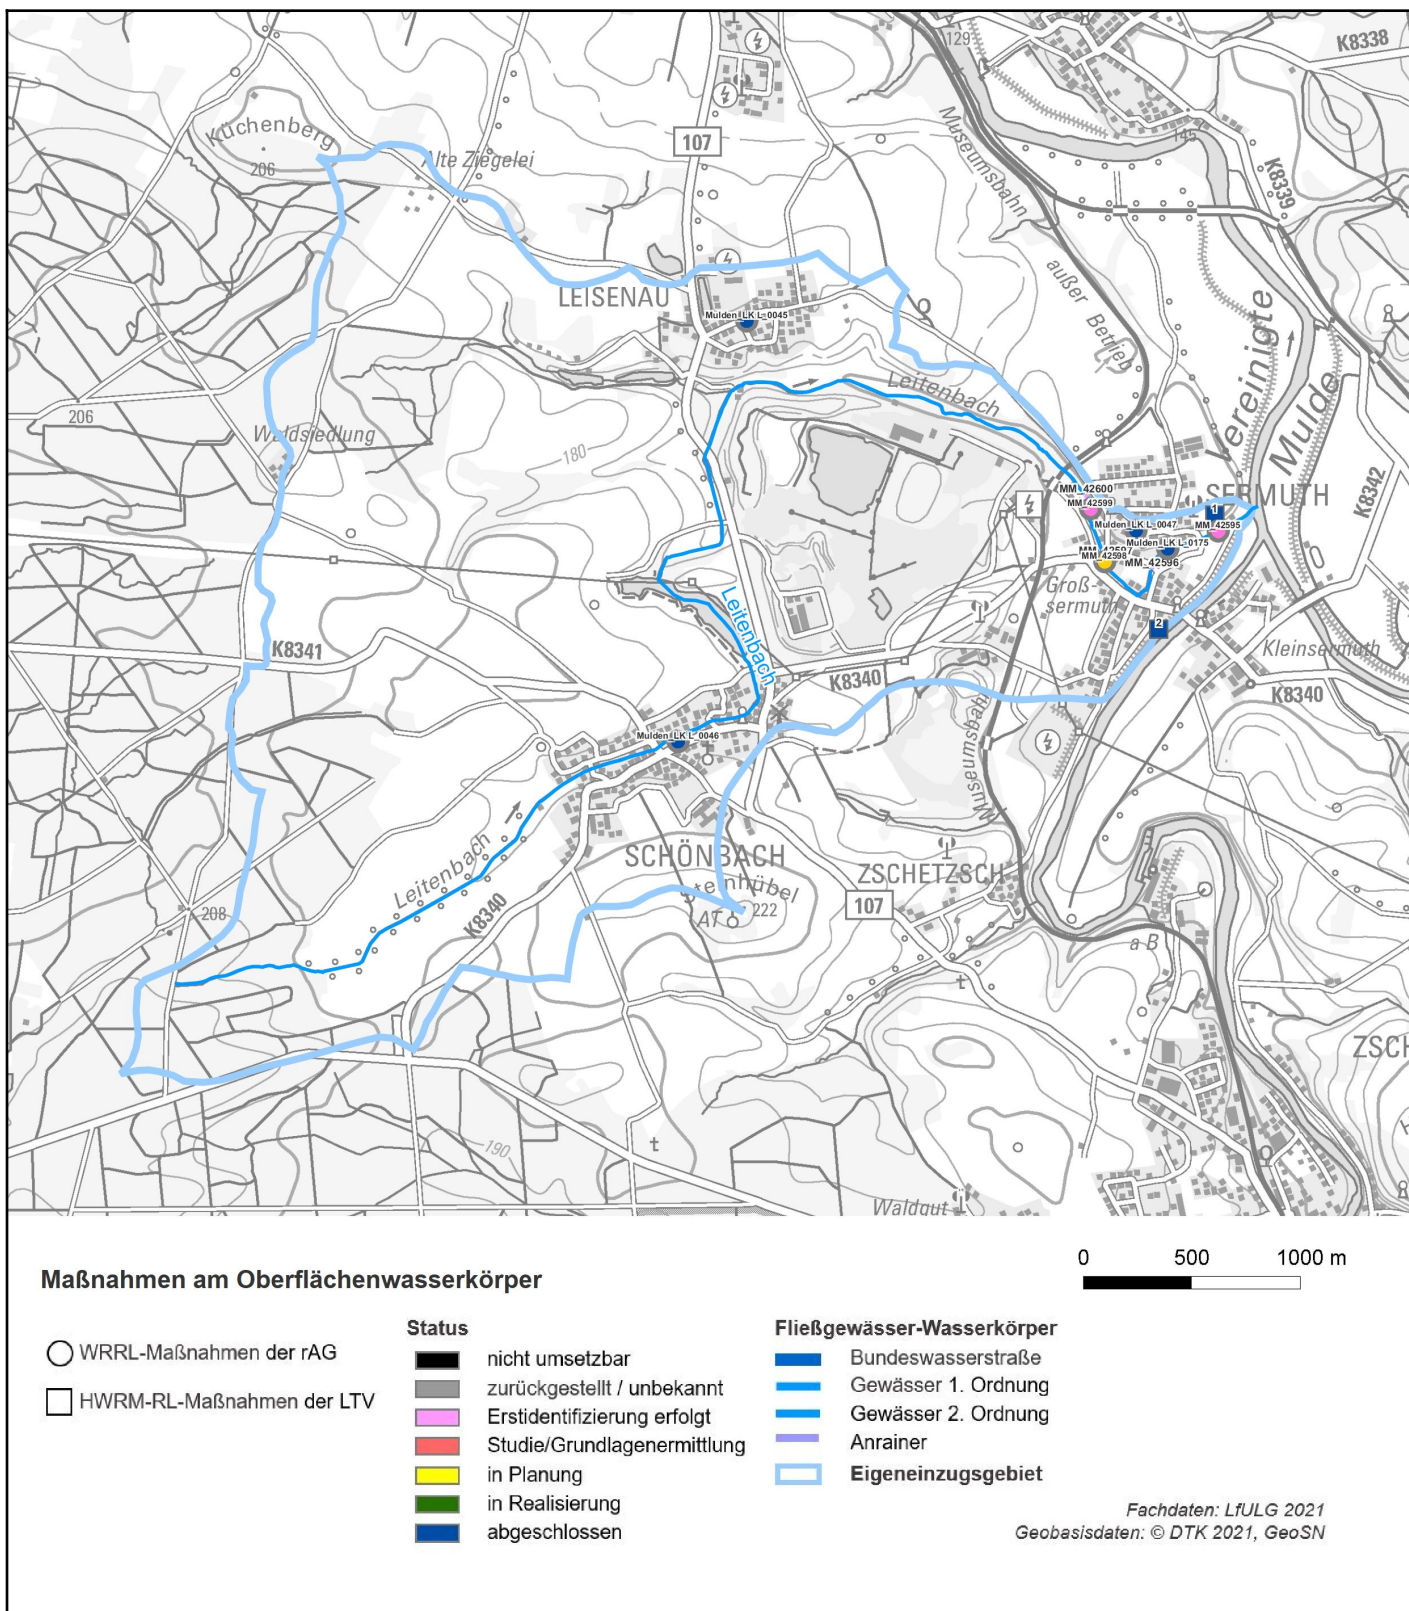
[Link zu einer interaktiven Kartendarstellung der Maßnahmen. Nicht in jedem Fall kann genaue Lage der Maßnahme angegeben werden.](#)
