## Leimbach (DESN\_566168)

### 1. Allgemeine Angaben zum Oberflächenwasserkörper (OWK)

| OWK-ID | DESN_566168 |
| OWK-Name | Leimbach |

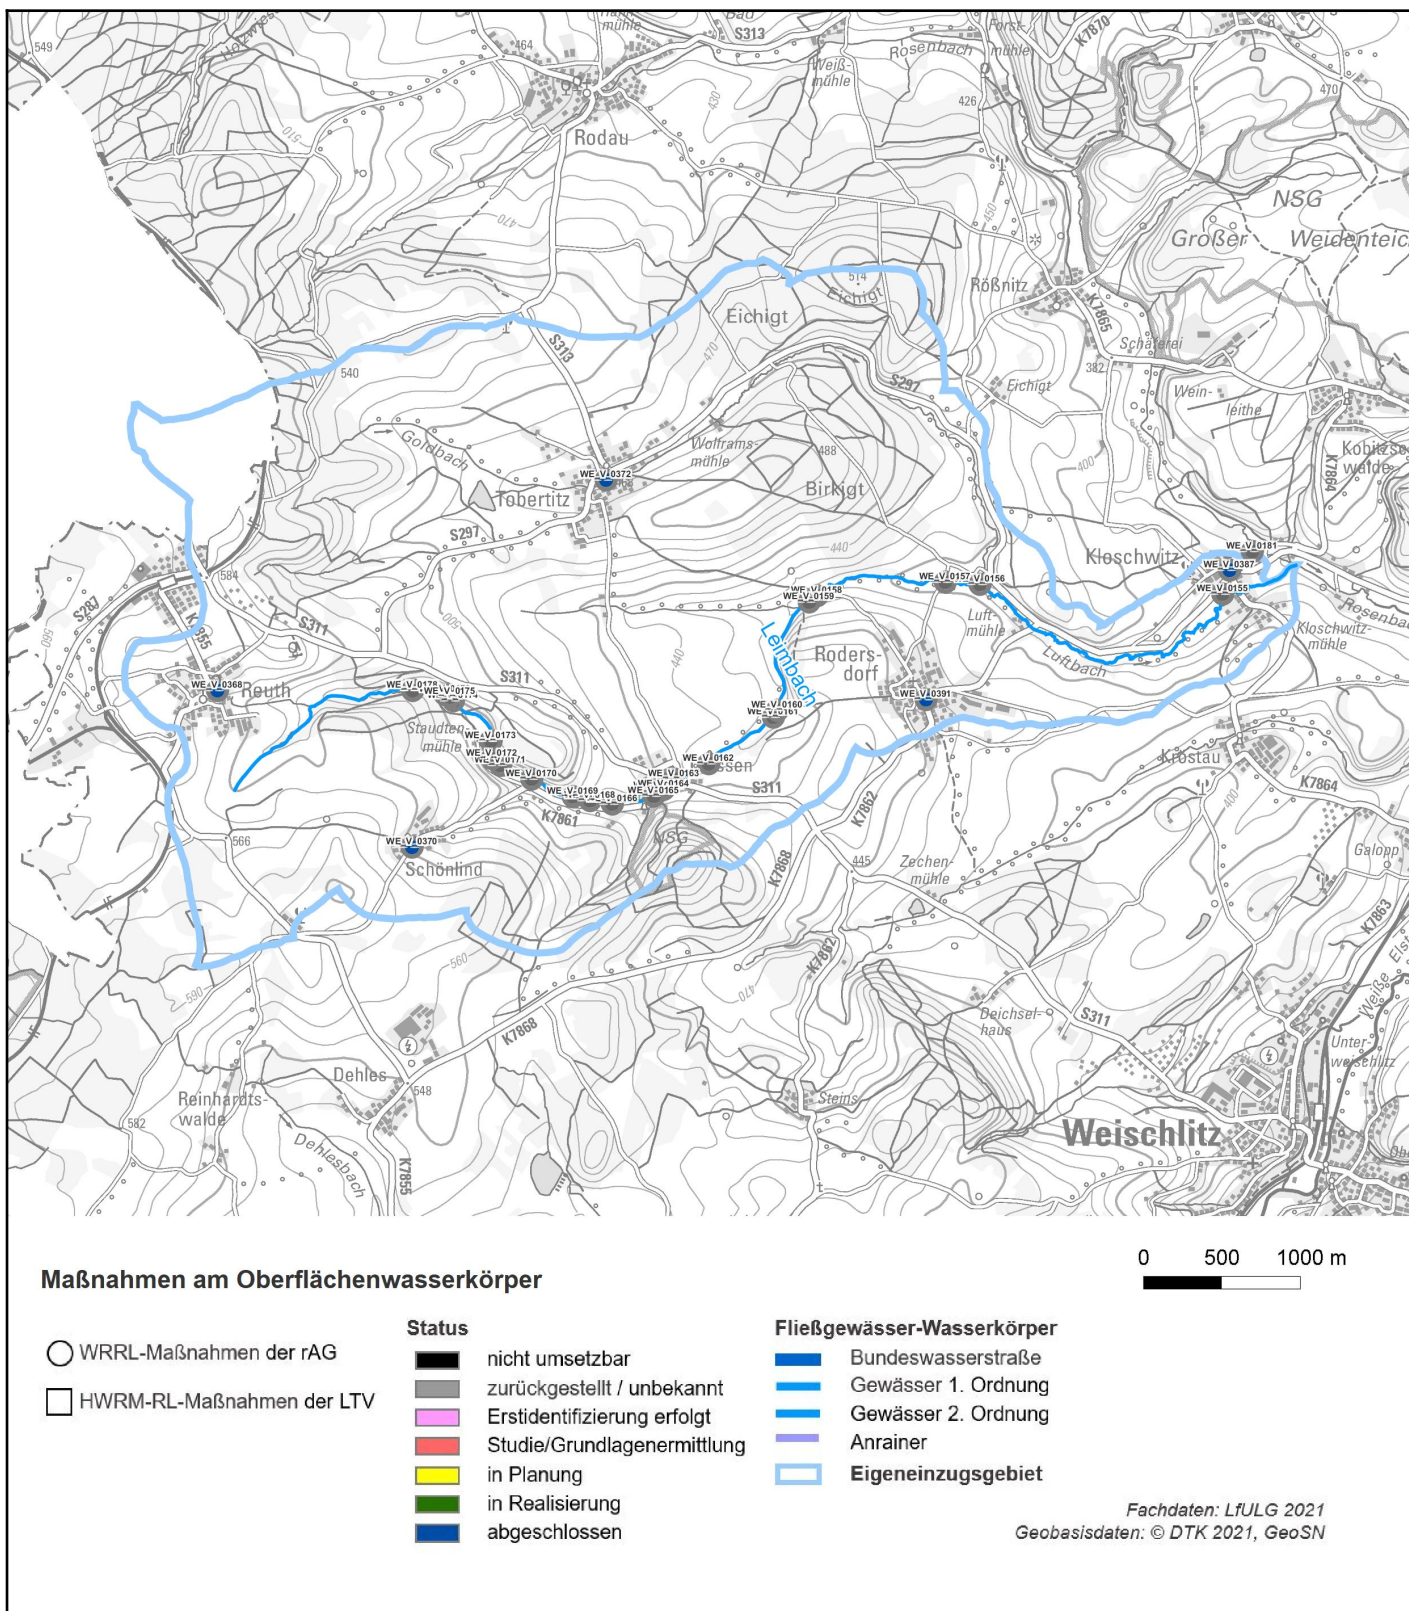
[Link zu einer interaktiven Kartendarstellung der Maßnahmen. Nicht in jedem Fall kann genaue Lage der Maßnahme angegeben werden.](#)
