Eckartsbach (DESN_674154)

1. Allgemeine Angaben zum Oberflächenwasserkörper (OWK)

Gewässerart	Fließgewässer
OWK-ID	DESN_674154
OWK-Name	Eckartsbach
Verlauf ab	Quelle
Verlauf bis	Mündung Lausitzer Neiße
Länge	9,13 km
Eigeneinzugsgebiet	18,32 km ²
Gesamteinzugsgebiet	19,35 km ²
Gewässername	Eckartsbach
Gewässerordnung	2
Wasserkörpereinstufung	natürlich (NWB)

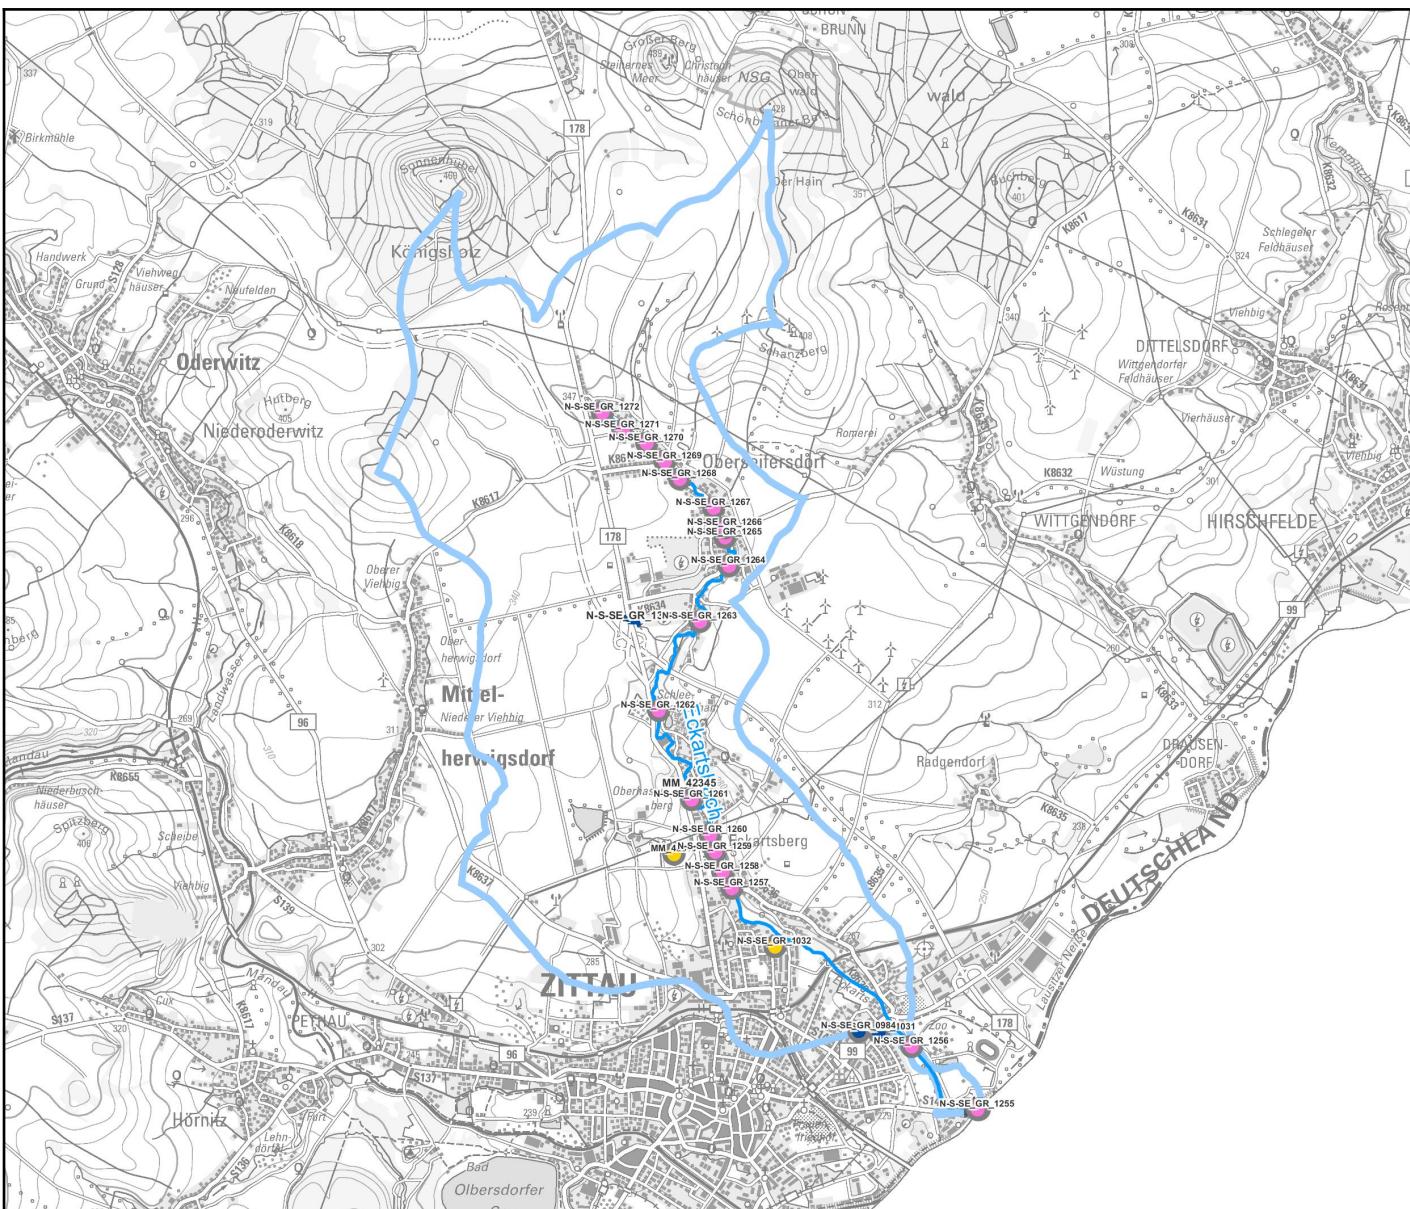
Maßnahmen am Oberflächenwasserkörper

LAWA-Nr.	Nr. in Karte	Maßnahmen-Bezeichnung	Status
317	1	Ausbau, Ertüchtigung bzw. Neubau von stationären und mobilen Schutzeinrichtungen	abgeschlossen

- WRRL-Maßnahmen der rAG
- HWRM-RL-Maßnahmen der LTV
