Kemmlitzbach (DESN_67418)

1. Allgemeine Angaben zum Oberflächenwasserkörper (OWK)

Gewässerart	Fließgewässer
OWK-ID	DESN_67418
OWK-Name	Kemmlitzbach
Verlauf ab	Quelle
Verlauf bis	Mündung Lausitzer Neiße
Länge	9,94 km
Eigeneinzugsgebiet	19,70 km ²
Gesamteinzugsgebiet	19,70 km ²
Gewässername	Kemmlitzbach
Gewässerordnung	2
Wasserkörpereinstufung	natürlich (NWB)

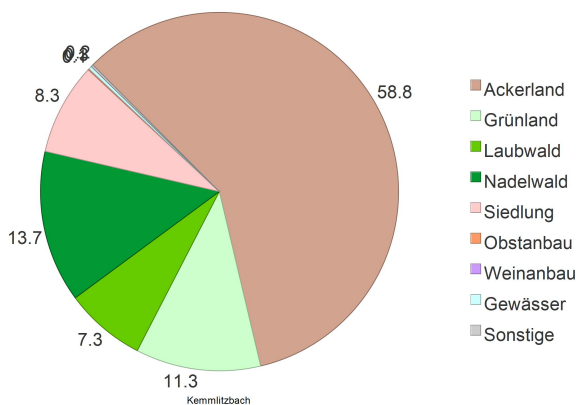
2. Landnutzung bezogen auf das Eigeneinzugsgebiet (nur sachsenweit, Angabe in Prozent)
