Lärmarme Beläge Kanton Aargau – Chancen und Risiken

1. Ausgangslage Strategie lärmarme Beläge
2. Akustische Kontrollmessungen SDA 4 Kt AG
3. Sicherstellen der akustischen Leistung
4. Störung/Reduktion der akustischen Wirkung
5. Zusammenfassung und Ausblick

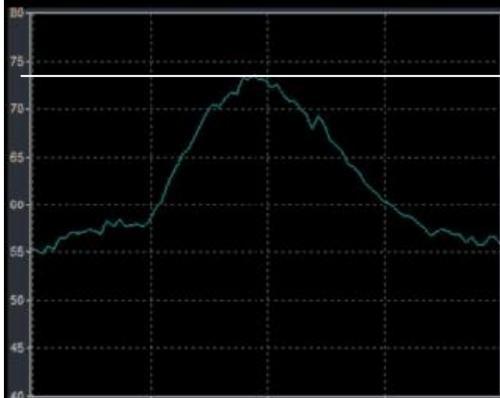
$k_b = 0$ dB

SMA 8 / AC 8

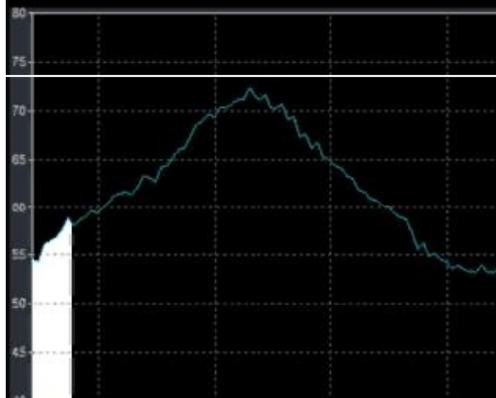
$k_b = -1$ dB

SDA 8

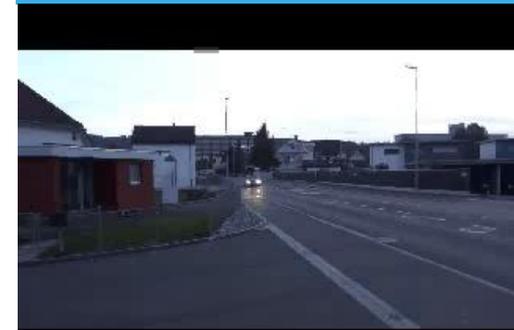
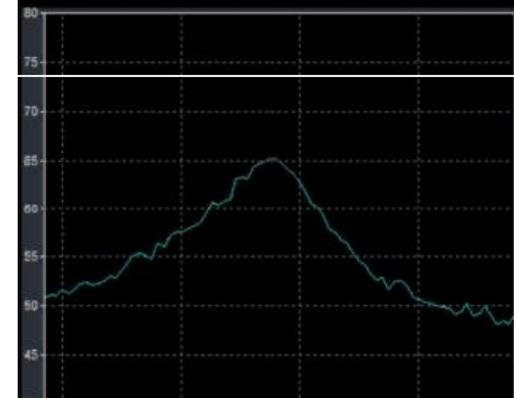
$k_b = -3$ dB

SDA 4

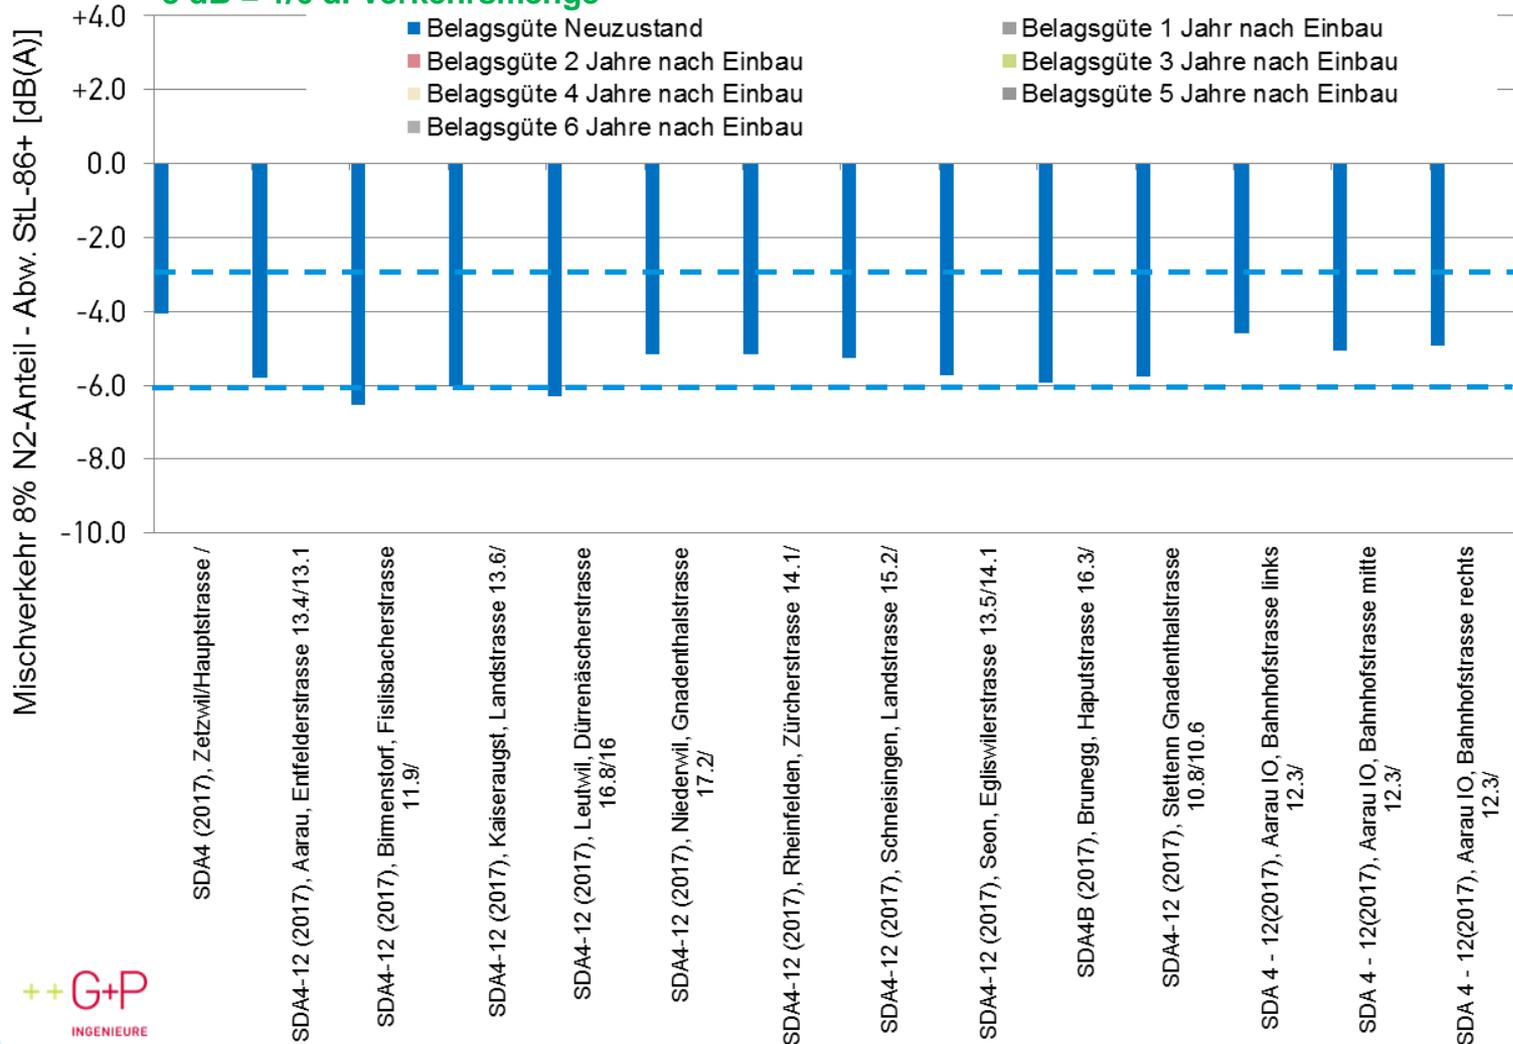
2.6 SDA 4 im 2017 auf 12 Strecken

-5 dB = 1/3 d. Verkehrsmenge

-8 dB = 1/6 d. Verkehrsmenge

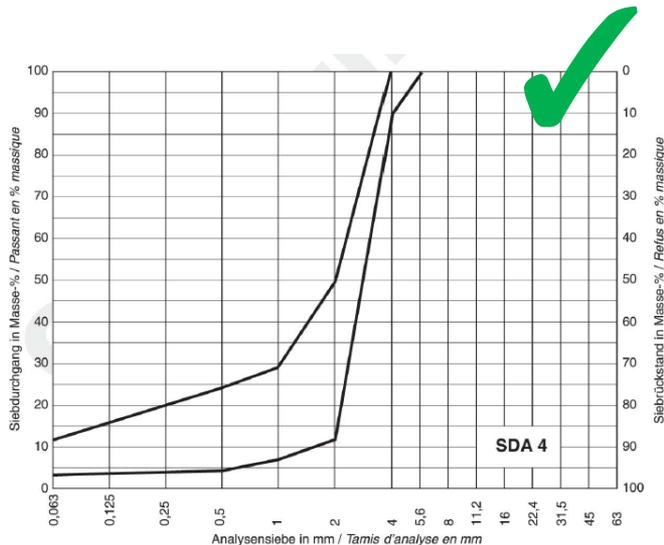
Akustische Leistung kann zwischen den einzelnen Strecken bis zu 3 dB variieren!!!

36 SDA 4 von 2012 -2016 Marshall / Bohrkern erfüllt

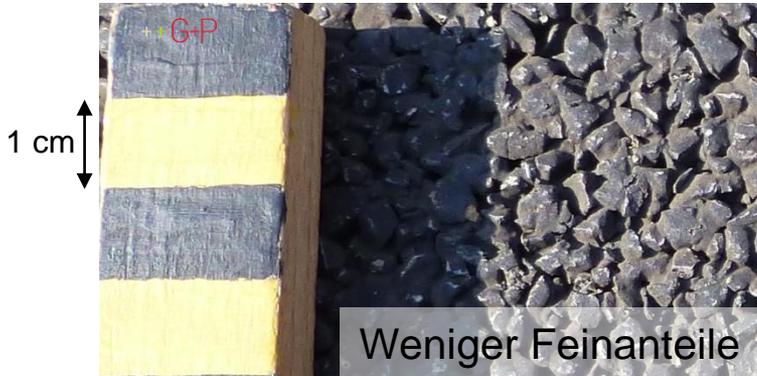
Villnachern, SDA 4-16 (2015)

Hohlraum Bohrkern 15.5%

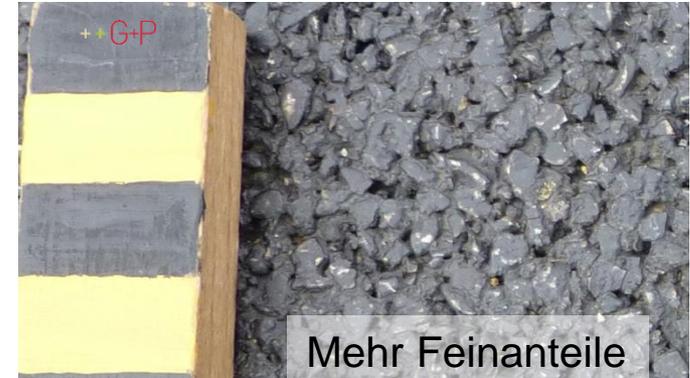
Möhlin, SDA 4-16 (2015)

Hohlraum Bohrkern 15.3%

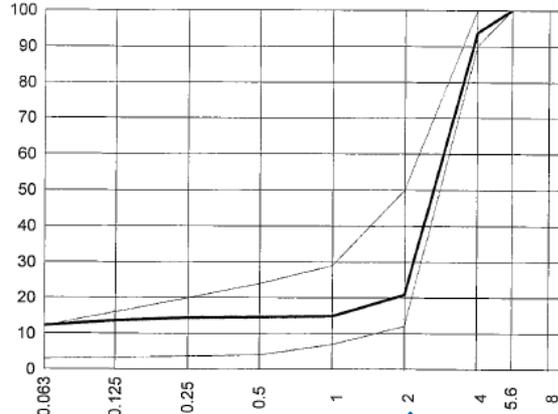
Korngrößenverteilung

Prüfsieb [mm]	Durchgang Masse-%
45.0	
31.5	
22.4	
16.0	
11.2	
8.0	
5.6	100.0
4.0	93.7
2.0	20.8
1.0	14.9
0.5	14.6
0.25	14.4
0.125	13.7
0.063	12.2

12.2%

20.8%

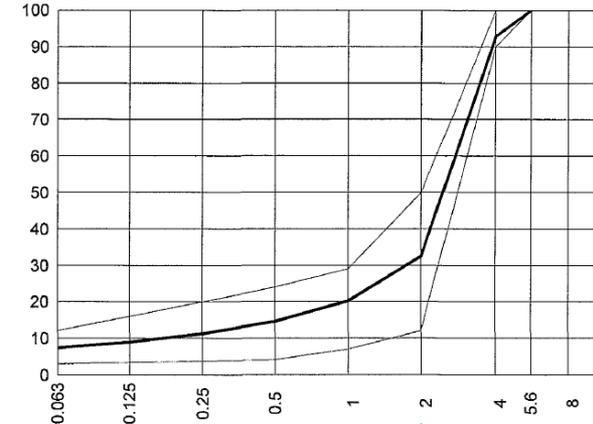
Korngrößenverteilung

Prüfsieb [mm]	Durchgang Masse-%
45.0	
31.5	
22.4	
16.0	
11.2	
8.0	
5.6	100.0
4.0	92.8
2.0	32.5
1.0	20.2
0.5	14.6
0.25	11.3
0.125	8.9
0.063	7.4

7.4%

32.5%

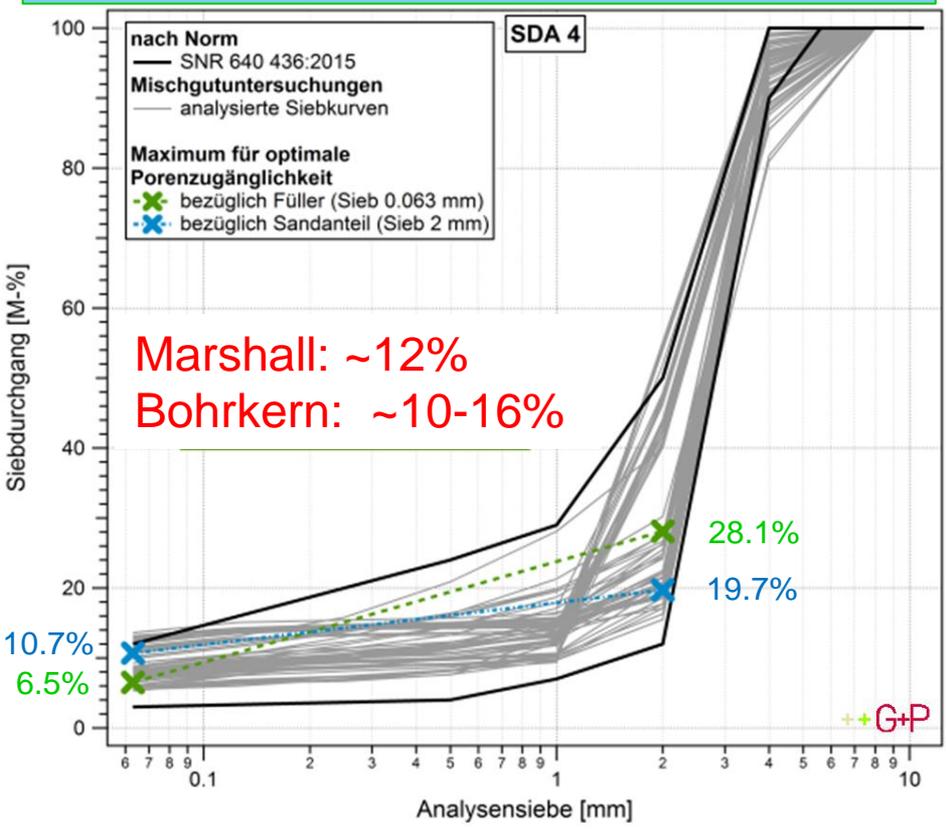
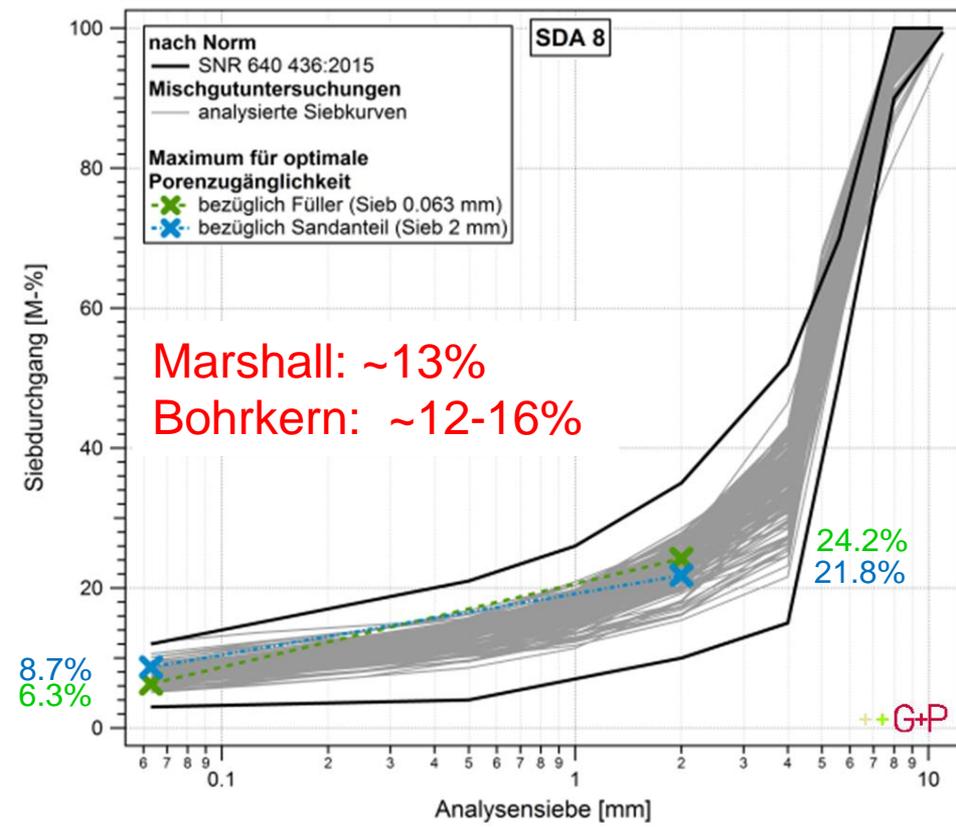
3.11 akustische Ausführungsbestimmungen

Bedingungen SDA 4 (68 Bohrkerne)
 Anteil Füller 0.063 mm: <10.7%
 Anteil Sand 2 mm: <28.1%
 (2*Sieb 0.063+Sieb 2.0): <41.1

Bedingungen SDA 8 (158 Bohrkerne)
 Anteil Füller 0.063 mm: < 8.7%
 Anteil Sand 2 mm: <24.2%
 (Sieb 0.063+Sieb 2.0): <30.5

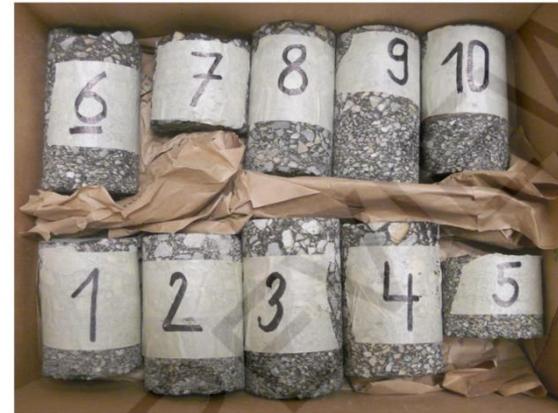
Abb. 1: Bohrkernproben

3.15. akustisch wirksame Hohlräume - Computertomographie Bundesanstalt für Materialforschung und-prüfung Berlin

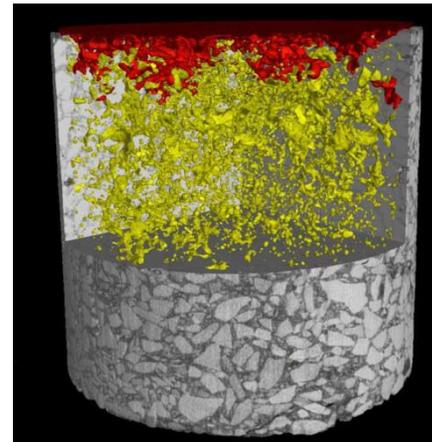
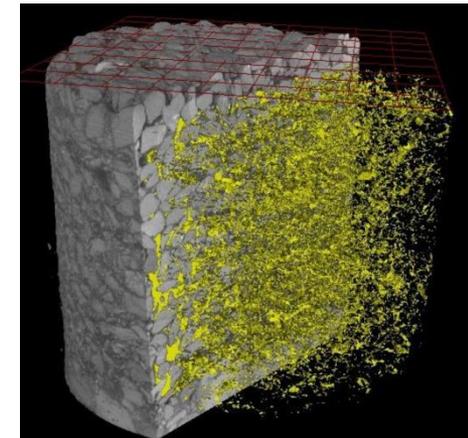
Akustisch wirksame, von der Oberfläche zugängliche Hohlräume > 1 mm²; Tiefe 10-20 mm (50 – 80 % des Porenvolumens)

Akustisch unwirksame, von der Oberfläche zugängliche Hohlräume < 1 mm² (85 – 98 % des Porenvolumens)

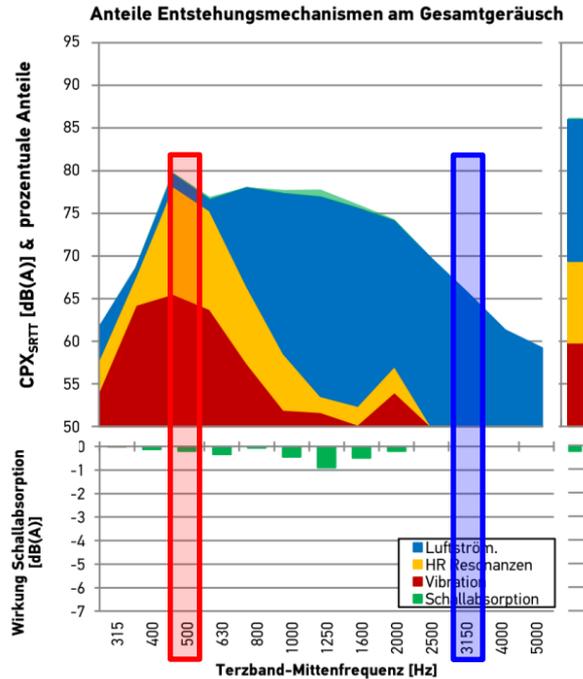
Luftströmungsschall

Hohlraumresonanzen

Vibrationsschall

Schallabsorption

→ Messungen der «reinen» **Vibrations-** und **Luftströmungs**frequenzen eignen sich am besten für die Kategorisierung !

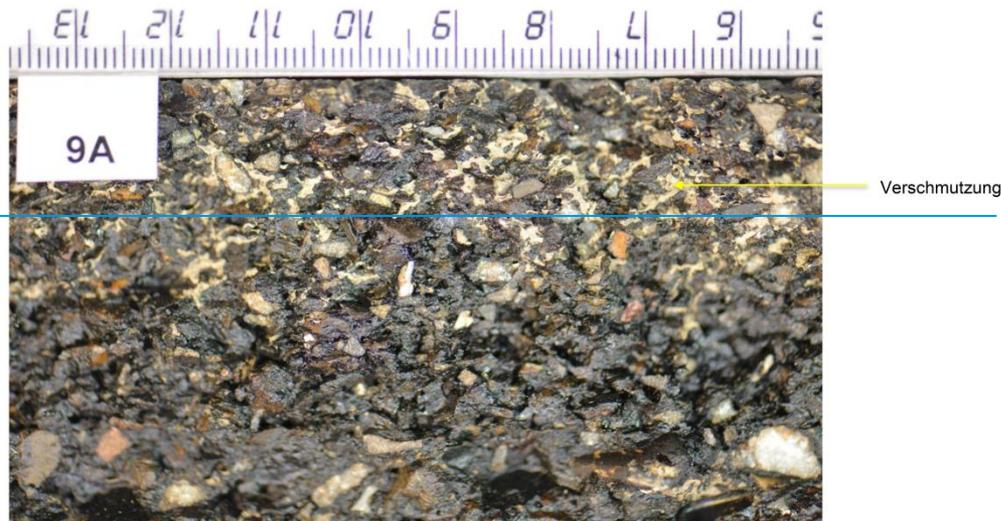
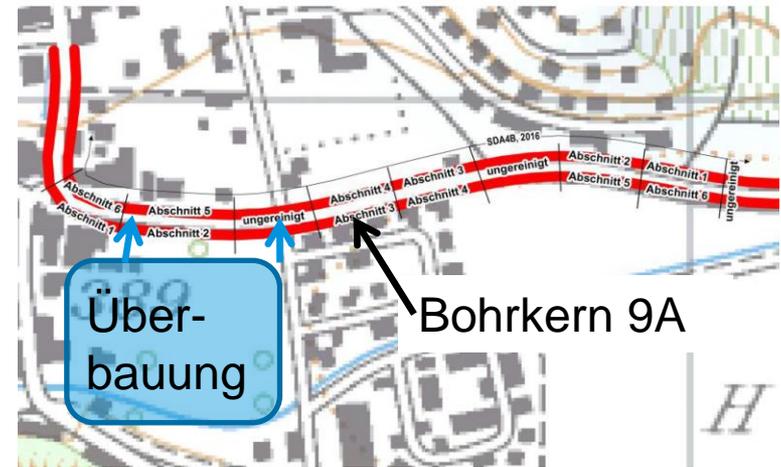
1. Bohrkern der 10 Beläge aufgebrochen, Verschmutzung analysiert
2. Bei stärkster Verschmutzung Reinigung anlog EP 8 durchgeführt
3. Schlämmanalyse des Aushubmaterials < 0.063 mm
50% 0.01 mm bis 0.063 mm, 50% 0.063 bis 31 mm

Schichtdicke : 41 mm Bemerkung : klarer Schmutzhorizont bei 25 mm
Maximale Schmutztiefe : 25 mm
Verschmutzungsgrad : 60 %

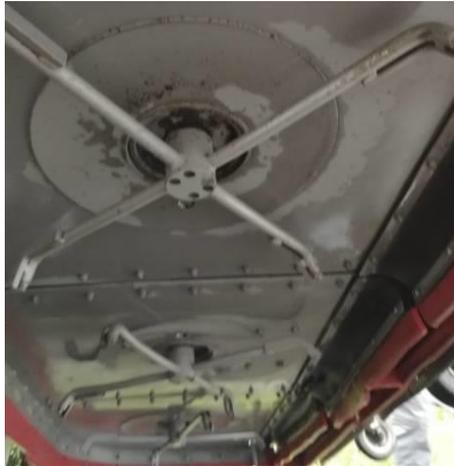
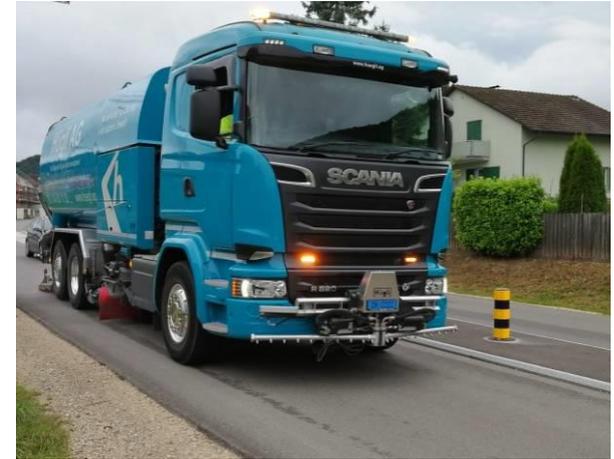
Rotoplast-Verfahren:

Wasserdruck: 400 bar

Wasserdurchlauf: 170 l/min.

Saugleistung: 32'000 m³/h

Tempo 2 bis 3 km/h

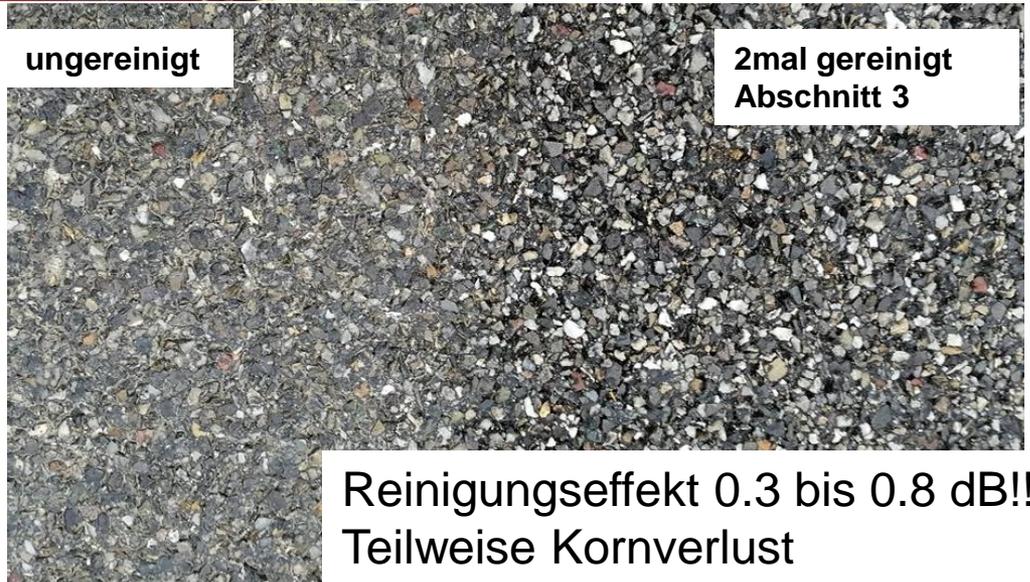
Belagseinbau Juni 2016
CPX-Messung mit 8% N₂-Anteil:

Nullmessung 2016: -8.4 dB

Messung März 2017: -6.1 dB

Messung vorher: -4.1 dB

Messung nachher: -4.5 dB

ungereinigt

2mal gereinigt
Abschnitt 3

Reinigungseffekt 0.3 bis 0.8 dB!!
Teilweise Kornverlust

Verlust von max. 4 dB bei einem Segment!! Andere Abschnitte Verlust von ca. 2 dB

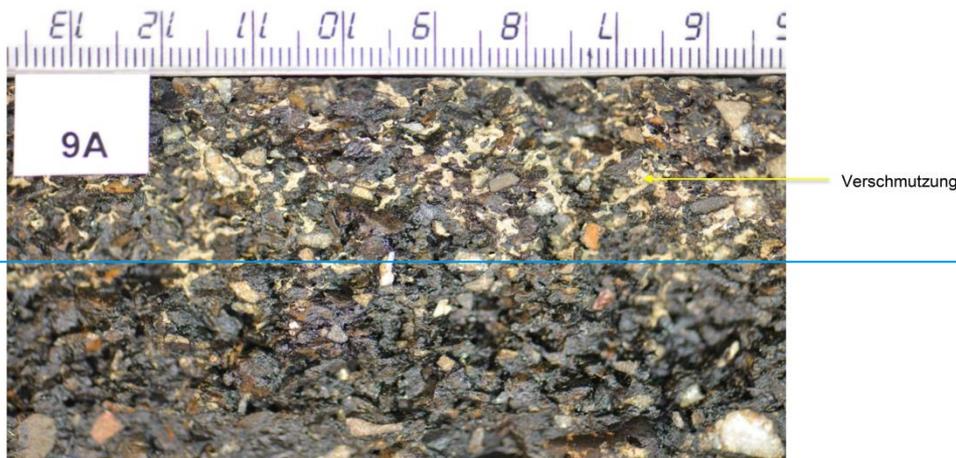
Bohrkern vor Reinigung

Reinigungseffekt 0.3 bis 0.8 dB!! Hohlräume lediglich 1 bis 3 mm tief gereinigt, Tiefenwirkung schlecht. Teilweise Kornverlust.

Fazit: Reinigung hat keine überzeugende Wirkung

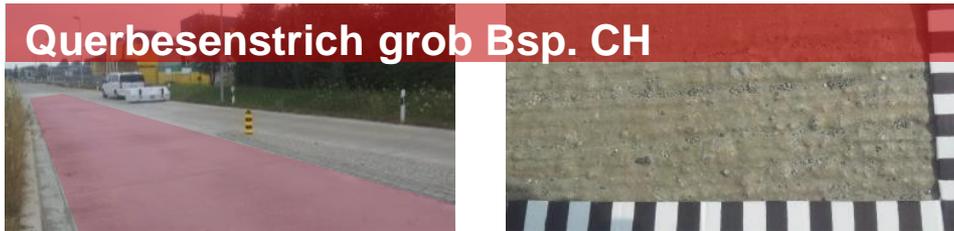
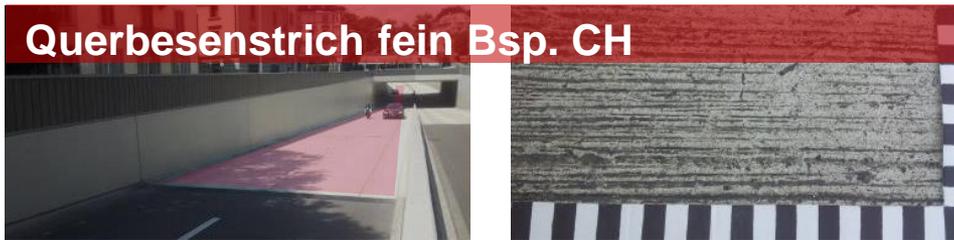
Laute Bauweisen

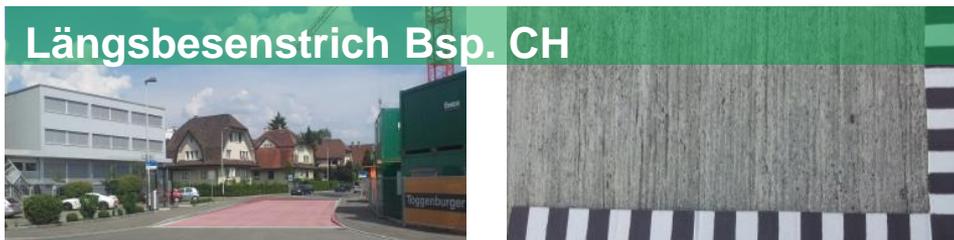
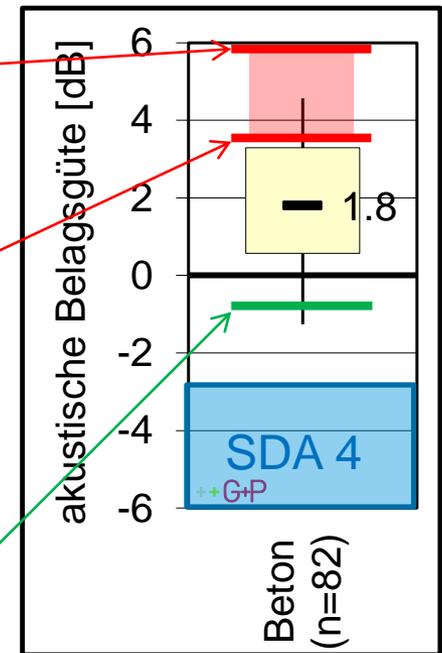
Leise Bauweisen (Wirkung Längsbeseenstrich ≈ 3 dB)

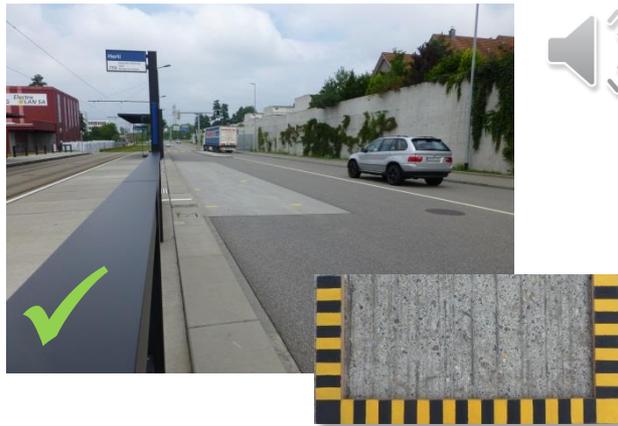
Standort A Längsbesenstich (**relativ leise**)

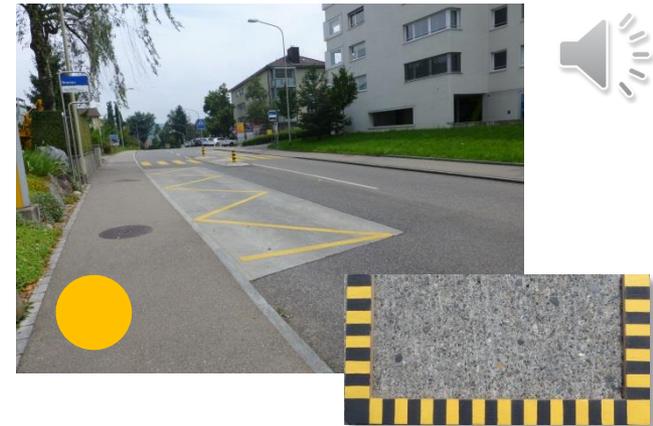
Standort B Querbresenstich (**eher laut**)

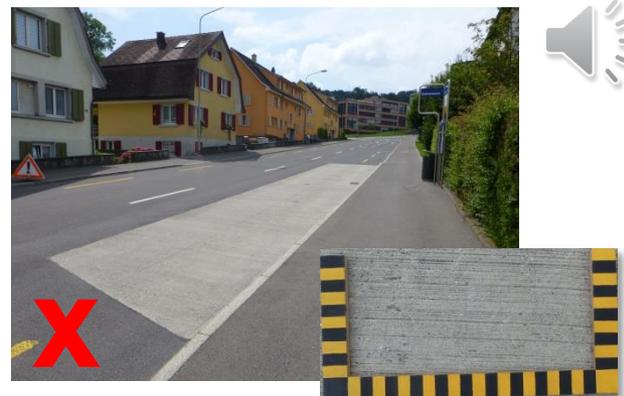
Standort C Querbresenstich und Fugen (**sehr laut**)

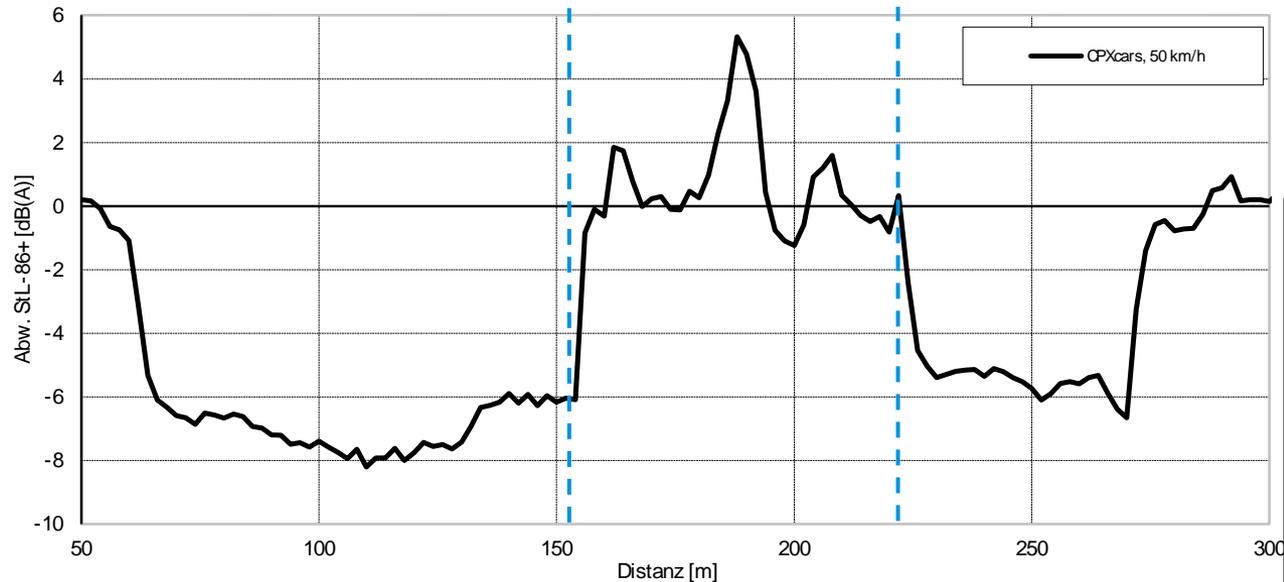
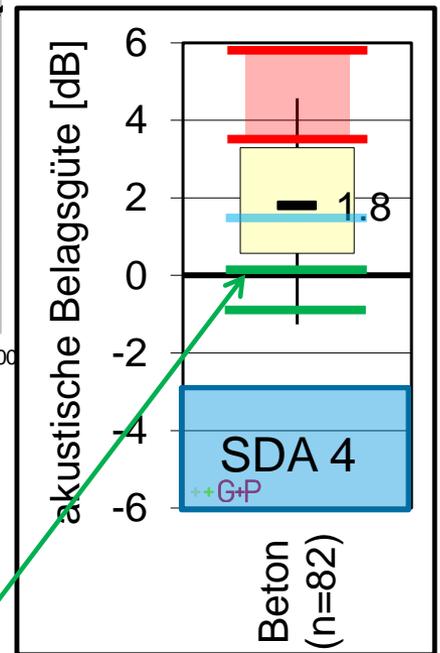
4.24 Kreisel Waschbeton 8 mm

SDA 4 B

Waschbeton
8mm

- Dauerhafte Texturen
- Eignet sich akustisch für Einsatz in Kreiseln (richtungsunabhängige Textur)

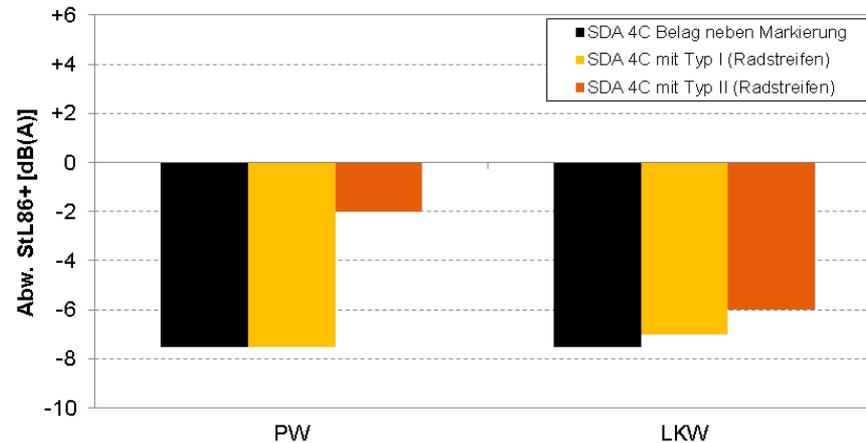
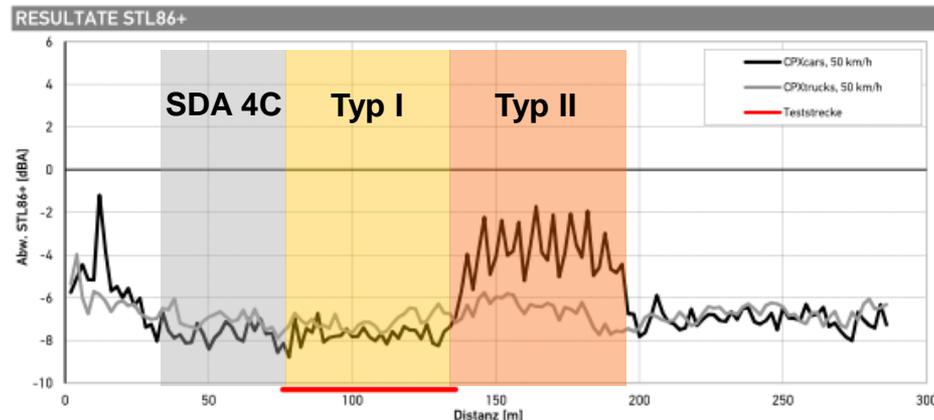
4.3 Einfluss Markierungen auf SDA - Belägen

Farbmarkierung

Strukturmarkierung

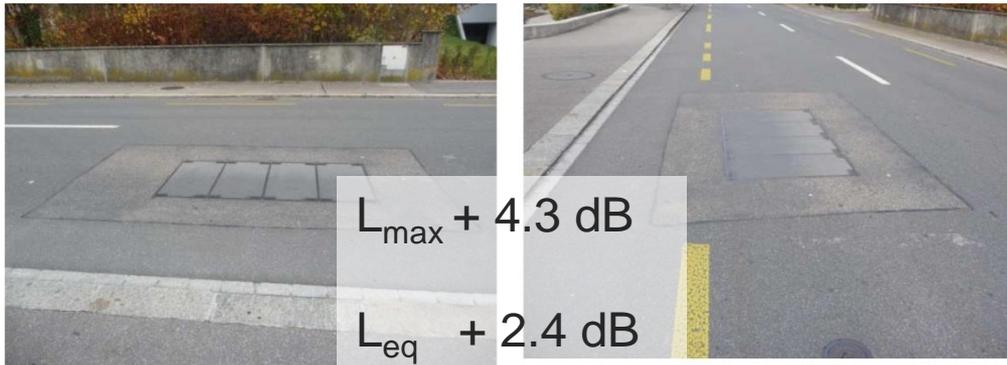
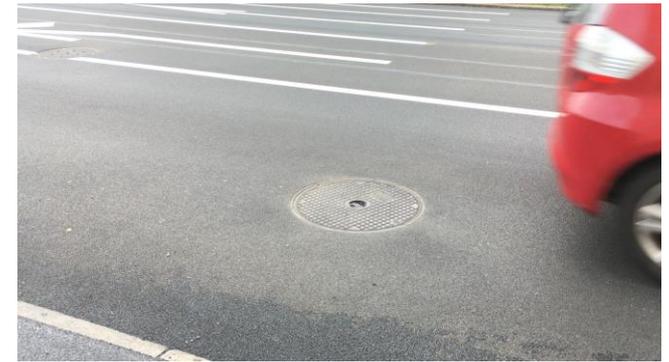
Abbildung 1: eckiger Plattenschacht Zofingen

Alter, ausgeschlagener Deckel

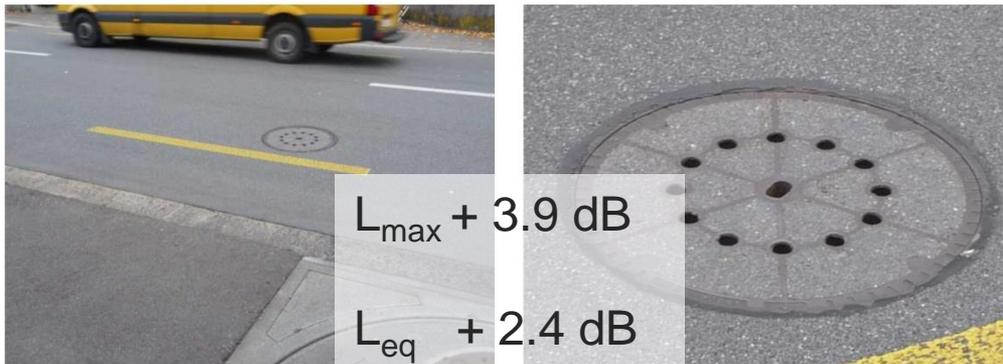
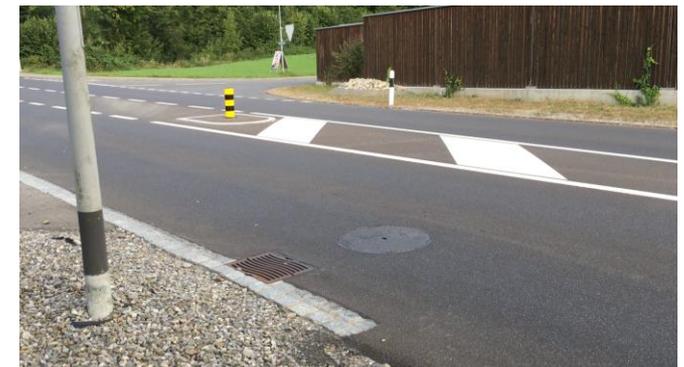
Abbildung 2: runder Schachtdeckel in Zofingen (Standarddeckel)

Neue Deckel
Einbautoleranz:
Max. 2-4 mm tiefer

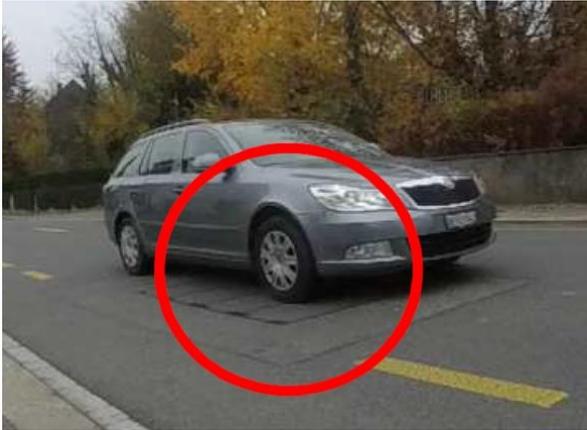
Jedes Fahrzeug

Differenz ca. 1.5 dB im L_{eq} und 2.5 dB im L_{max}

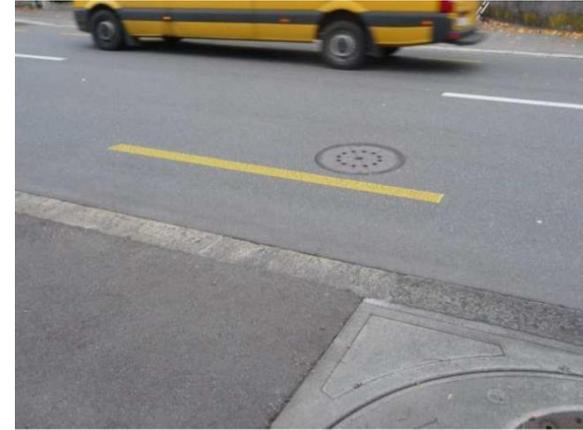
Jedes 2. oder 3. Fahrzeug

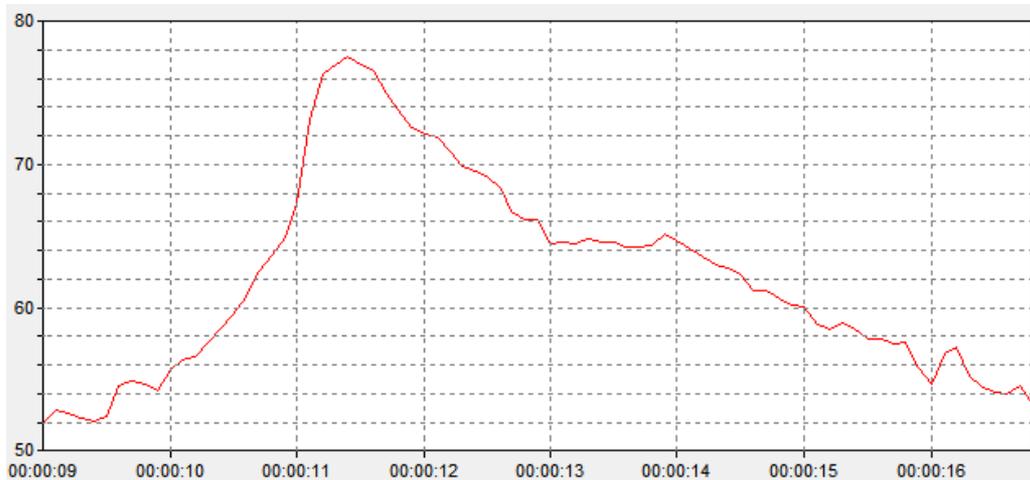
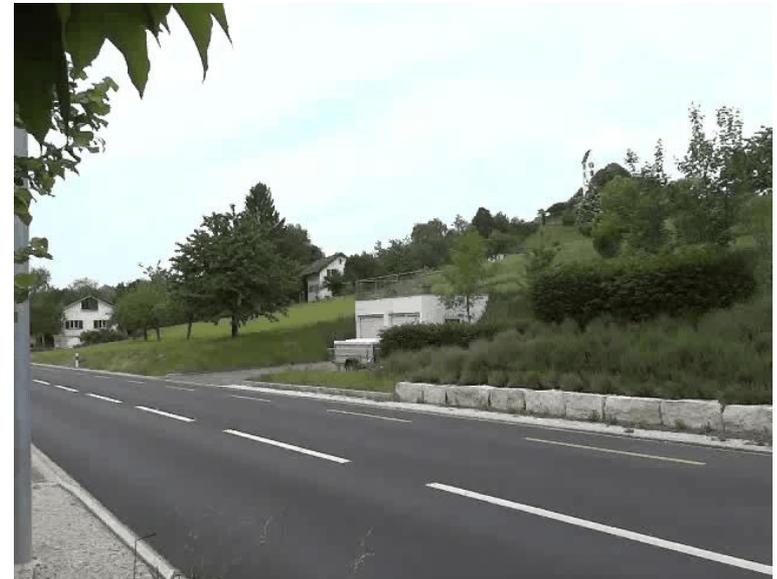
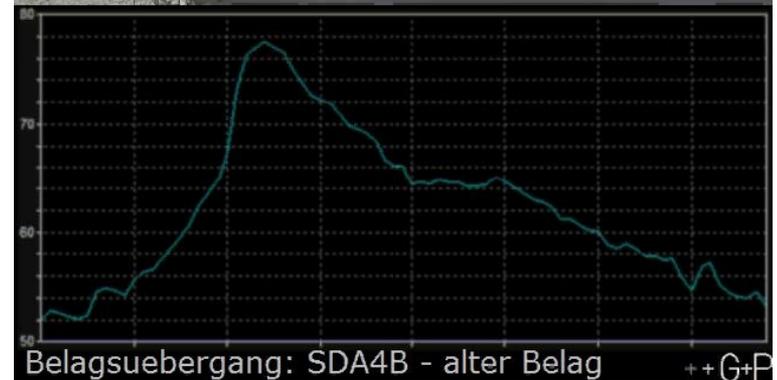
Pegolverlauf bei Vorbeifahrt
Belagsübergang SDA4-16 – alter Belag

Belagsuebergang: SDA4B - alter Belag

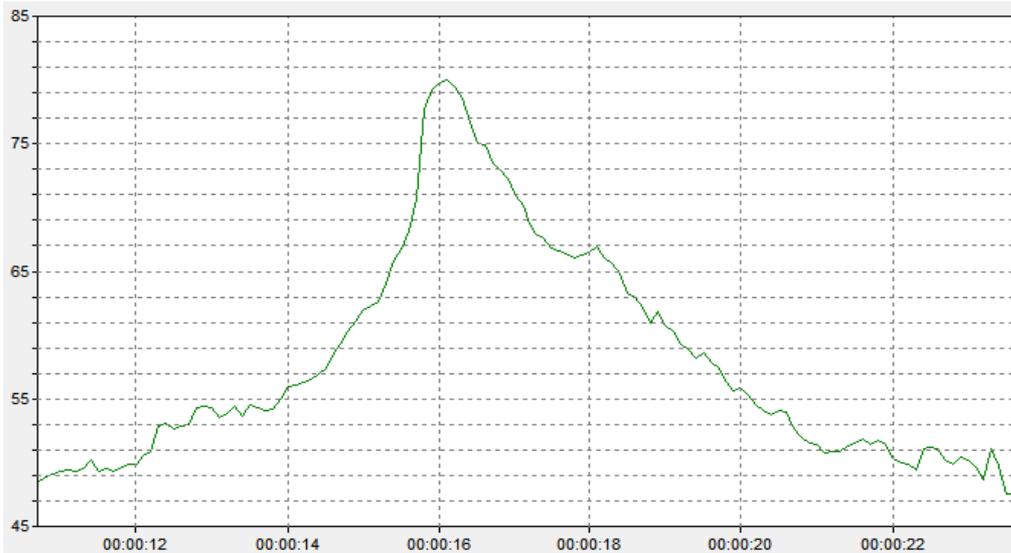
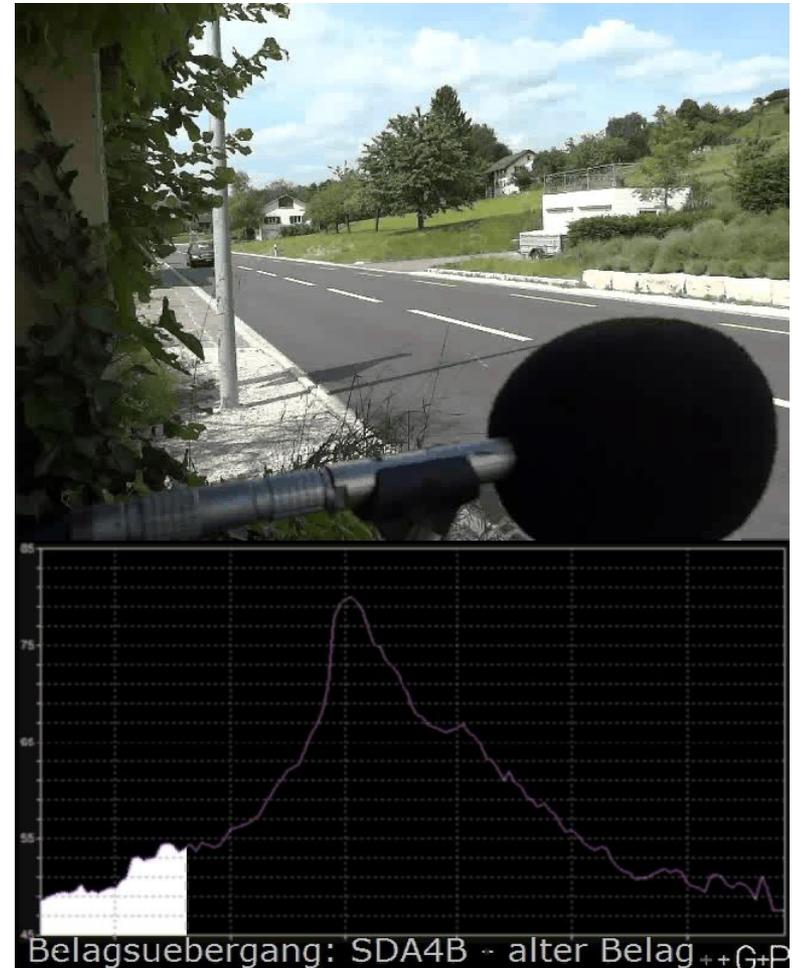
Pegolverlauf bei Vorbeifahrt
Belagsübergang SDA4-16 – alter Belag

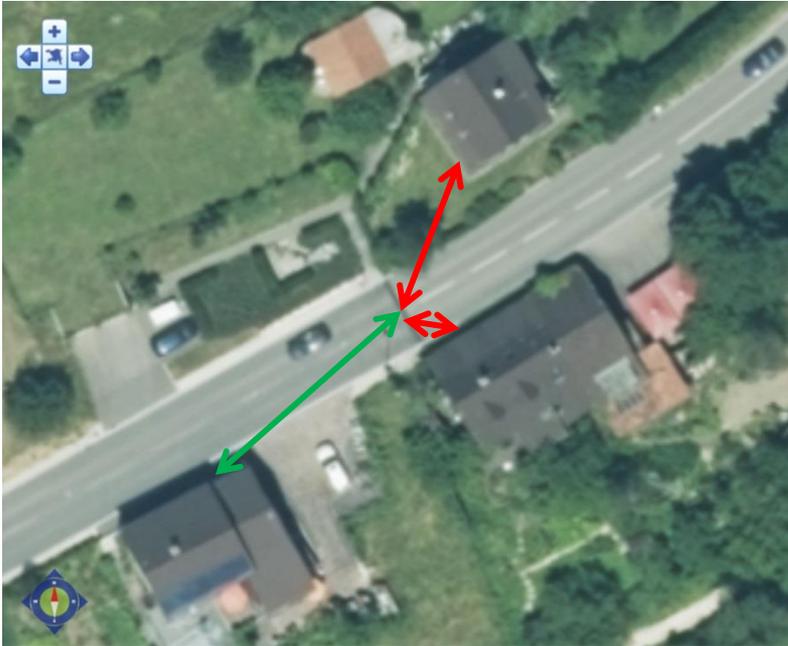
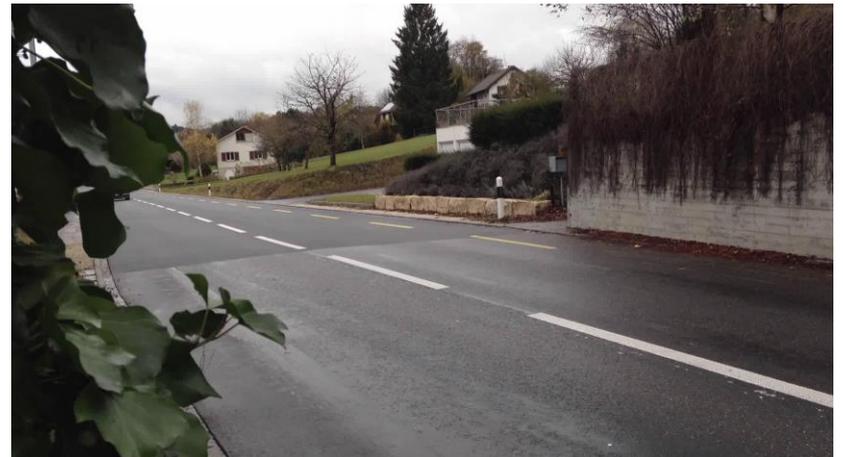
4.53 Belagswechsel SDA 4 zu altem Belag

Störwirkung auf Gebäude
10 m' bis 20 m'
