Poisenbach (DESN_537292)

1. Allgemeine Angaben zum Oberflächenwasserkörper (OWK)

5. Bewertung Ökologischer Zustand/Ökologisches Potenzial 2021

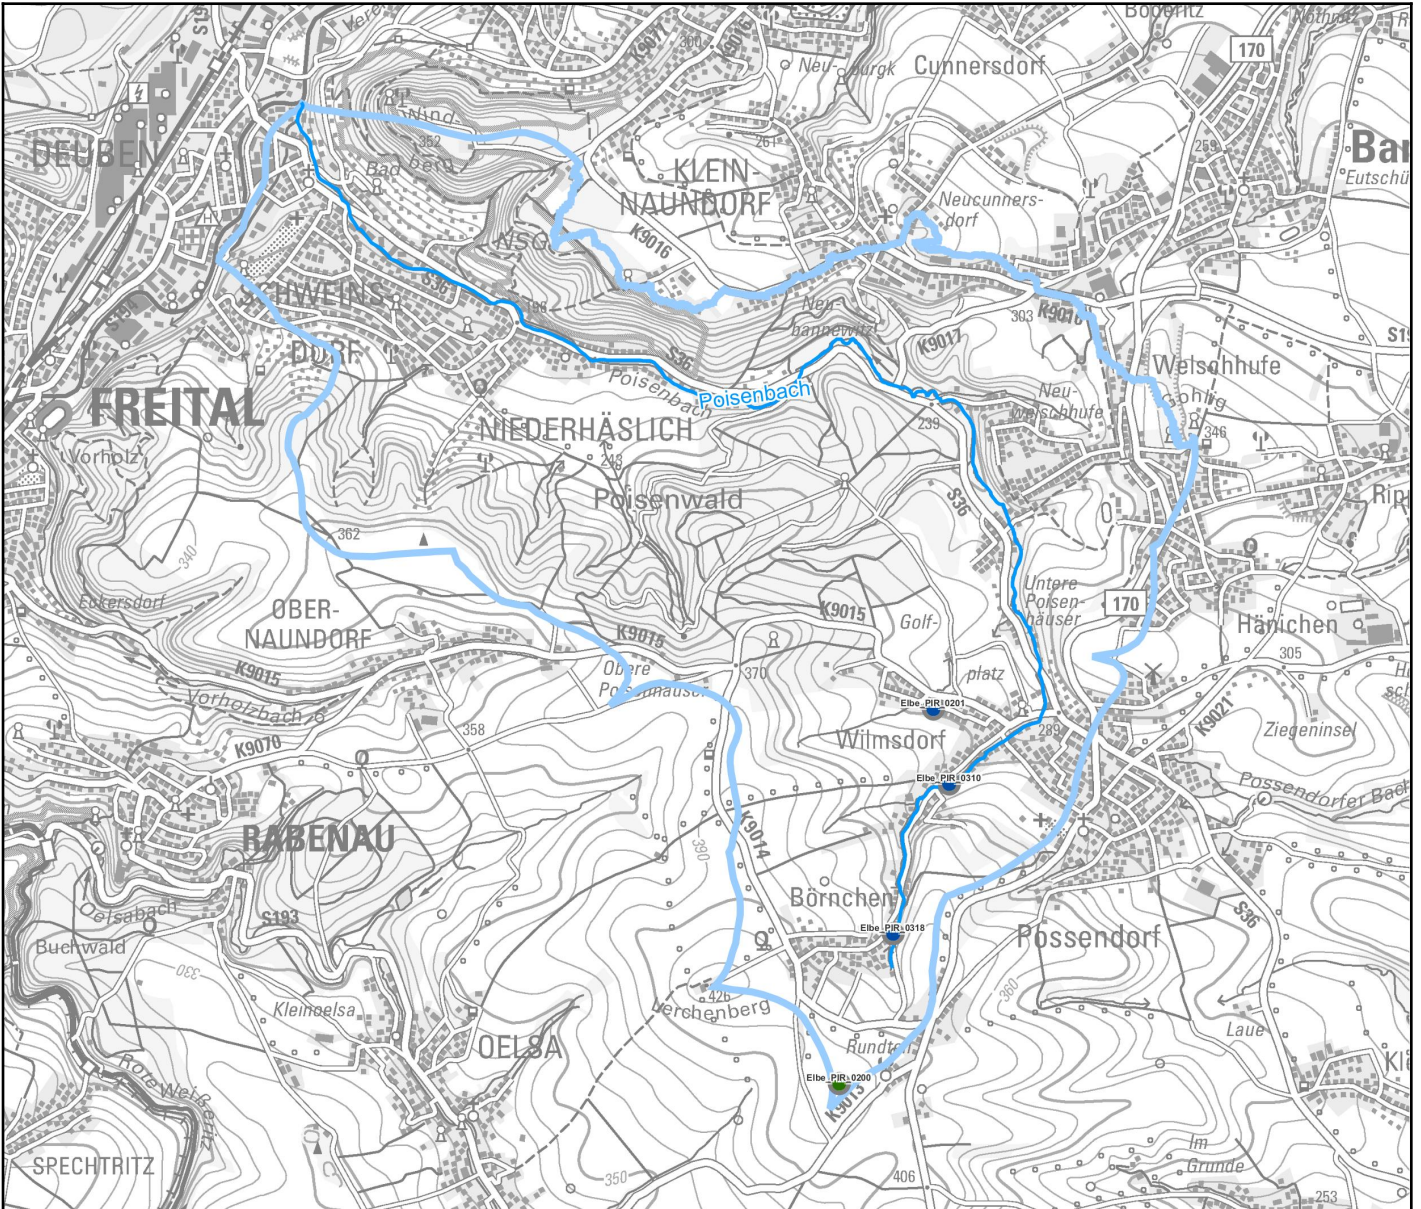
Maßnahmen am Oberflächenwasserkörper

- WRRL-Maßnahmen der rAG
- HWRM-RL-Maßnahmen der LTV

- Status**
- nicht umsetzbar
 - zurückgestellt / unbekannt
 - Erstidentifizierung erfolgt
 - Studie/Grundlagenermittlung
 - in Planung
 - in Realisierung
 - abgeschlossen

LAWA-Nr.	Maßnahmencode	LAWA-Bezeichnung	Status
7	Elbe_PIR_0200	Neubau und Umrüstung von Kleinkläranlagen	in Realisierung
7	Elbe_PIR_0201	Neubau und Umrüstung von Kleinkläranlagen	abgeschlossen
69	Elbe_PIR_0318	Maßnahmen zur Herstellung/ Verbesserung der linearen Durchgängigkeit an Staustufen/ Flusssperren, Abstürzen, Durchlässen und sonstigen wasserbaulichen Anlagen gemäß DIN 4048 bzw. 19700 Teil 13	abgeschlossen
71	Elbe_PIR_0310	Maßnahmen zur Habitatverbesserung im vorhandenen Profil	abgeschlossen
501	MM_41846	Erstellung von Konzeptionen / Studien / Gutachten	in Realisierung
503	MM_42340	Informations- und Fortbildungsmaßnahmen	abgeschlossen
503	MM_42365	Informations- und Fortbildungsmaßnahmen	abgeschlossen
503	MM_42476	Informations- und Fortbildungsmaßnahmen	abgeschlossen
503	MM_42479	Informations- und Fortbildungsmaßnahmen	in Realisierung

LAWA-Nr.	Identifizierter weiterer Maßnahmenbedarf (Berichtsstand: 12/2020)
70	Initiiieren/ Zulassen einer eigendynamischen Gewässerentwicklung inkl. begleitender Maßnahmen
71	Vitalisierung des Gewässers (u.a. Sohle, Varianz, Substrat) innerhalb des vorhandenen Profils
508	Konzeptionelle Maßnahme; Vertiefende Untersuchungen und Kontrollen
