## Promnitz (DESN\_53846)

### 1. Allgemeine Angaben zum Oberflächenwasserkörper (OWK)

## 5. Bewertung Ökologischer Zustand/Ökologisches Potenzial 2021

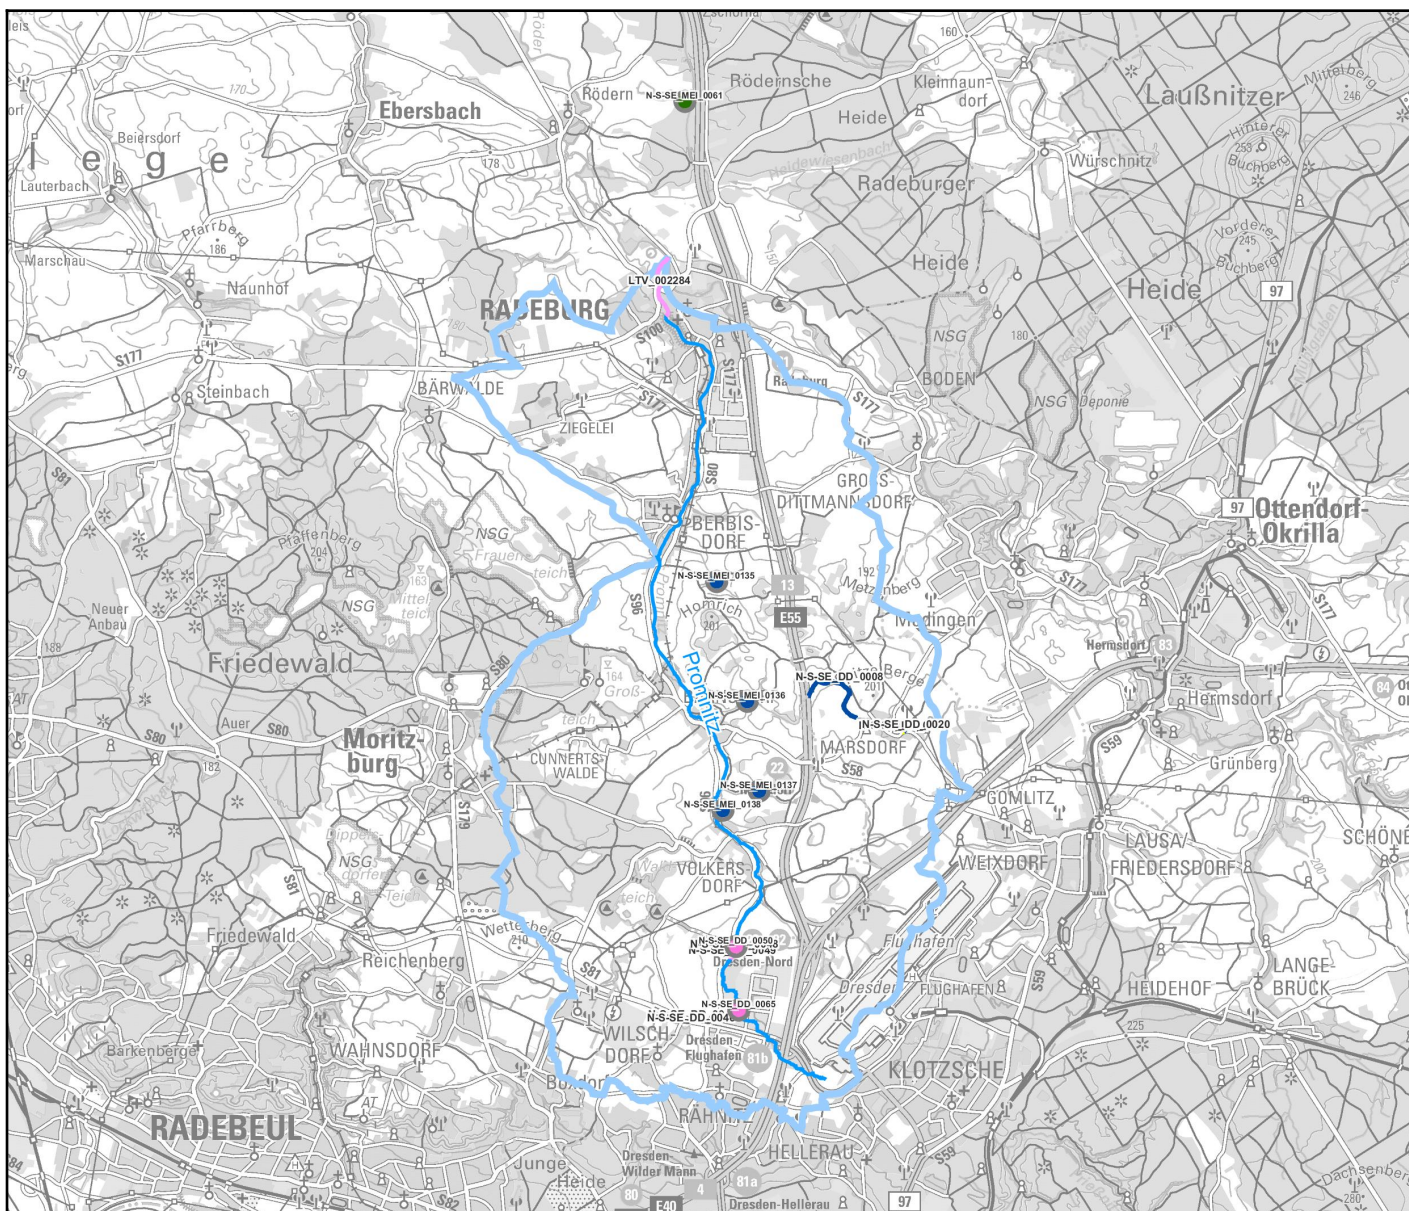
### Maßnahmen am Oberflächenwasserkörper

- WRRL-Maßnahmen der rAG
- HWRM-RL-Maßnahmen der LTV

- nicht umsetzbar
- zurückgestellt / unbekannt
- Erstidentifizierung erfolgt
- Studie/Grundlagenermittlung
- in Planung
- in Realisierung
- abgeschlossen
