## Fleißenbach (DESN\_53218-1)

### 1. Allgemeine Angaben zum Oberflächenwasserkörper (OWK)

## 5. Bewertung Ökologischer Zustand/Ökologisches Potenzial 2021

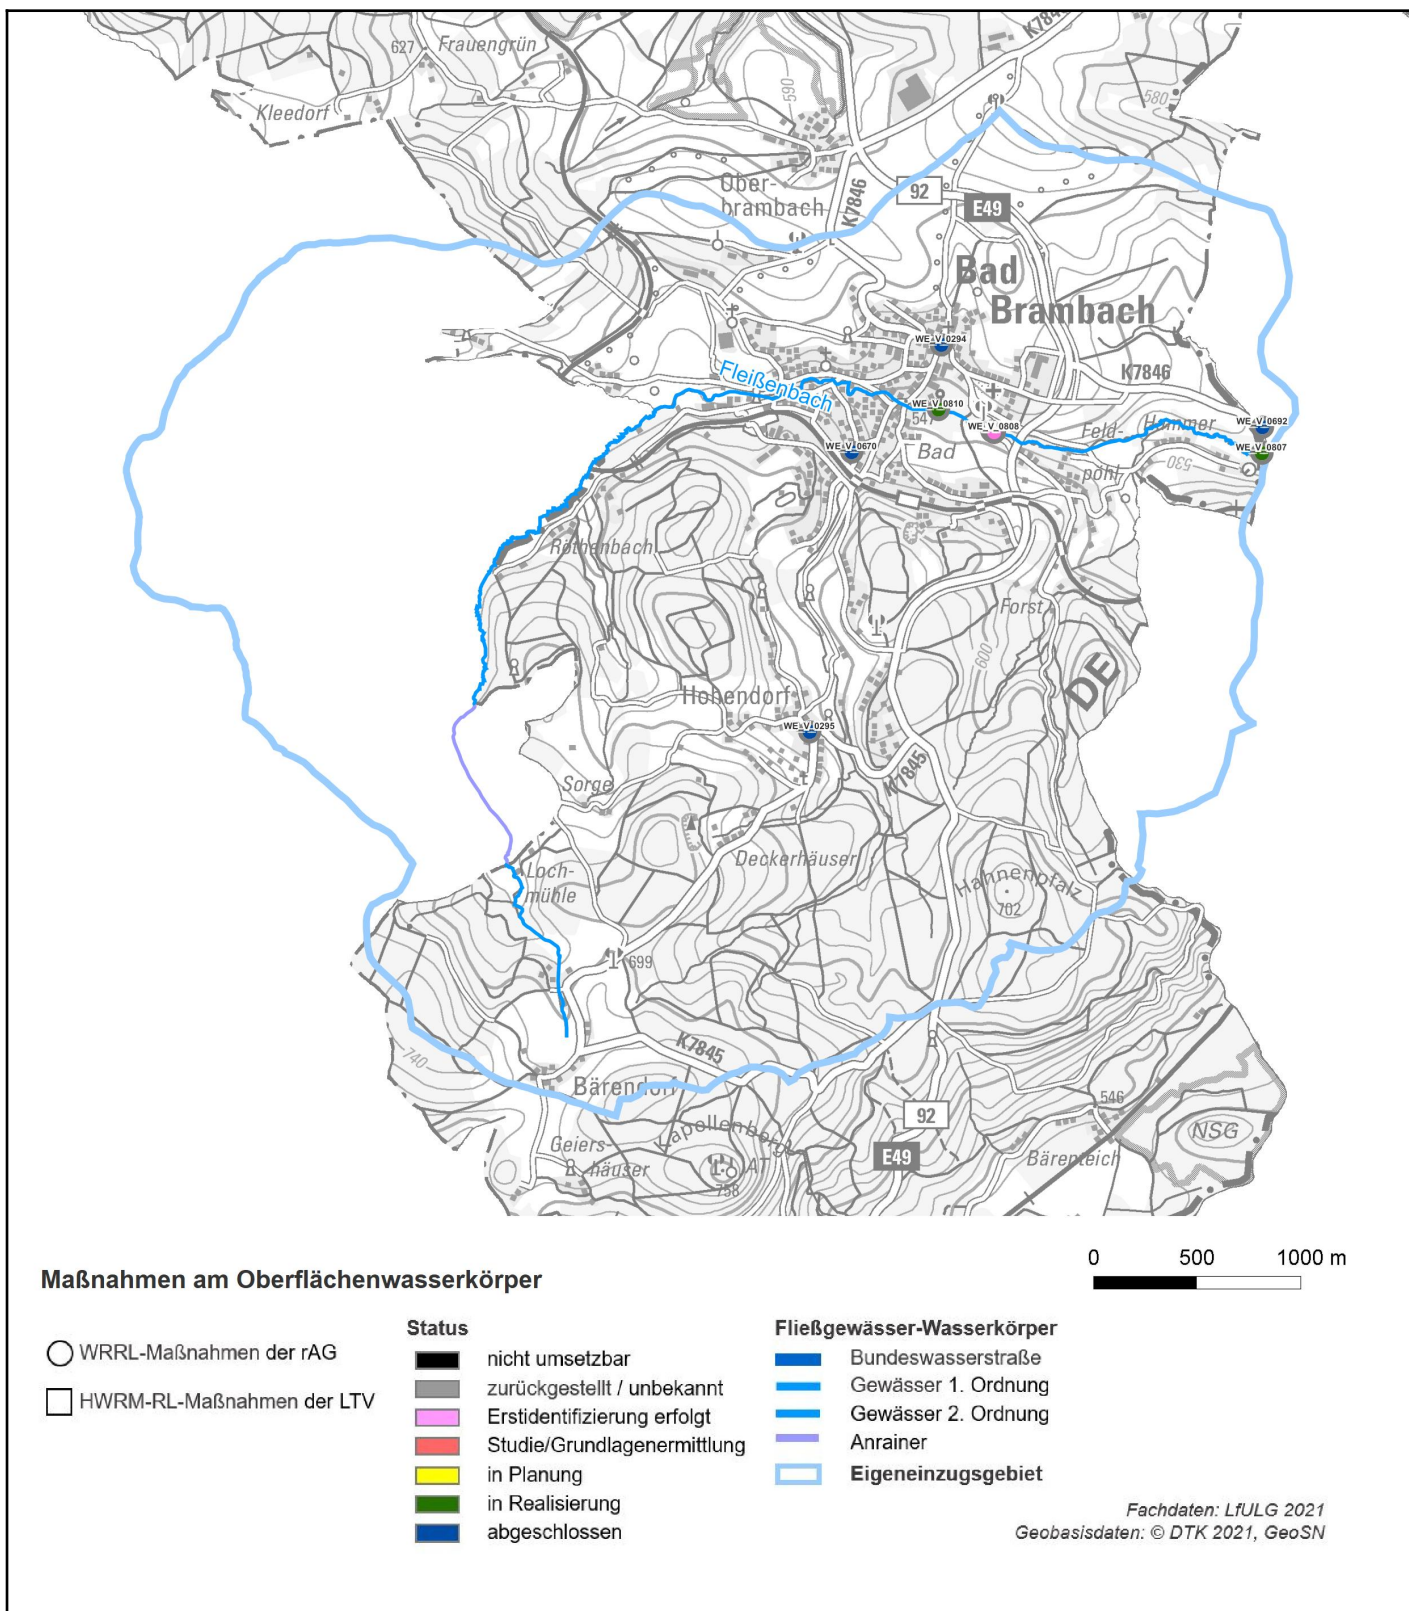
[Link zu einer interaktiven Kartendarstellung der Maßnahmen. Nicht in jedem Fall kann genaue Lage der Maßnahme angegeben werden.](#)
