## Krippenbach (DESN\_537116)

### 1. Allgemeine Angaben zum Oberflächenwasserkörper (OWK)

## 5. Bewertung Ökologischer Zustand/Ökologisches Potenzial 2021

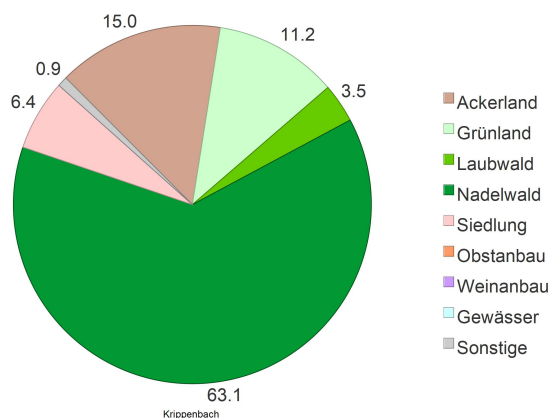
## 2. Landnutzung bezogen auf das Eigeneinzugsgebiet (nur sachsenweit, Angabe in Prozent)

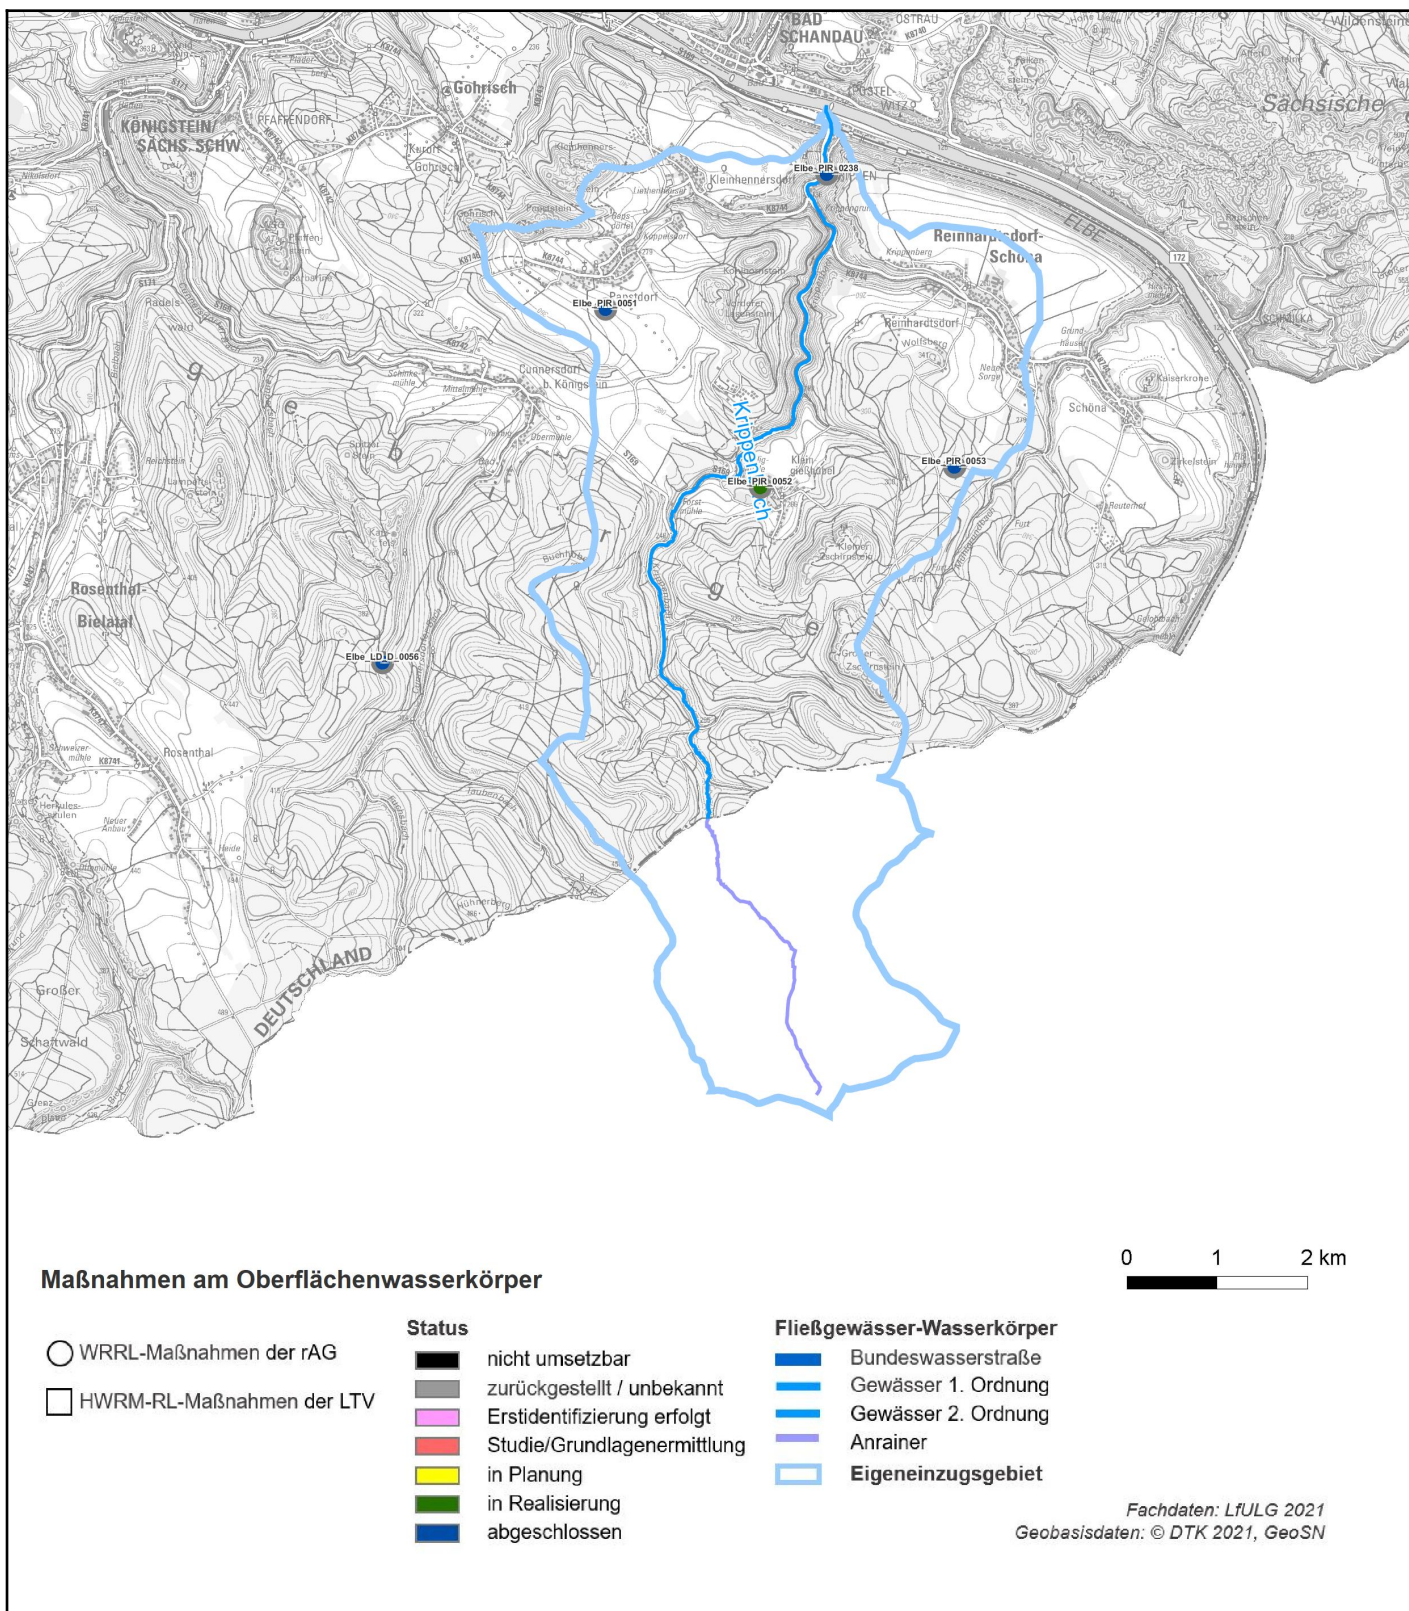
[Link zu einer interaktiven Kartendarstellung der Maßnahmen. Nicht in jedem Fall kann genaue Lage der Maßnahme angegeben werden.](#)
