## Polenz-2 (DESN\_53712-2)

### 1. Allgemeine Angaben zum Oberflächenwasserkörper (OWK)

| Wasserkörpereinstufung | erheblich verändert (HMWB) |

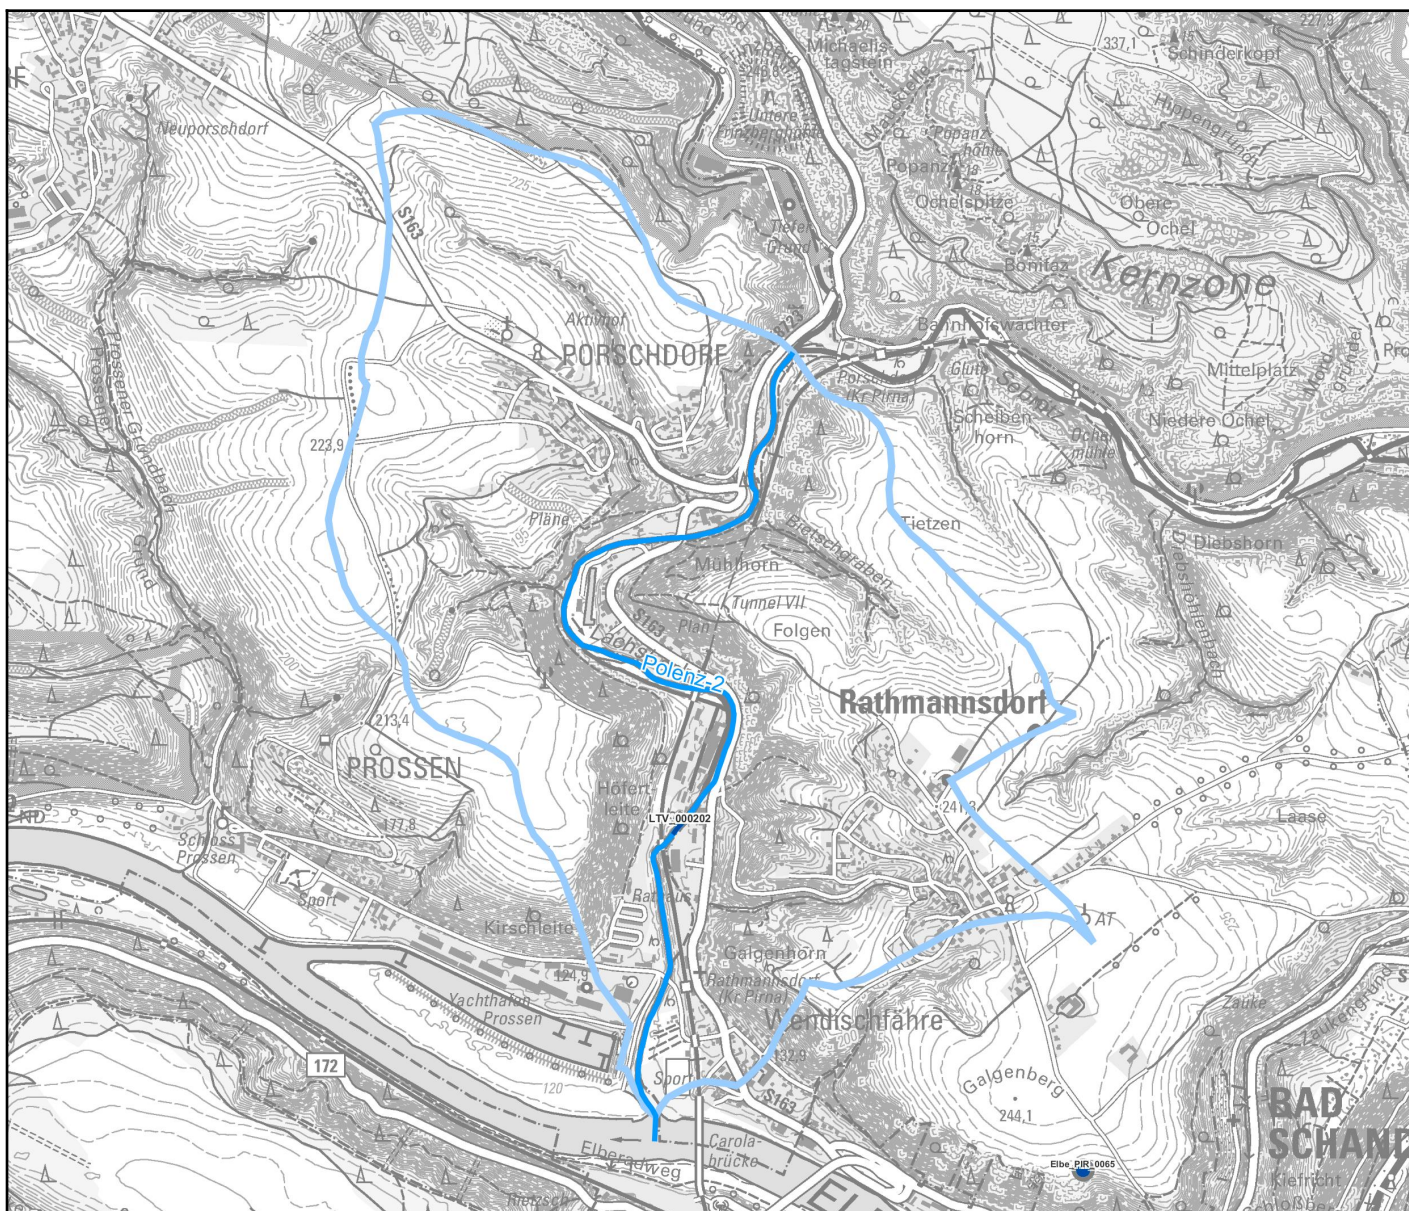
## Maßnahmen am Oberflächenwasserkörper

○ WRRL-Maßnahmen der rAG

□ HWRM-RL-Maßnahmen der LTV

- nicht umsetzbar
- zurückgestellt / unbekannt
- Erstidentifizierung erfolgt
- Studie/Grundlagenermittlung
- in Planung
- in Realisierung
- abgeschlossen
