## Biela (DESN\_537132)

### 1. Allgemeine Angaben zum Oberflächenwasserkörper (OWK)

| OWK-Name | Biela |

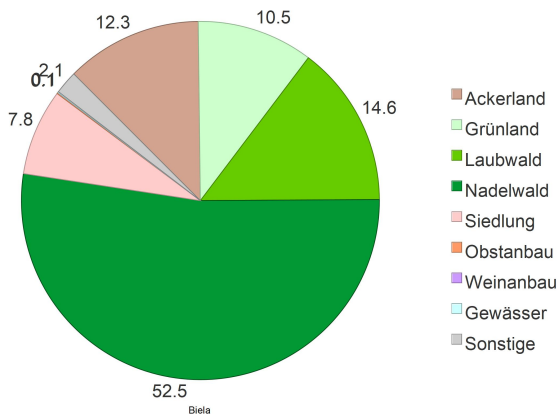
### 2. Landnutzung bezogen auf das Eigeneinzugsgebiet (nur sachsenweit, Angabe in Prozent)

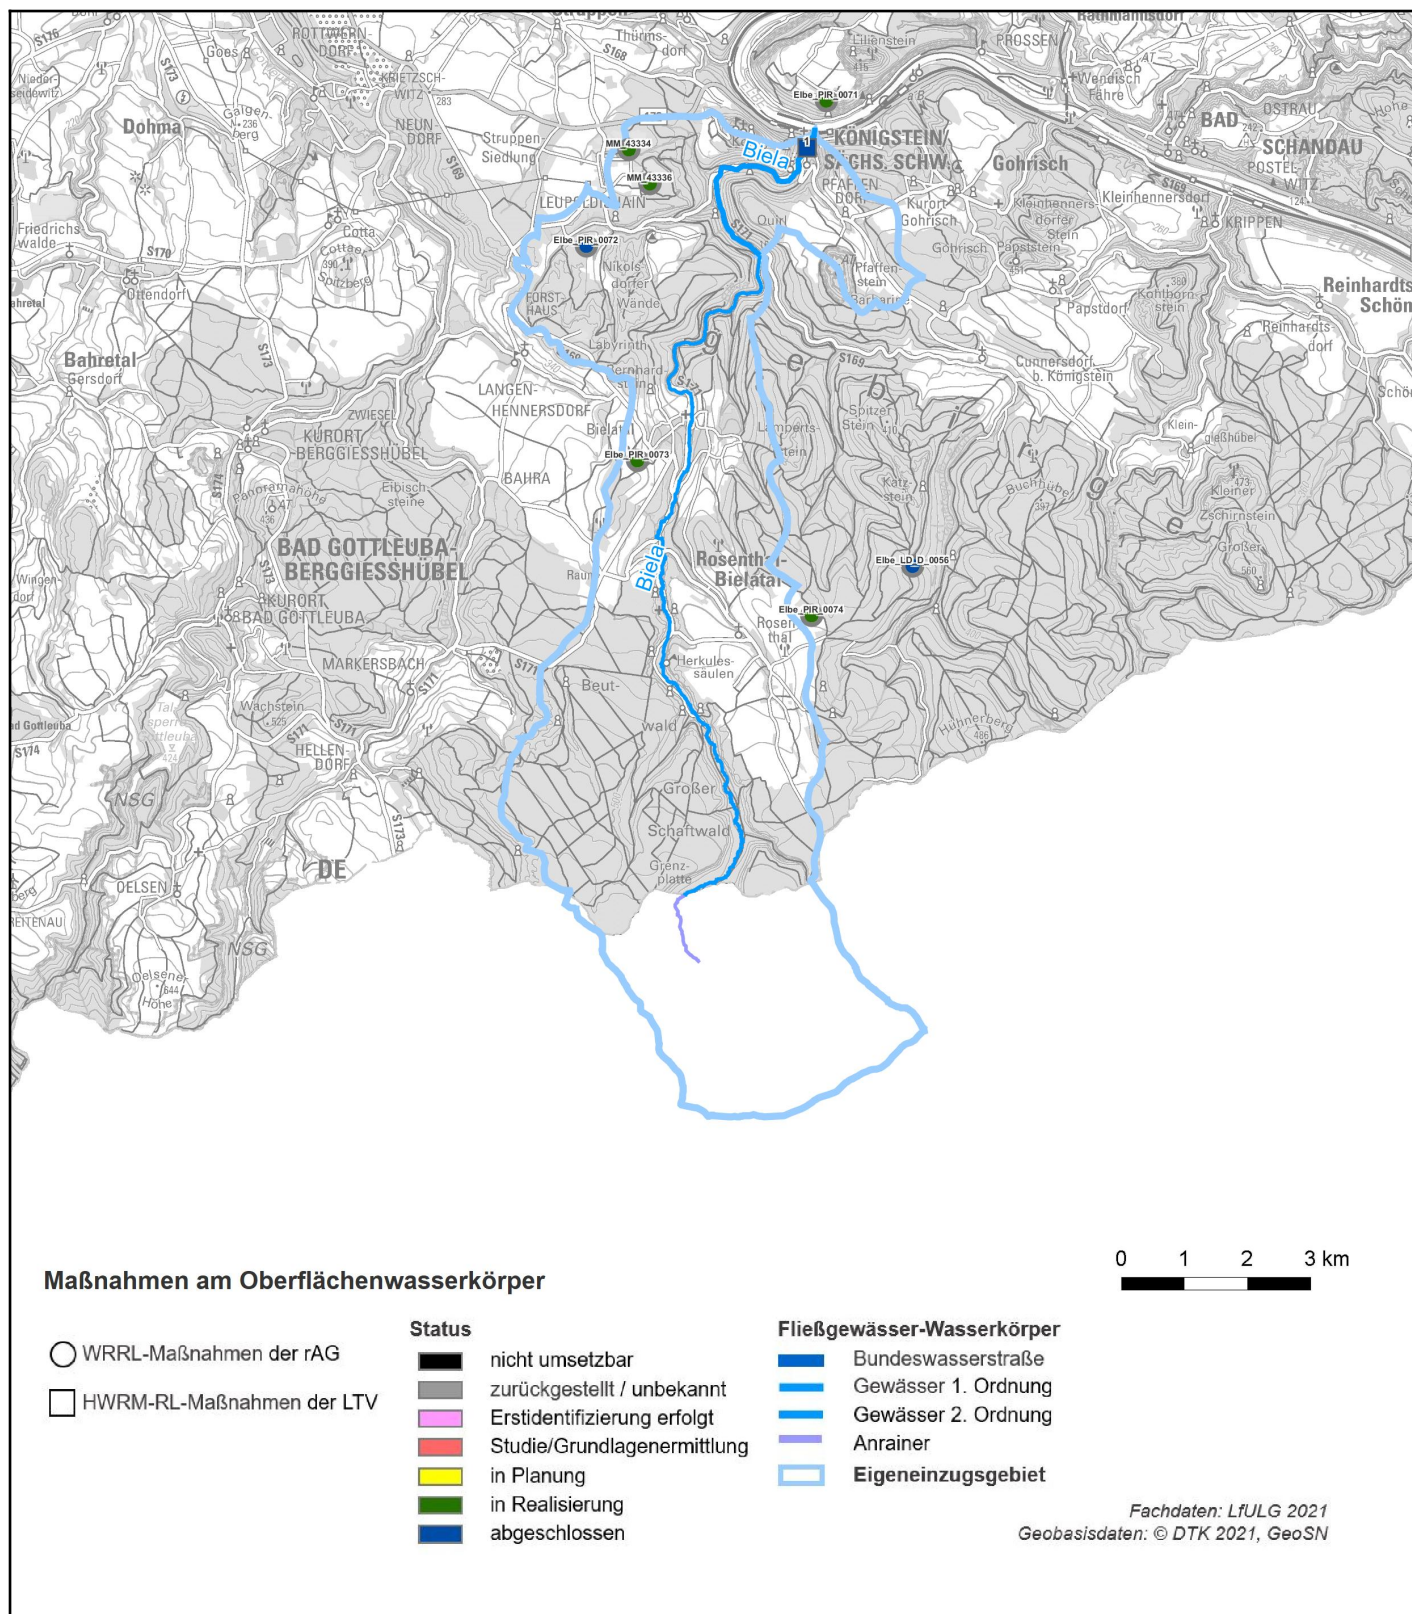
[Link zu einer interaktiven Kartendarstellung der Maßnahmen. Nicht in jedem Fall kann genaue Lage der Maßnahme angegeben werden.](#)
