## Gottleuba-2 (DESN\_53714-2)

### 1. Allgemeine Angaben zum Oberflächenwasserkörper (OWK)

### 2. Landnutzung bezogen auf das Eigeneinzugsgebiet (nur sachsenweit, Angabe in Prozent)

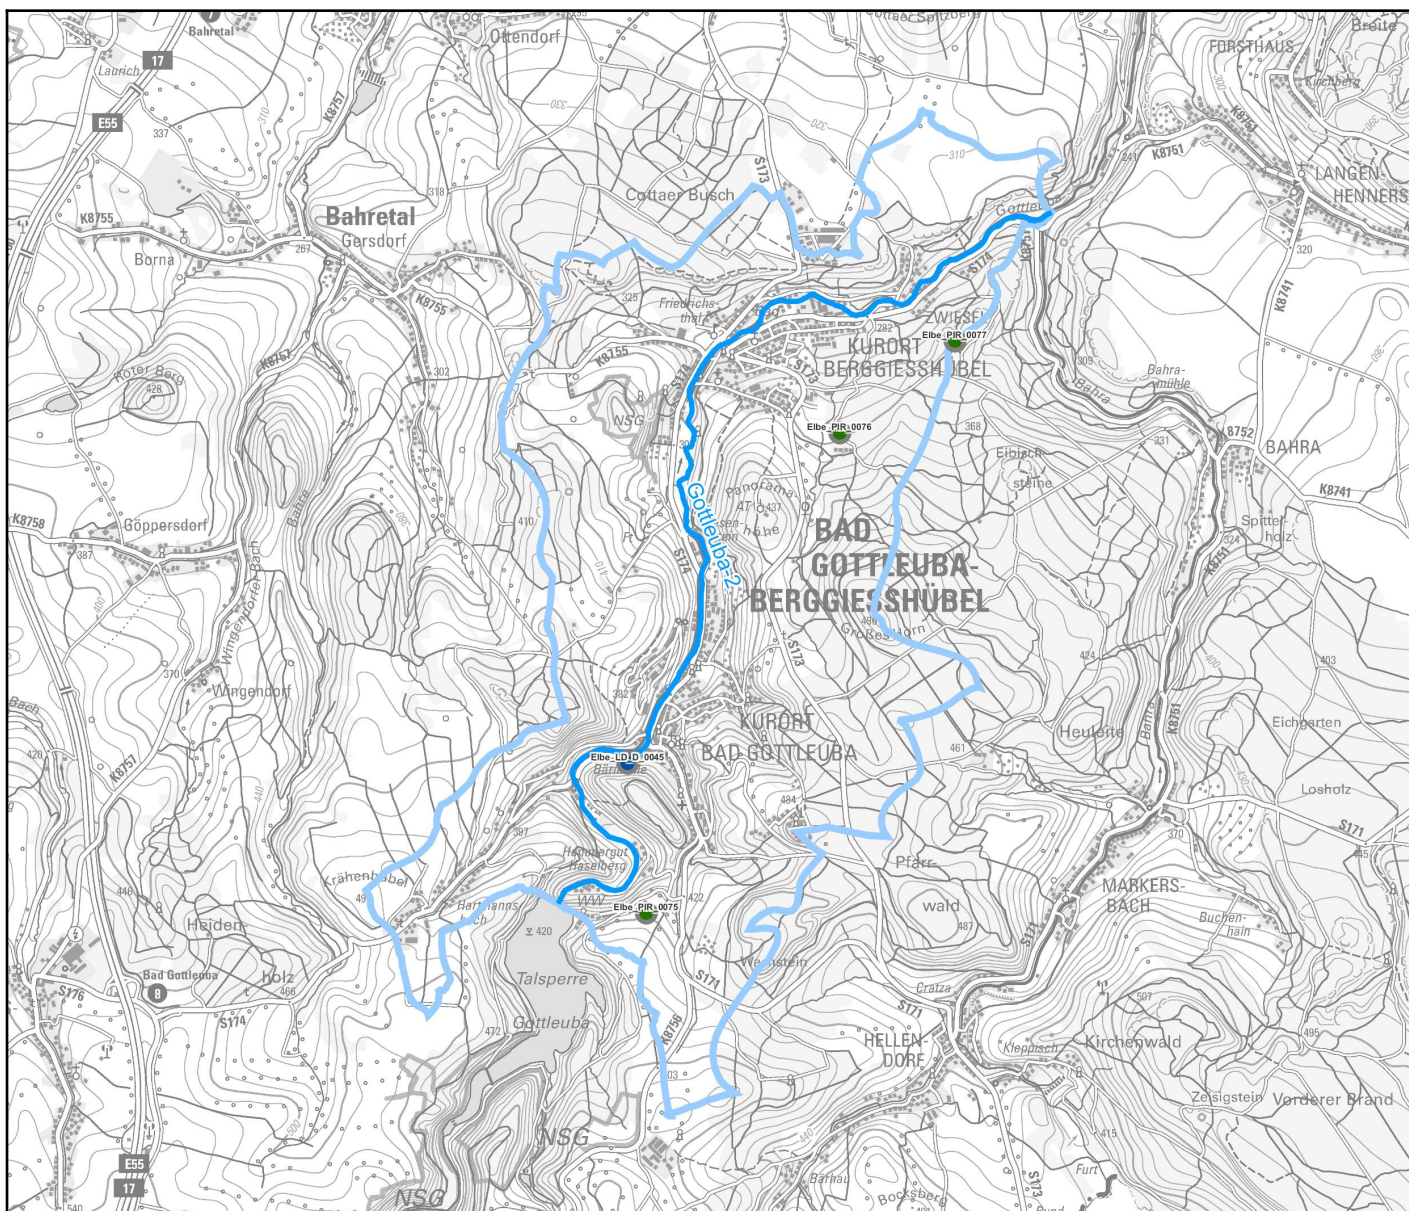
## Maßnahmen am Oberflächenwasserkörper

○ WRRL-Maßnahmen der rAG

□ HWRM-RL-Maßnahmen der LTV

Maßnahmen der Regionalen Arbeitsgruppen (Meldestand: 22.06.2026)
