## Prießnitz-2 (DESN\_537196-2)

### 1. Allgemeine Angaben zum Oberflächenwasserkörper (OWK)

### 5. Bewertung Ökologischer Zustand/Ökologisches Potenzial 2021

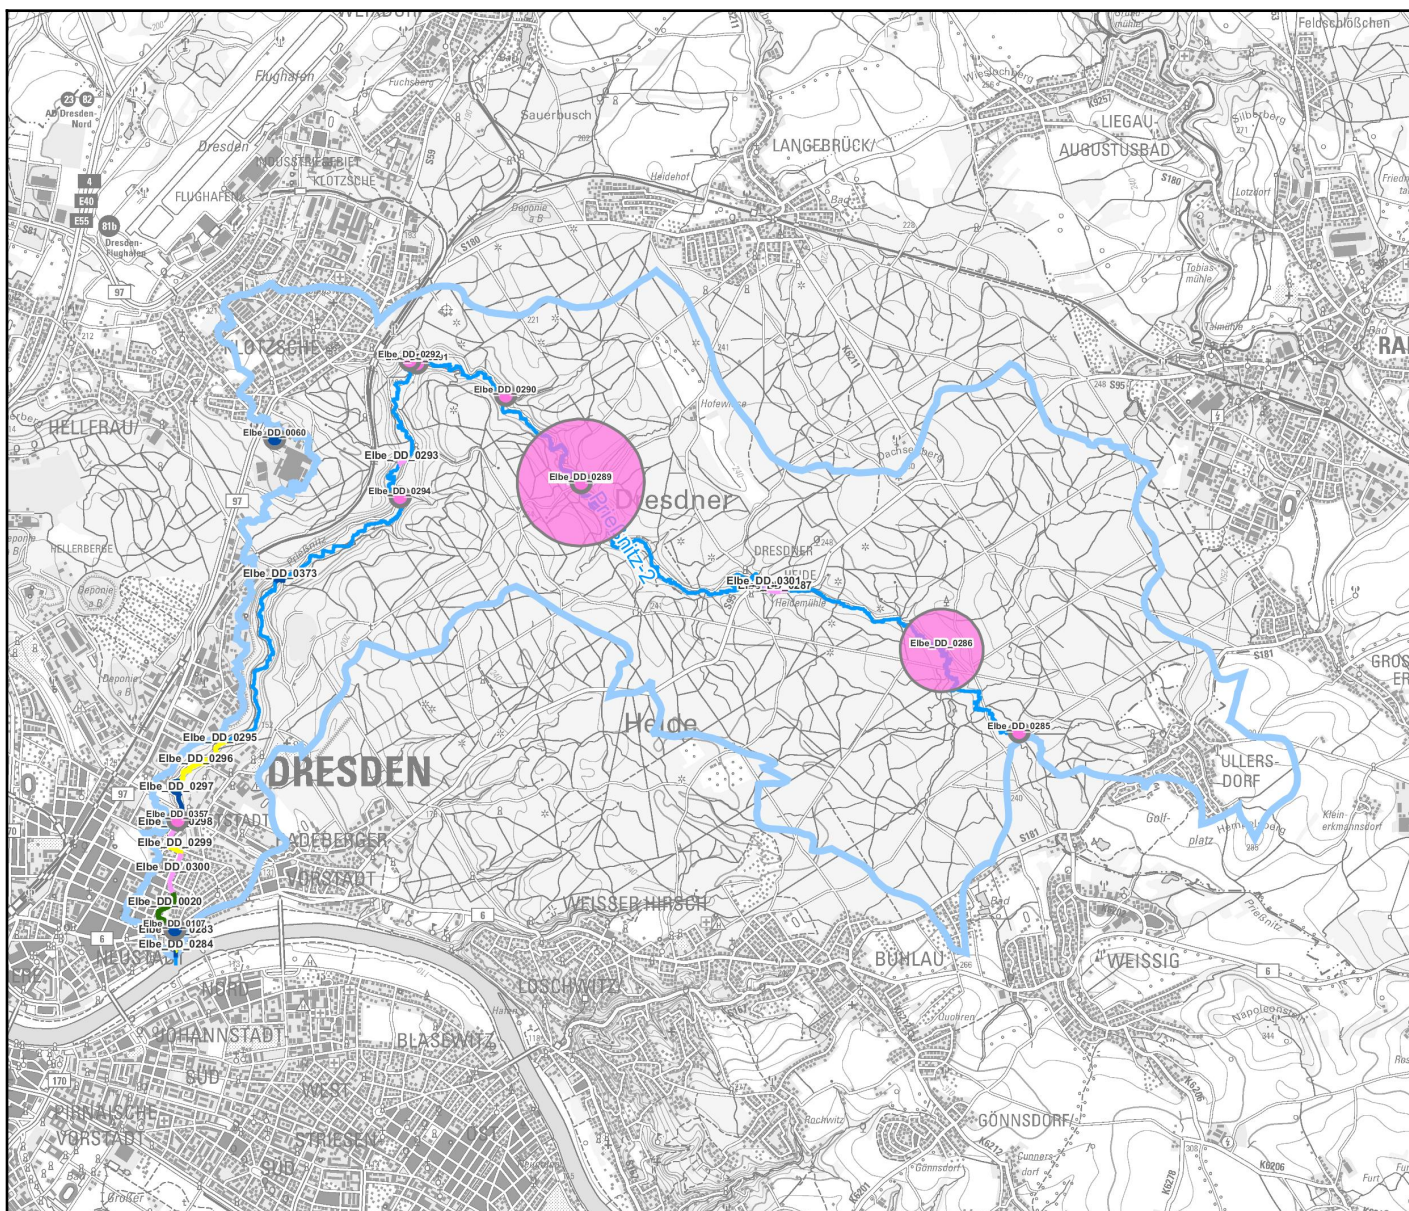
## Maßnahmen am Oberflächenwasserkörper

○ WRRL-Maßnahmen der rAG

□ HWRM-RL-Maßnahmen der LTV

### Status

- nicht umsetzbar
- zurückgestellt / unbekannt
- Erstidentifizierung erfolgt
- Studie/Grundlagenermittlung
- in Planung
- in Realisierung
- abgeschlossen
