Weißeritz-2 (DESN_5372-2)

1. Allgemeine Angaben zum Oberflächenwasserkörper (OWK)

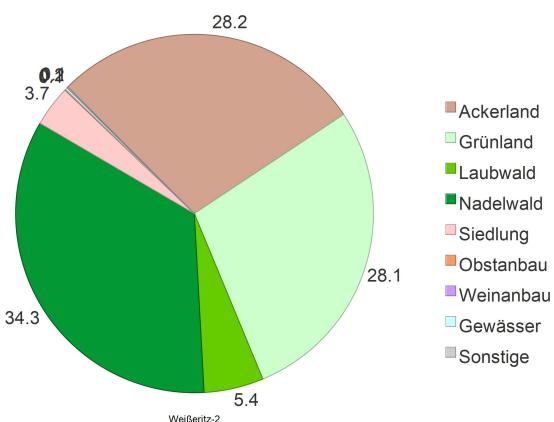
2. Landnutzung bezogen auf das Eigeneinzugsgebiet (nur sachsenweit, Angabe in Prozent)
