## Schloitzbach (DESN\_537218)

### 1. Allgemeine Angaben zum Oberflächenwasserkörper (OWK)

## 5. Bewertung Ökologischer Zustand/Ökologisches Potenzial 2021

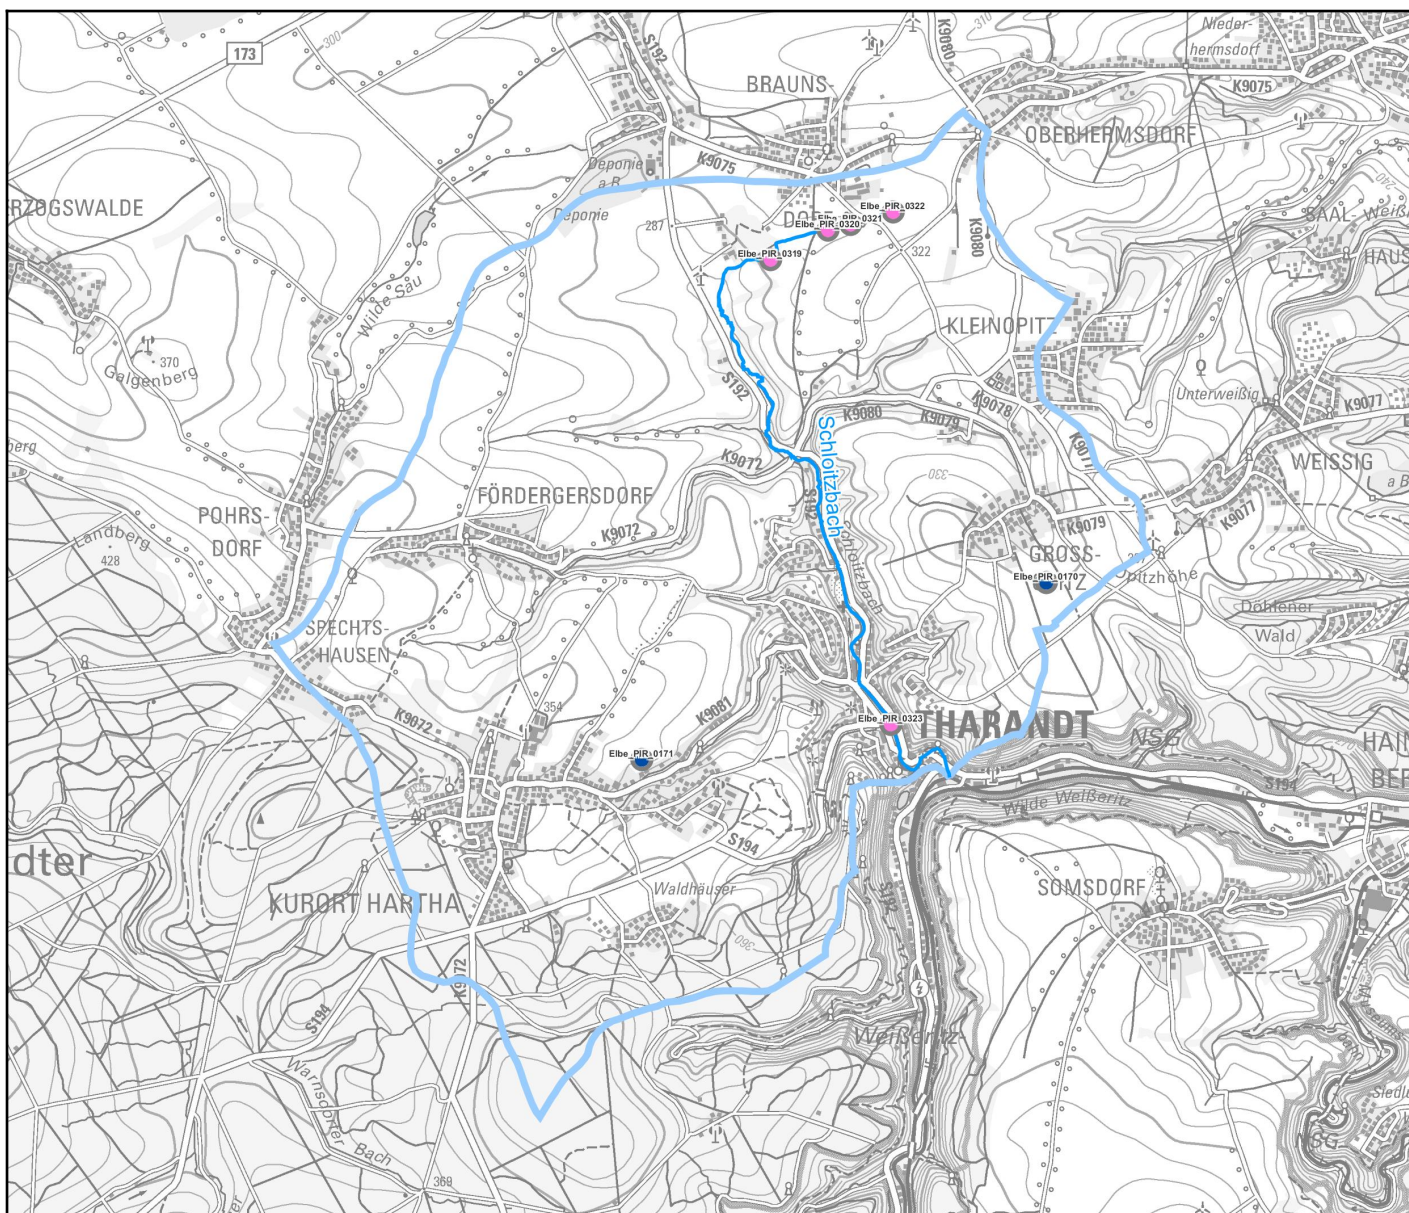
## Maßnahmen am Oberflächenwasserkörper

○ WRRL-Maßnahmen der rAG

□ HWRM-RL-Maßnahmen der LTV
