## Gabenreichbach (DESN\_53733282)

### 1. Allgemeine Angaben zum Oberflächenwasserkörper (OWK)

| OWK-ID | DESN_53733282 |
| OWK-Name | Gabenreichbach |

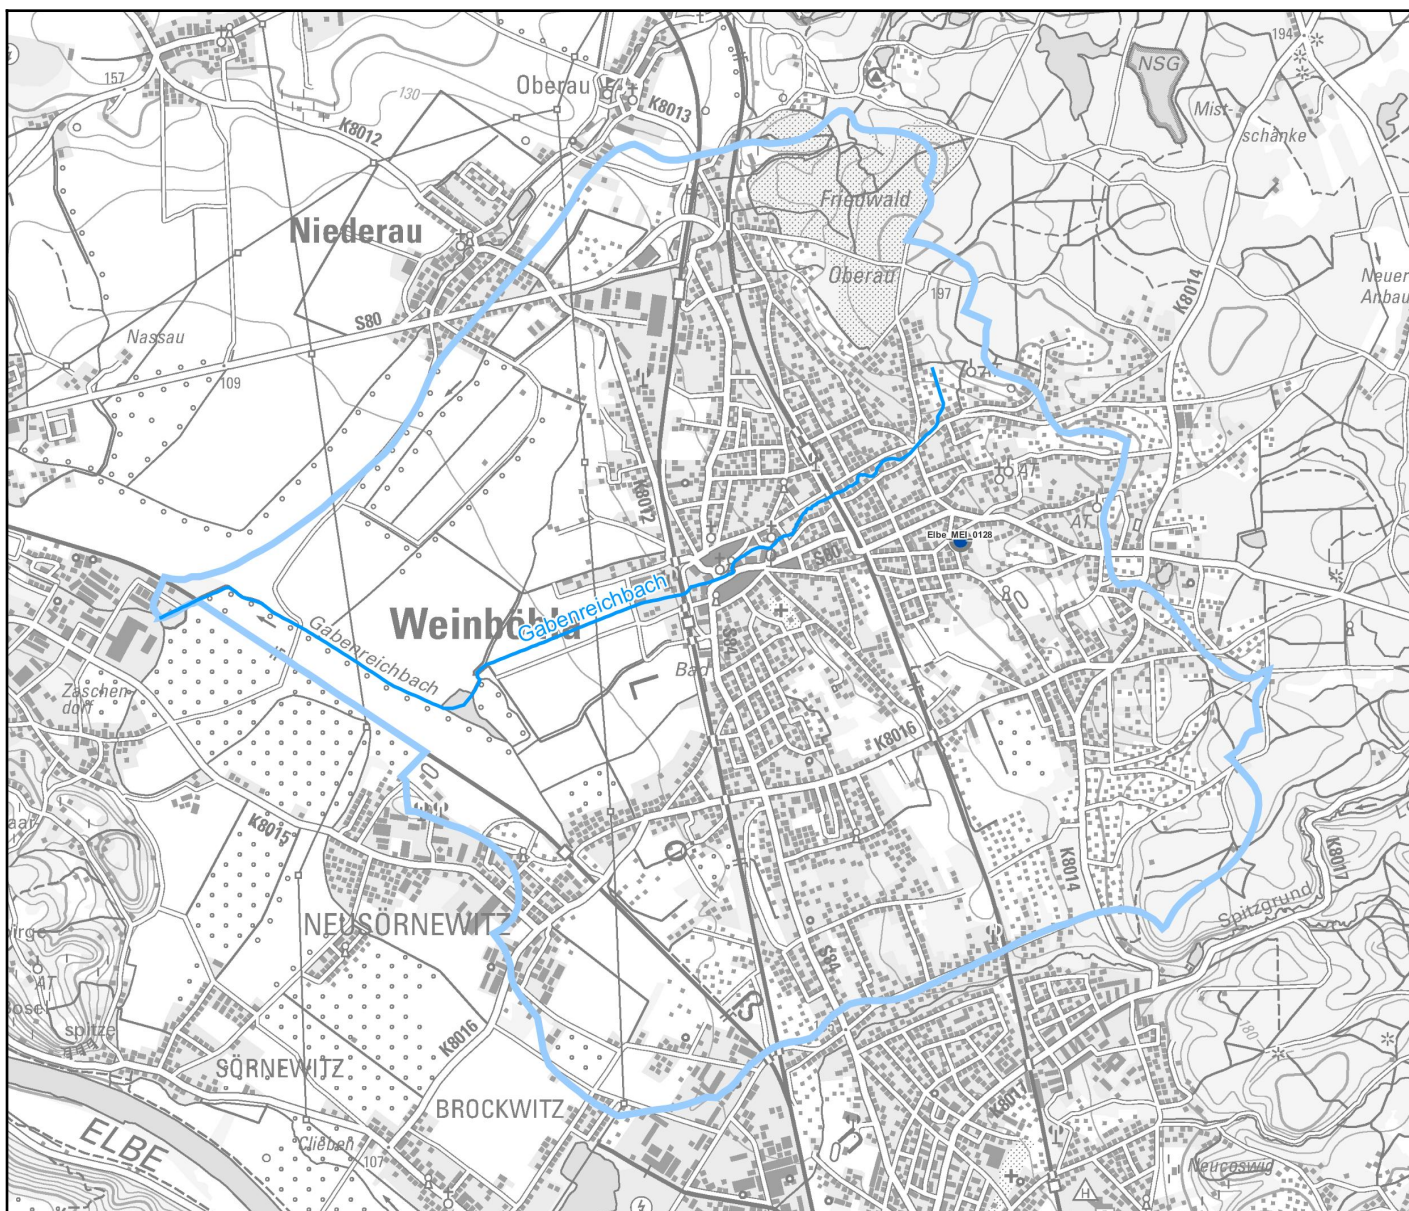
## Maßnahmen am Oberflächenwasserkörper

| ○ WRRL-Maßnahmen der rAG | <b>Status</b> | <b>Fließgewässer-Wasserkörper</b> |
| □ HWRM-RL-Maßnahmen der LTV | ■ nicht umsetzbar | ■ Bundeswasserstraße |
| | ■ zurückgestellt / unbekannt | ■ Gewässer 1. Ordnung |
| | ■ Erstidentifizierung erfolgt | ■ Gewässer 2. Ordnung |
| | ■ Studie/Grundlagenermittlung | ■ Anrainer |
| | ■ in Planung | ■ Eigeneinzugsgebiet |
| | ■ in Realisierung | |
| | ■ abgeschlossen | |

| Maßnahmen der Regionalen Arbeitsgruppen (Meldestand: 22.06.2026) | | | |
| LAWA-Nr. | Maßnahmencode | LAWA-Bezeichnung | Status |
| 7 | Elbe_MEI_0128 | Neubau und Umrüstung von Kleinkläranlagen | abgeschlossen |
