## Ketzerbach-1 (DESN\_537334-1)

### 1. Allgemeine Angaben zum Oberflächenwasserkörper (OWK)

## 5. Bewertung Ökologischer Zustand/Ökologisches Potenzial 2021

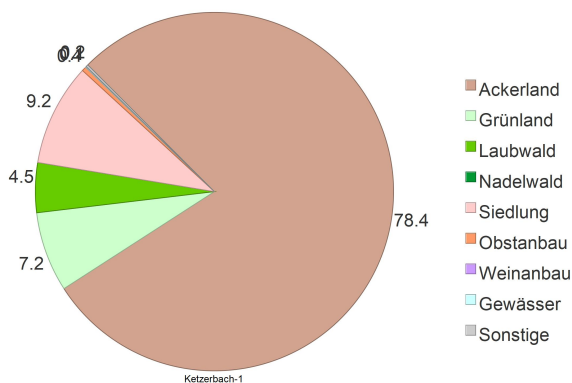
### 2. Landnutzung bezogen auf das Eigeneinzugsgebiet (nur sachsenweit, Angabe in Prozent)

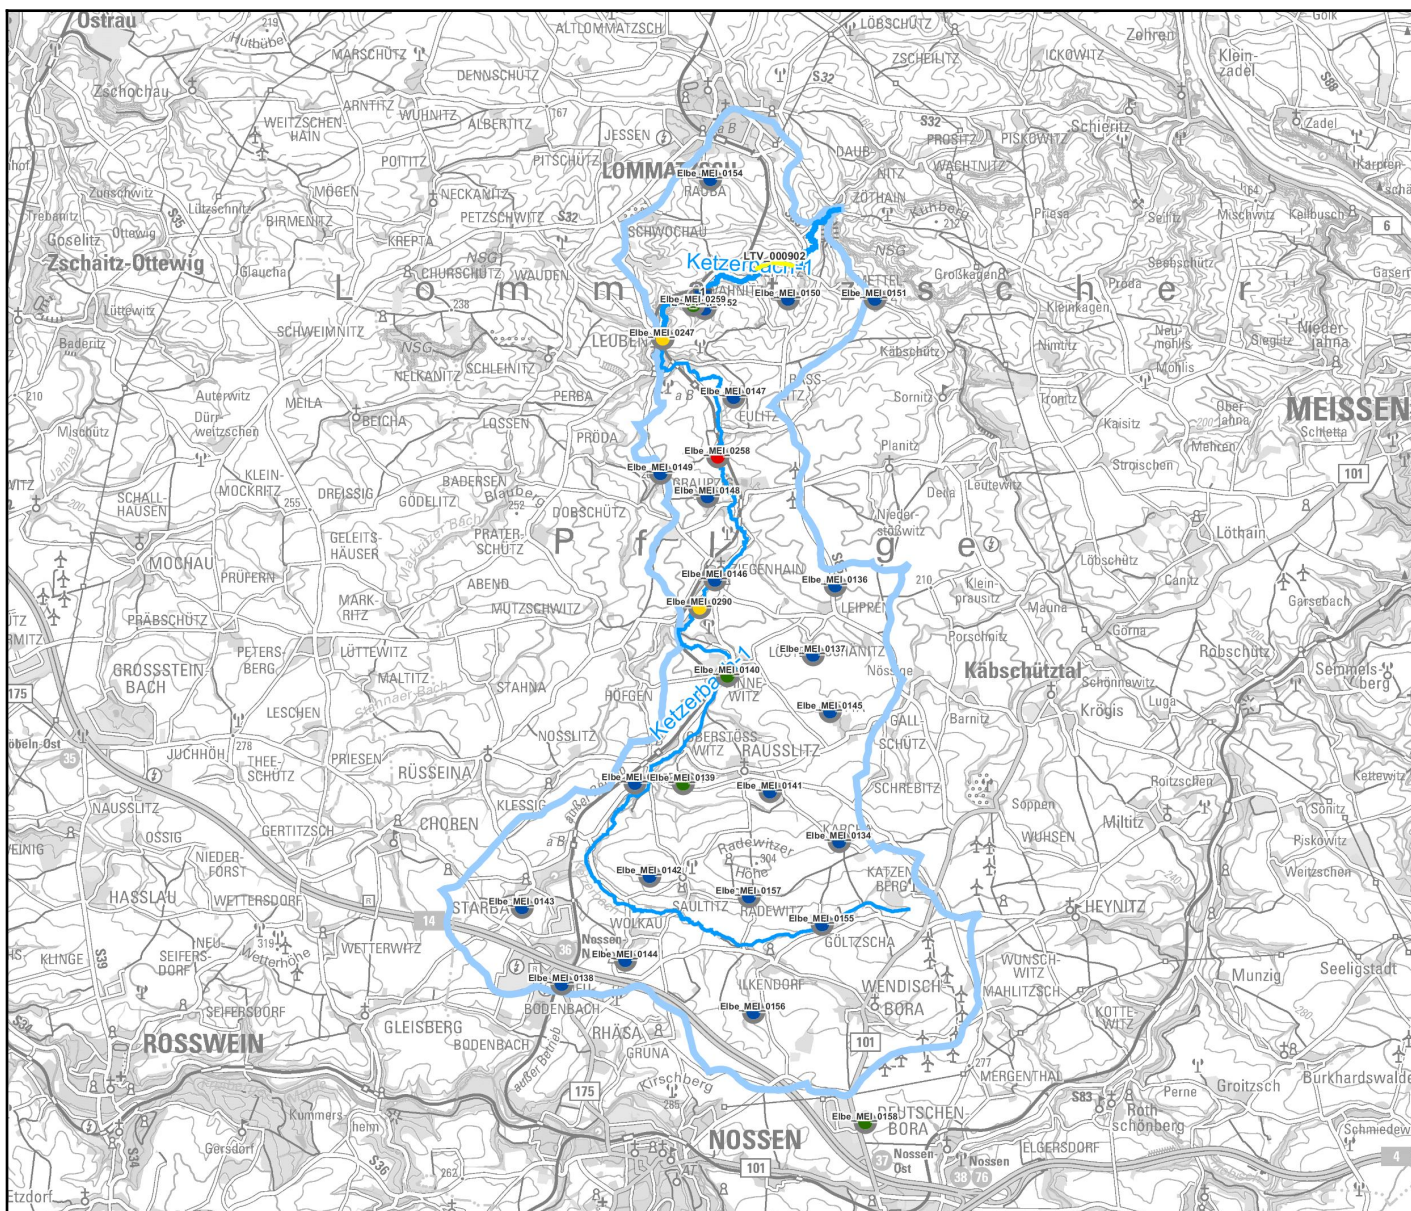
## Maßnahmen am Oberflächenwasserkörper

- WRRL-Maßnahmen der rAG
- HWRM-RL-Maßnahmen der LTV

- nicht umsetzbar
- zurückgestellt / unbekannt
- Erstidentifizierung erfolgt
- Studie/Grundlagenermittlung
- in Planung
- in Realisierung
- abgeschlossen

| Bauliche Maßnahmen der Landestalsperrenverwaltung Sachsen gem. Hochwasserrisikomanagementrichtlinie (HWRM-RL) (Berichtsstand 12/2020) | | | |
|---|---|---|---|
| 317 | 1 | Ausbau, Ertüchtigung bzw. Neubau von stationären und mobilen Schutzeinrichtungen | abgeschlossen |
