## Grauschwitzbach (DESN\_5373652)

### 1. Allgemeine Angaben zum Oberflächenwasserkörper (OWK)

## 5. Bewertung Ökologischer Zustand/Ökologisches Potenzial 2021

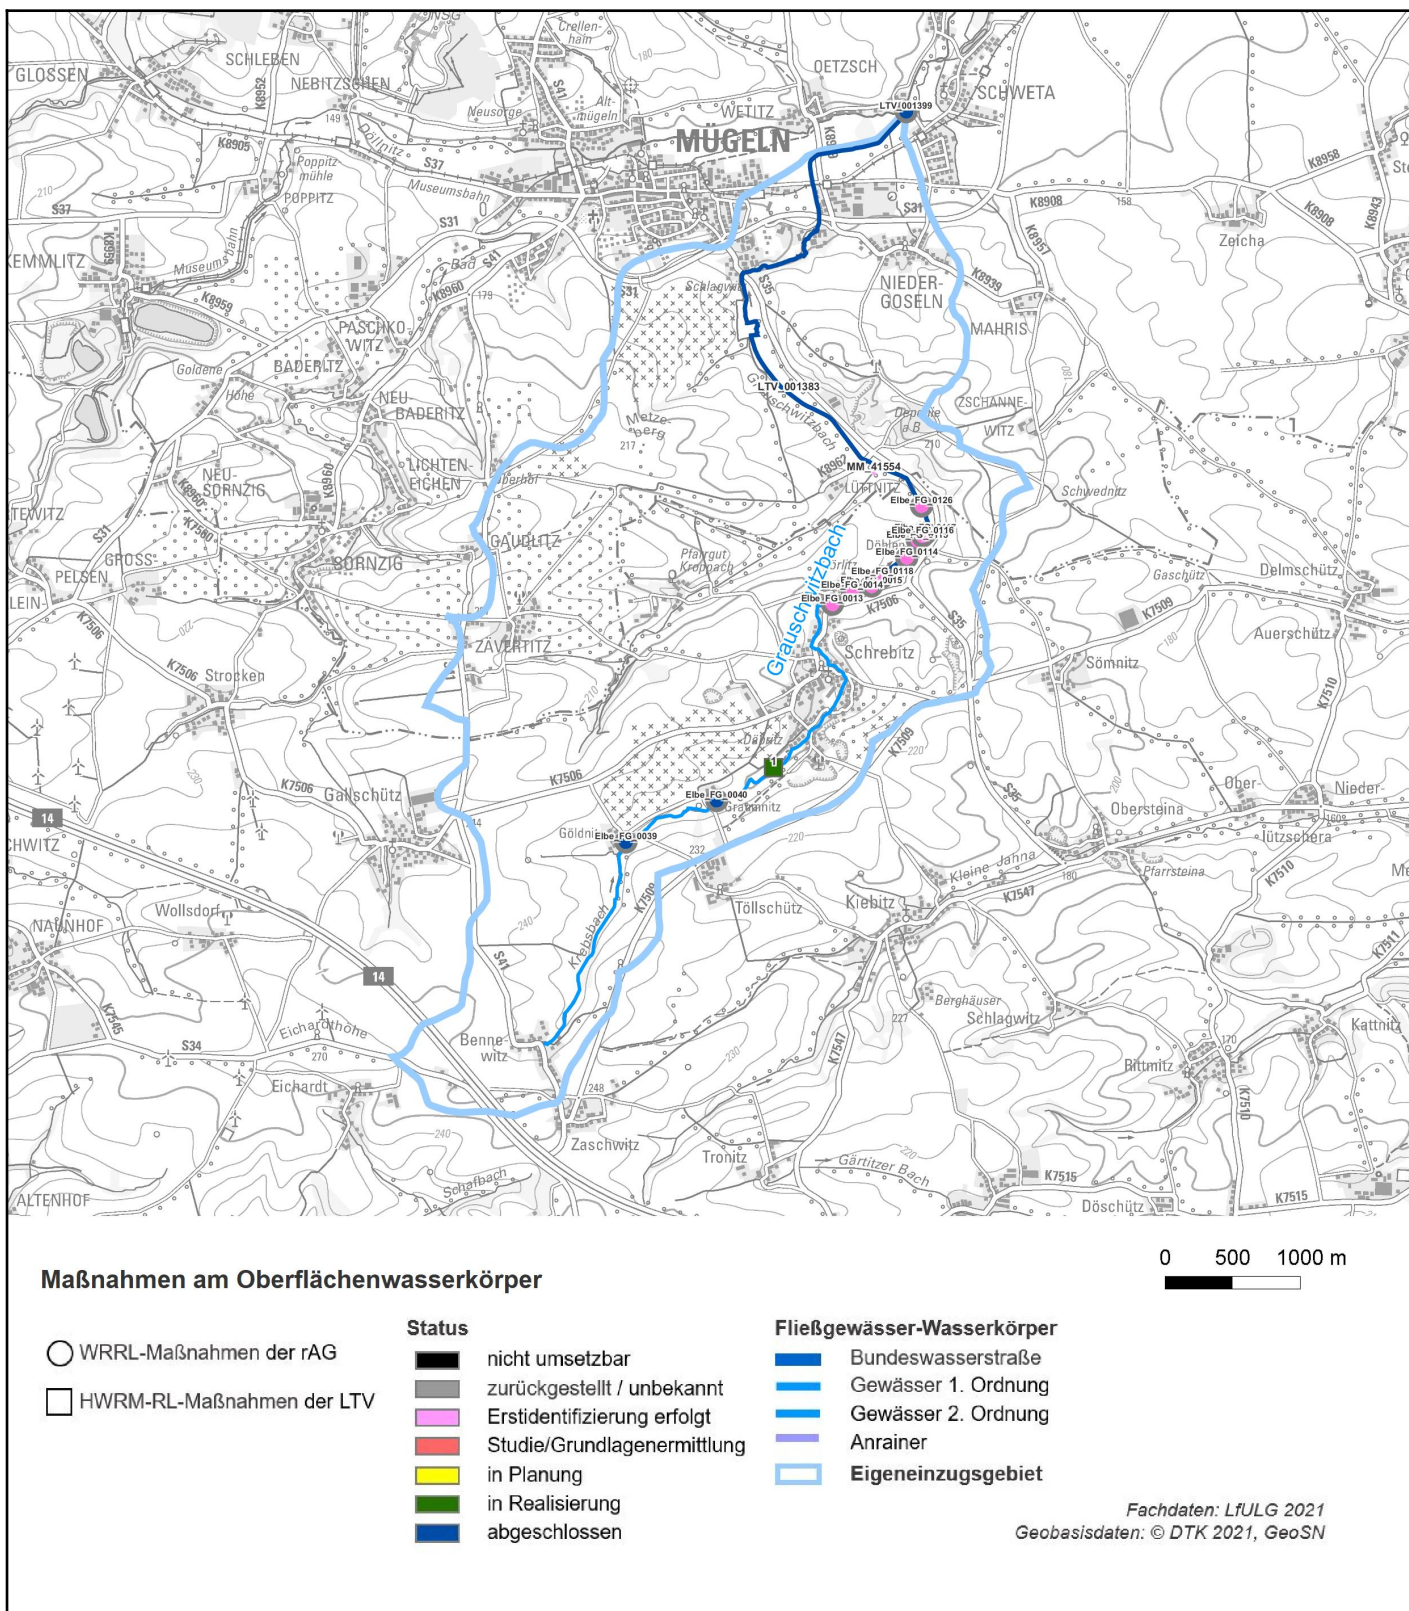
[Link zu einer interaktiven Kartendarstellung der Maßnahmen. Nicht in jedem Fall kann genaue Lage der Maßnahme angegeben werden.](#)

| Bauliche Maßnahmen der Landestalsperrenverwaltung Sachsen gem. Hochwasserrisikomanagentrichtlinie (HWRM-RL) (Berichtsstand 12/2020) | | | |
| 316 | 1 | Betrieb, Unterhaltung und Sanierung von Hochwasserrückhalteräumen und Stauanlagen | in Realisierung |
