## Silberwasser (DESN\_538142)

### 1. Allgemeine Angaben zum Oberflächenwasserkörper (OWK)

## 5. Bewertung Ökologischer Zustand/Ökologisches Potenzial 2021

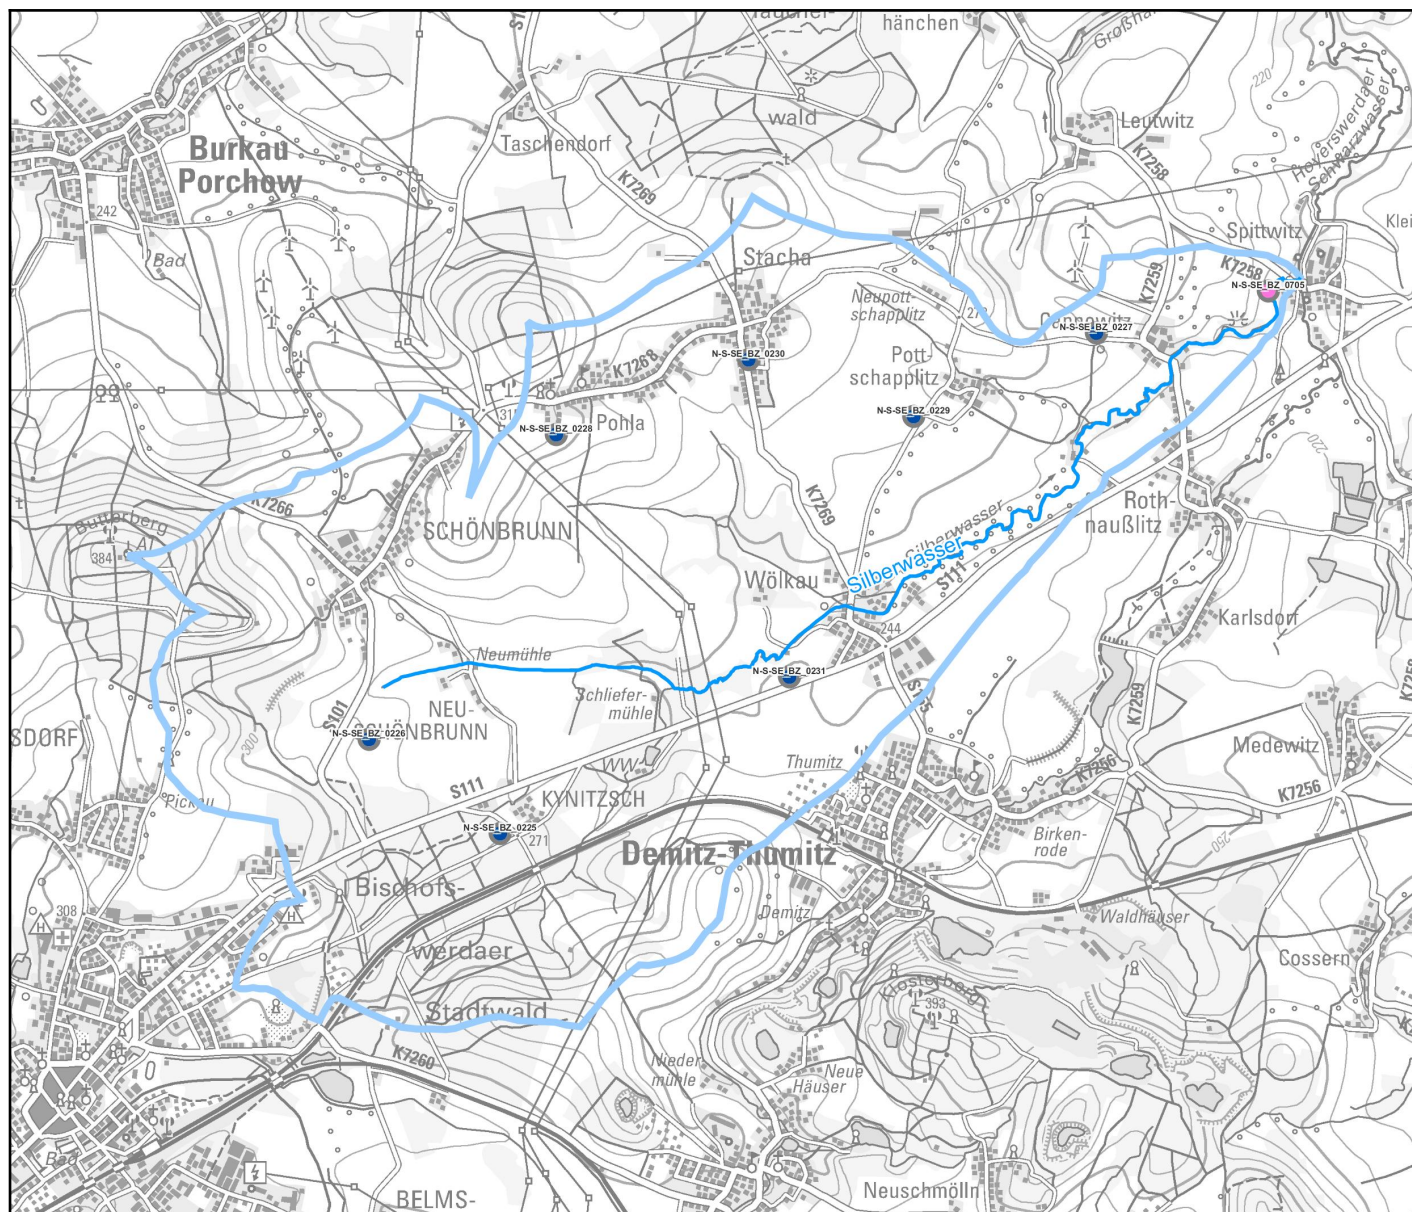
## Maßnahmen am Oberflächenwasserkörper

- WRRL-Maßnahmen der rAG
- HWRM-RL-Maßnahmen der LTV

- nicht umsetzbar
- zurückgestellt / unbekannt
- Erstidentifizierung erfolgt
- Studie/Grundlagenermittlung
- in Planung
- in Realisierung
- abgeschlossen
