## Wudra (DESN\_53814992)

### 1. Allgemeine Angaben zum Oberflächenwasserkörper (OWK)

| OWK-Name | Wudra |
| Wasserkörpereinstufung | erheblich verändert (HMWB) |

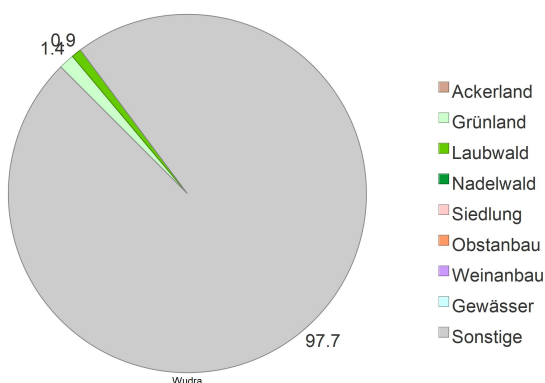
### 2. Landnutzung bezogen auf das Eigeneinzugsgebiet (nur sachsenweit, Angabe in Prozent)

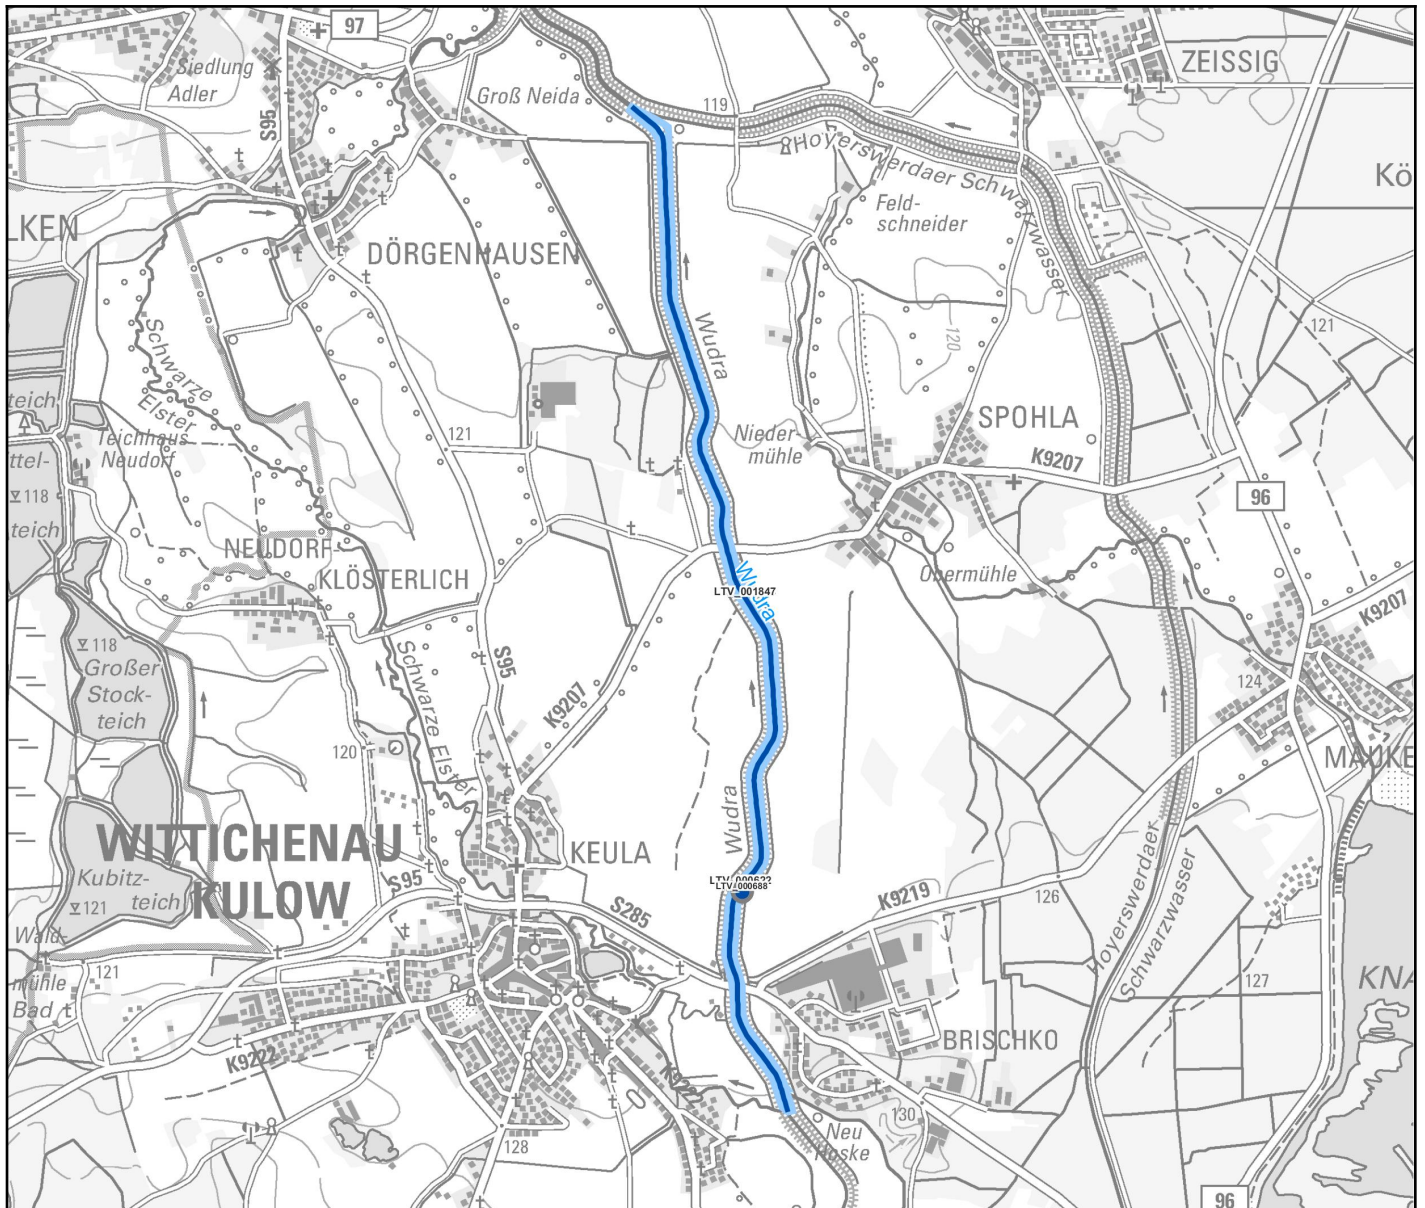
## Maßnahmen am Oberflächenwasserkörper

○ WRRL-Maßnahmen der rAG

□ HWRM-RL-Maßnahmen der LTV

[Link zu einer interaktiven Kartendarstellung der Maßnahmen. Nicht in jedem Fall kann genaue Lage der Maßnahme angegeben werden.](#)
