## Doberschützer Wasser (DESN\_538149922)

### 1. Allgemeine Angaben zum Oberflächenwasserkörper (OWK)

## 5. Bewertung Ökologischer Zustand/Ökologisches Potenzial 2021

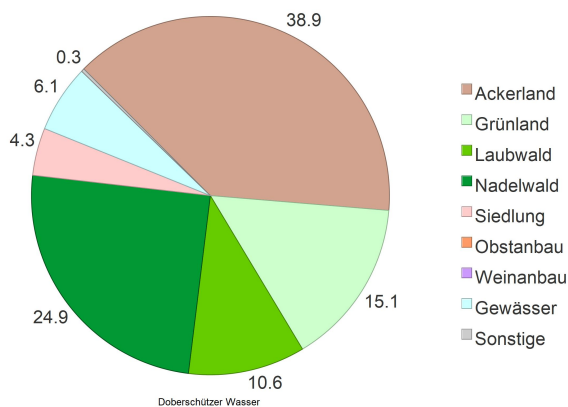
## 2. Landnutzung bezogen auf das Eigeneinzugsgebiet (nur sachsenweit, Angabe in Prozent)

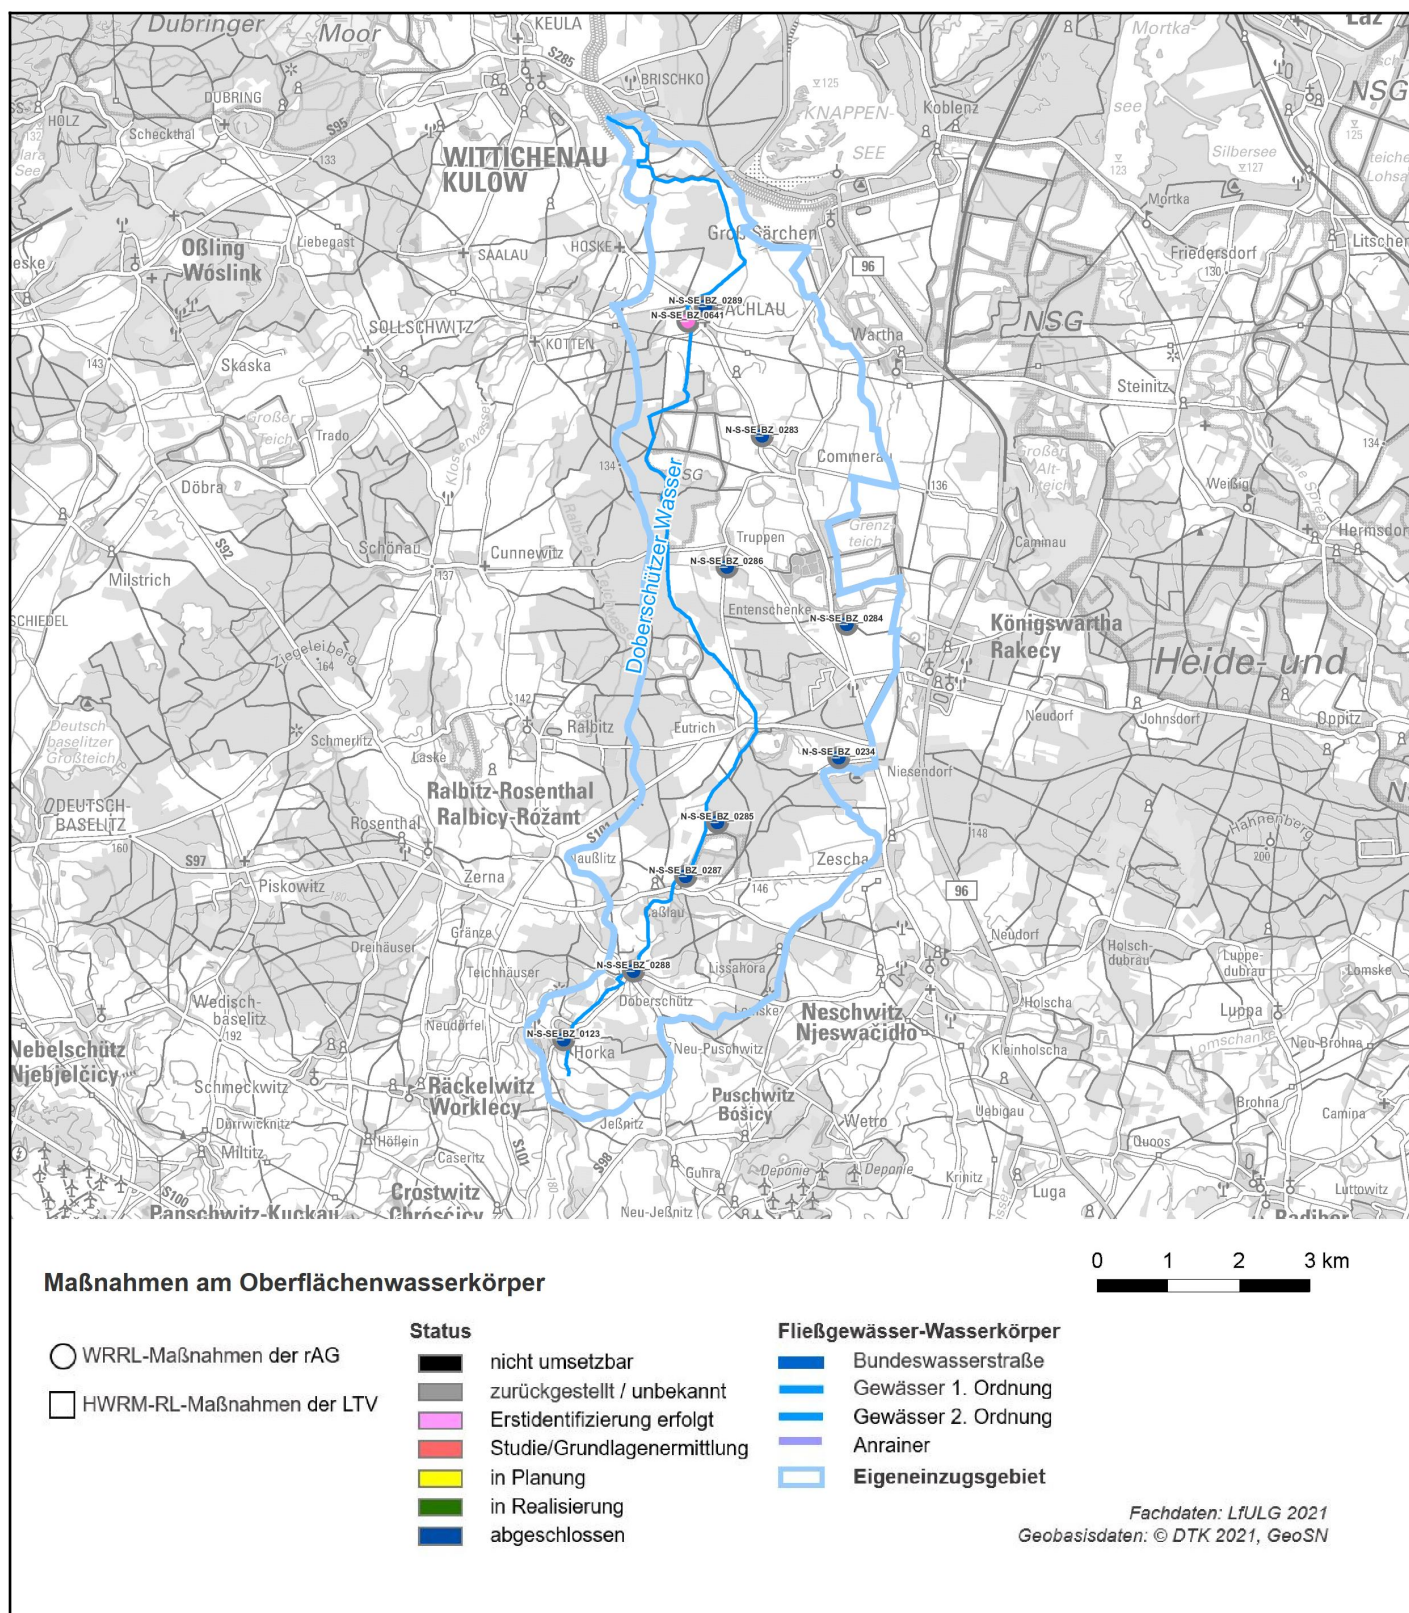
[Link zu einer interaktiven Kartendarstellung der Maßnahmen. Nicht in jedem Fall kann genaue Lage der Maßnahme angegeben werden.](#)
