## Schleichgraben (DESN\_538154)

### 1. Allgemeine Angaben zum Oberflächenwasserkörper (OWK)

## 5. Bewertung Ökologischer Zustand/Ökologisches Potenzial 2021

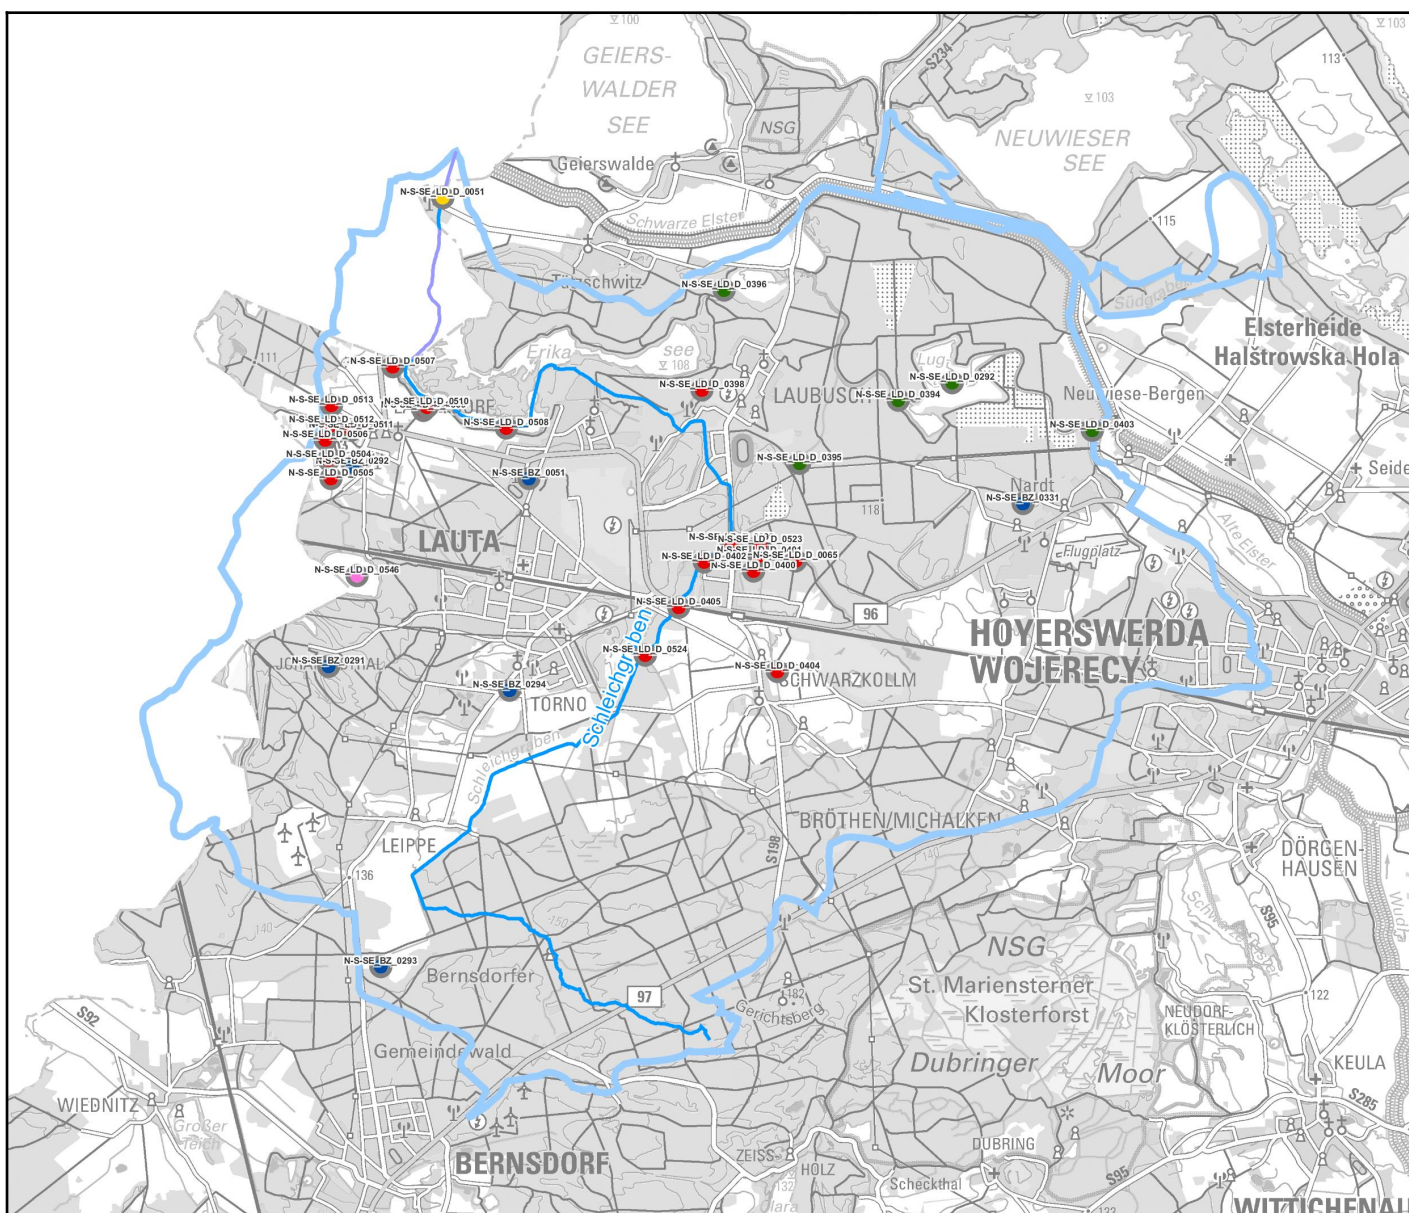
## Maßnahmen am Oberflächenwasserkörper

○ WRRL-Maßnahmen der rAG

□ HWRM-RL-Maßnahmen der LTV
