## Wasserstrich-1 (DESN\_5381826-1)

### 1. Allgemeine Angaben zum Oberflächenwasserkörper (OWK)

## 5. Bewertung Ökologischer Zustand/Ökologisches Potenzial 2021

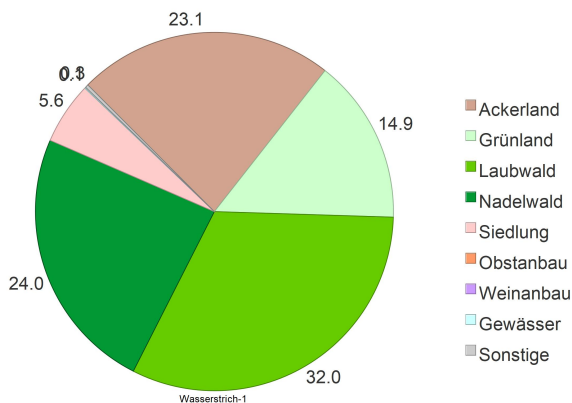
## 2. Landnutzung bezogen auf das Eigeneinzugsgebiet (nur sachsenweit, Angabe in Prozent)

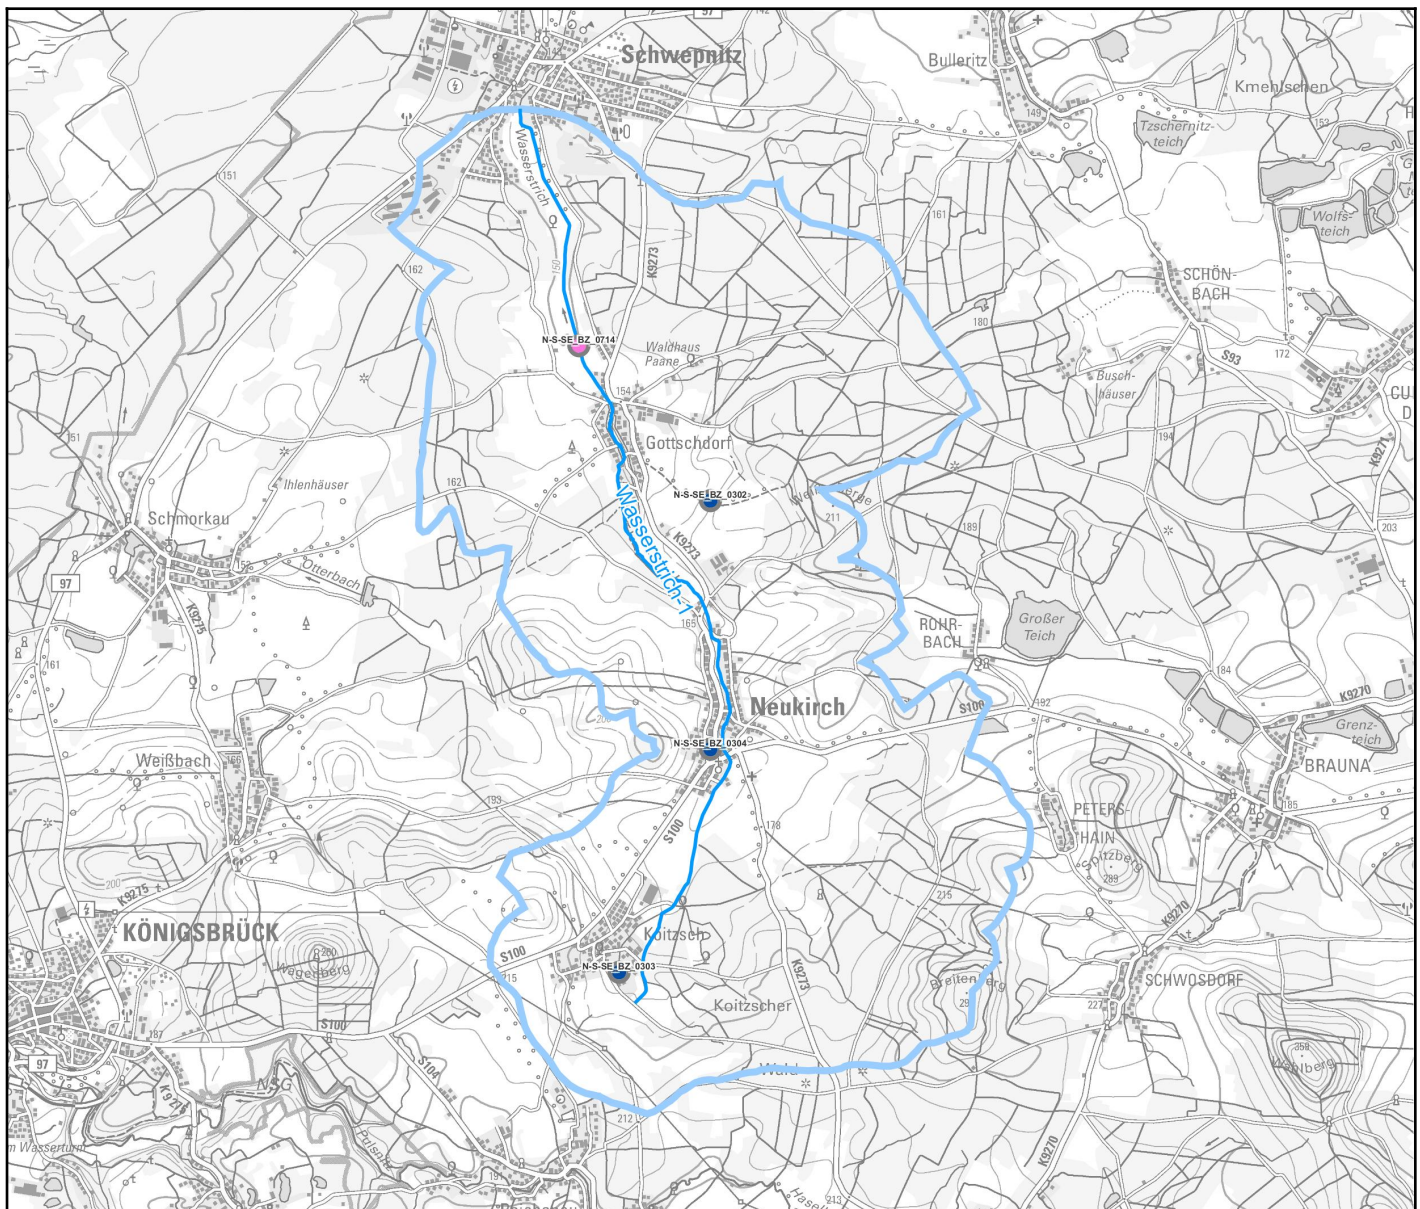
## Maßnahmen am Oberflächenwasserkörper

○ WRRL-Maßnahmen der rAG

□ HWRM-RL-Maßnahmen der LTV
