## Pulsnitz-3 (DESN\_5382-3)

### 1. Allgemeine Angaben zum Oberflächenwasserkörper (OWK)

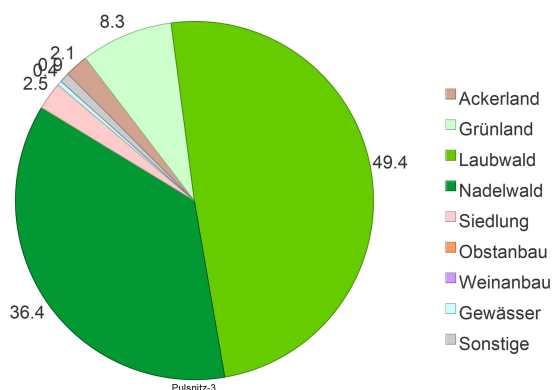
### 2. Landnutzung bezogen auf das Eigeneinzugsgebiet (nur sachsenweit, Angabe in Prozent)
