## Luggraben (DESN\_538234)

### 1. Allgemeine Angaben zum Oberflächenwasserkörper (OWK)

## 5. Bewertung Ökologischer Zustand/Ökologisches Potenzial 2021

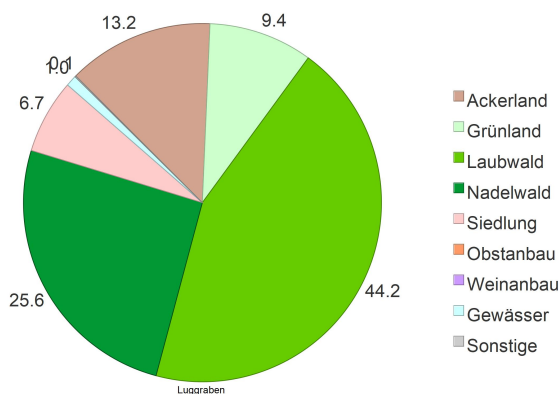
## 2. Landnutzung bezogen auf das Eigeneinzugsgebiet (nur sachsenweit, Angabe in Prozent)

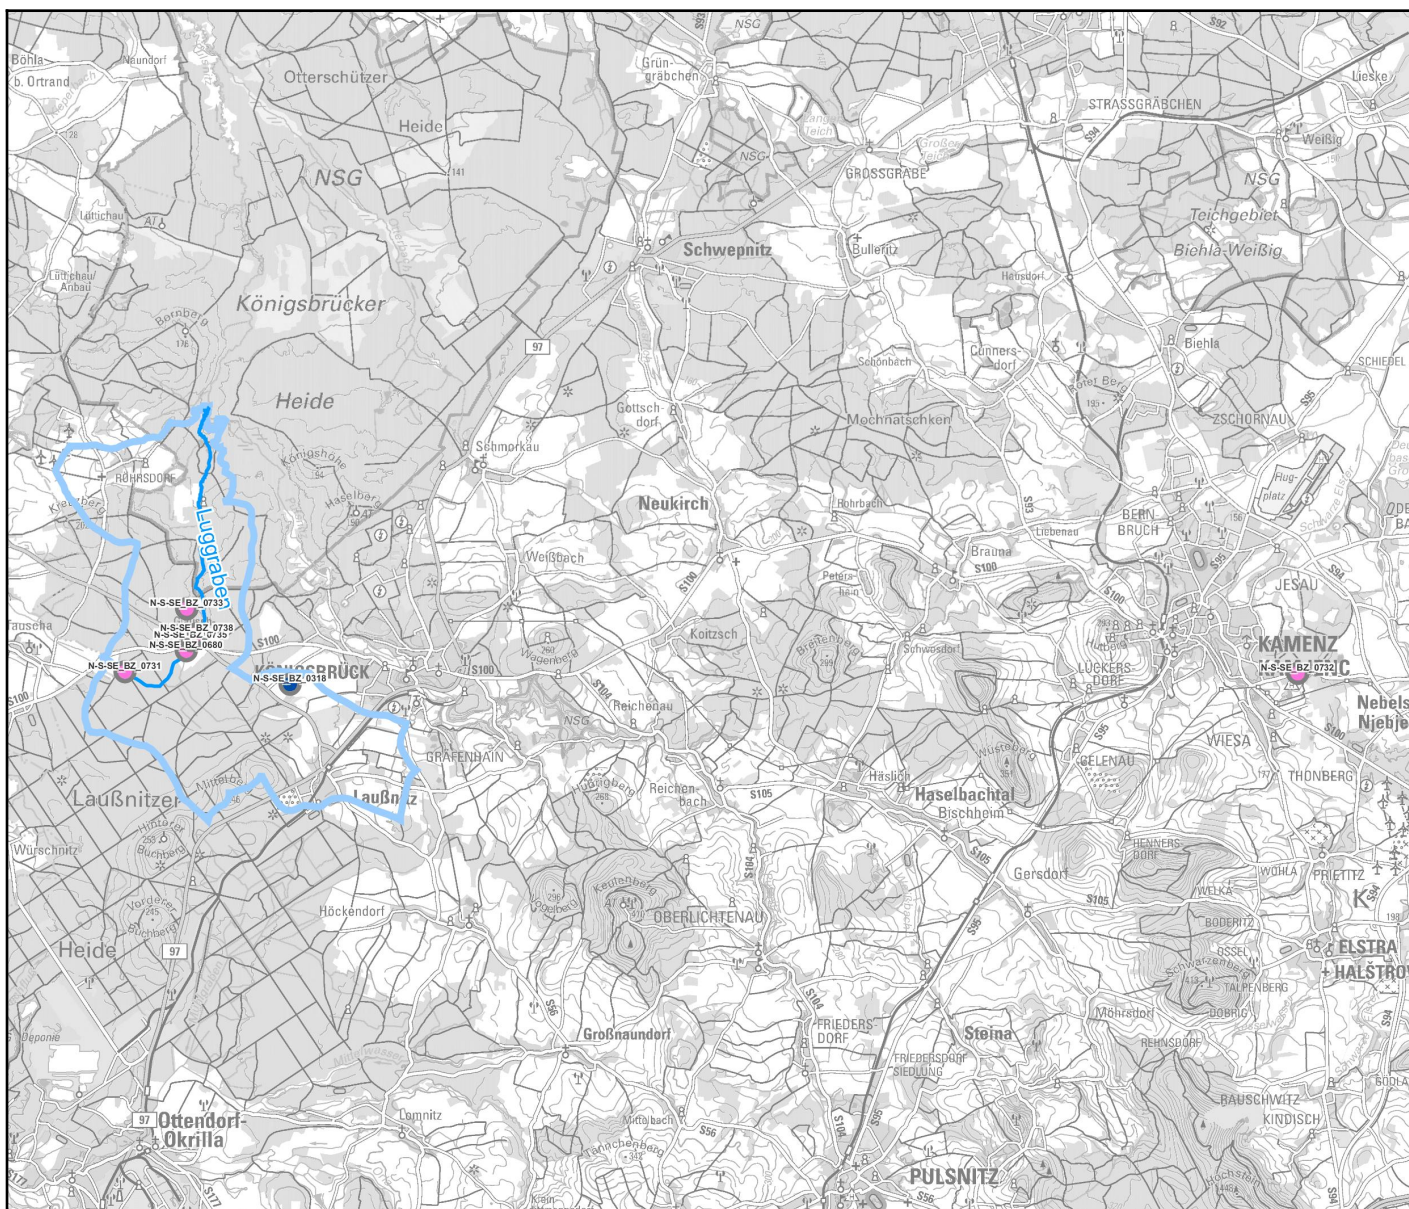
## Maßnahmen am Oberflächenwasserkörper

○ WRRL-Maßnahmen der rAG

□ HWRM-RL-Maßnahmen der LTV
