## Große Röder-3 (DESN\_5384-3)

### 1. Allgemeine Angaben zum Oberflächenwasserkörper (OWK)

## 7. Bewirtschaftungsziele

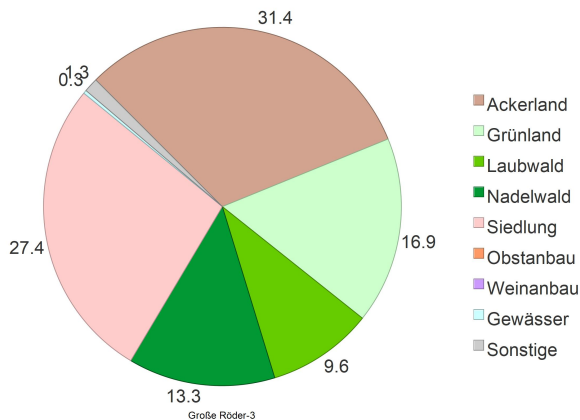
### 2. Landnutzung bezogen auf das Eigeneinzugsgebiet (nur sachsenweit, Angabe in Prozent)

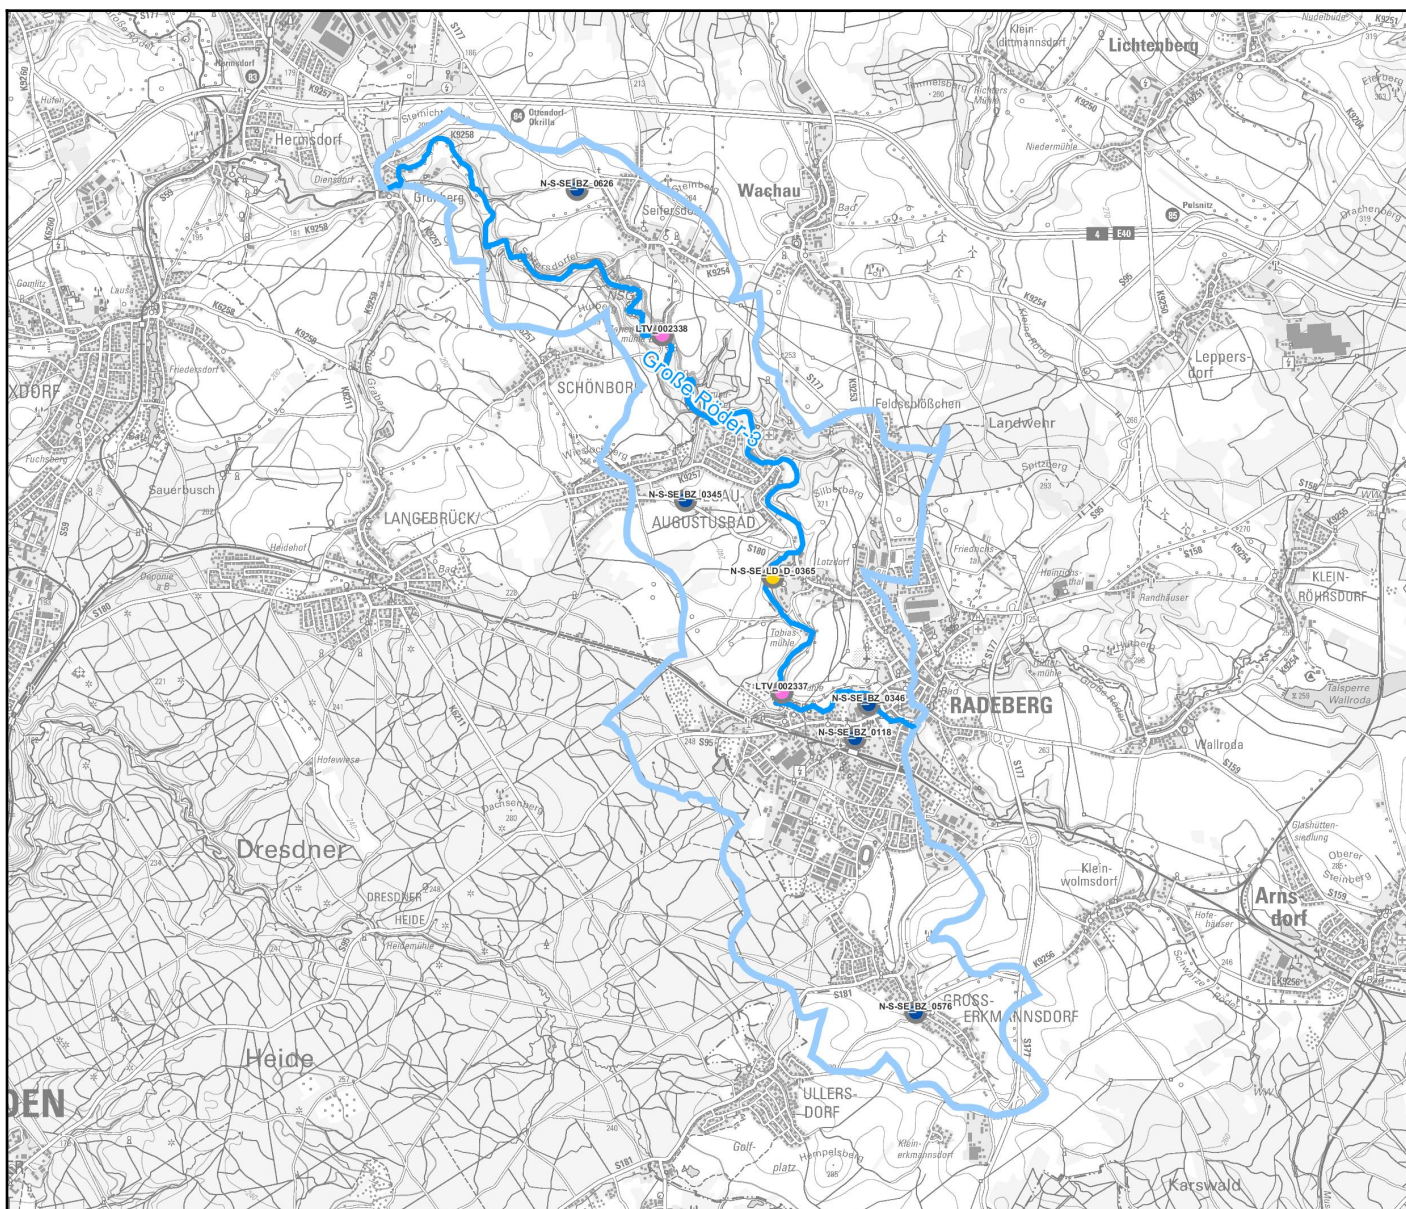
## Maßnahmen am Oberflächenwasserkörper

○ WRRL-Maßnahmen der rAG

□ HWRM-RL-Maßnahmen der LTV
