## Große Röder-5 (DESN\_5384-5)

### 1. Allgemeine Angaben zum Oberflächenwasserkörper (OWK)

## 7. Bewirtschaftungsziele

## 8. Maßnahmen am Oberflächenwasserkörper

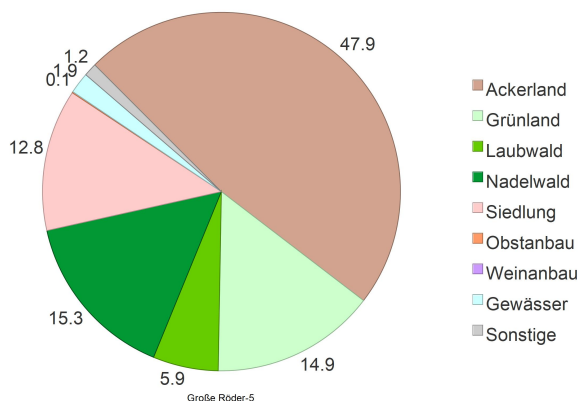
### 2. Landnutzung bezogen auf das Eigeneinzugsgebiet (nur sachsenweit, Angabe in Prozent)
