## Kleine Röder-2 (DESN\_53844-2)

### 1. Allgemeine Angaben zum Oberflächenwasserkörper (OWK)

### 8. Maßnahmen am Oberflächenwasserkörper

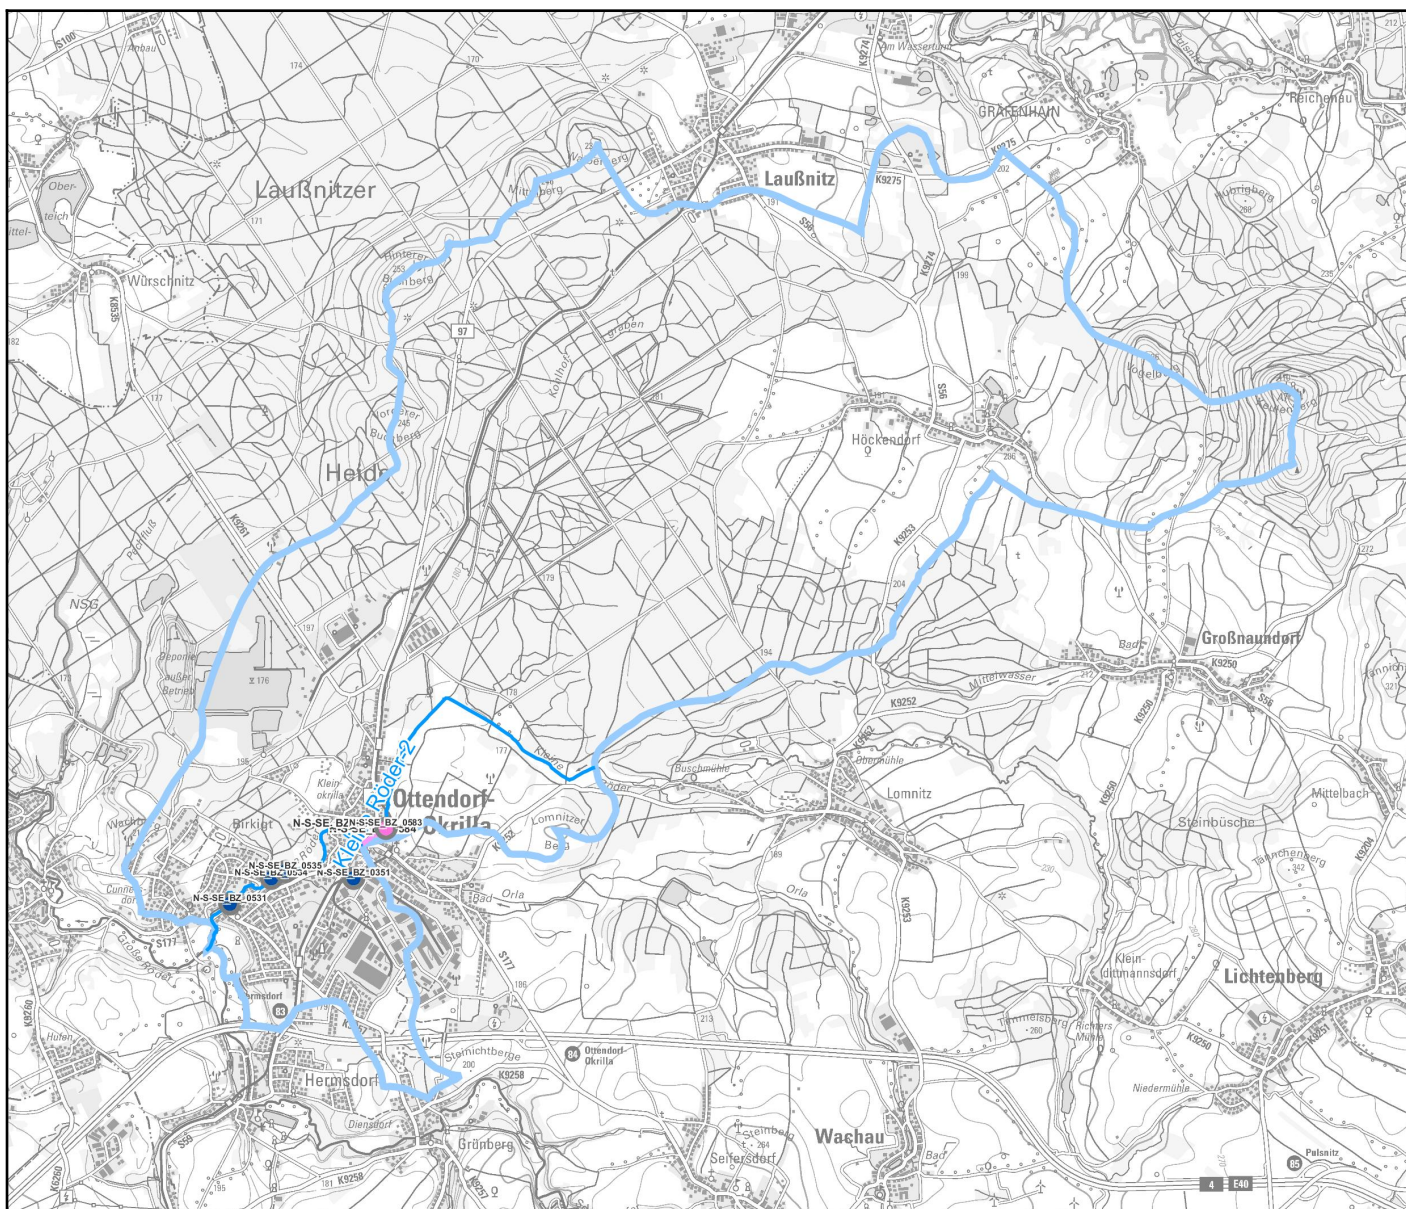
## Maßnahmen am Oberflächenwasserkörper

○ WRRL-Maßnahmen der rAG

□ HWRM-RL-Maßnahmen der LTV

- nicht umsetzbar
- zurückgestellt / unbekannt
- Erstidentifizierung erfolgt
- Studie/Grundlagenermittlung
- in Planung
- in Realisierung
- abgeschlossen
