## Mittelwasser (DESN\_538444)

### 1. Allgemeine Angaben zum Oberflächenwasserkörper (OWK)

## 5. Bewertung Ökologischer Zustand/Ökologisches Potenzial 2021

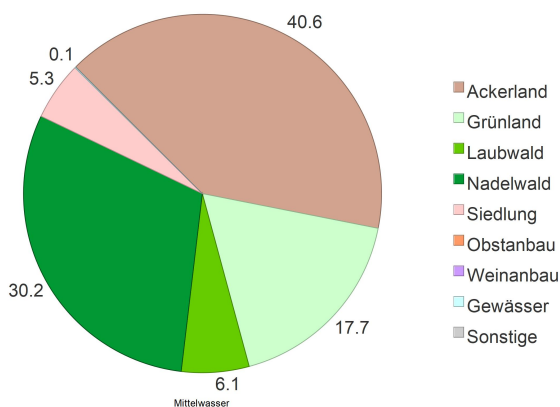
### 2. Landnutzung bezogen auf das Eigeneinzugsgebiet (nur sachsenweit, Angabe in Prozent)

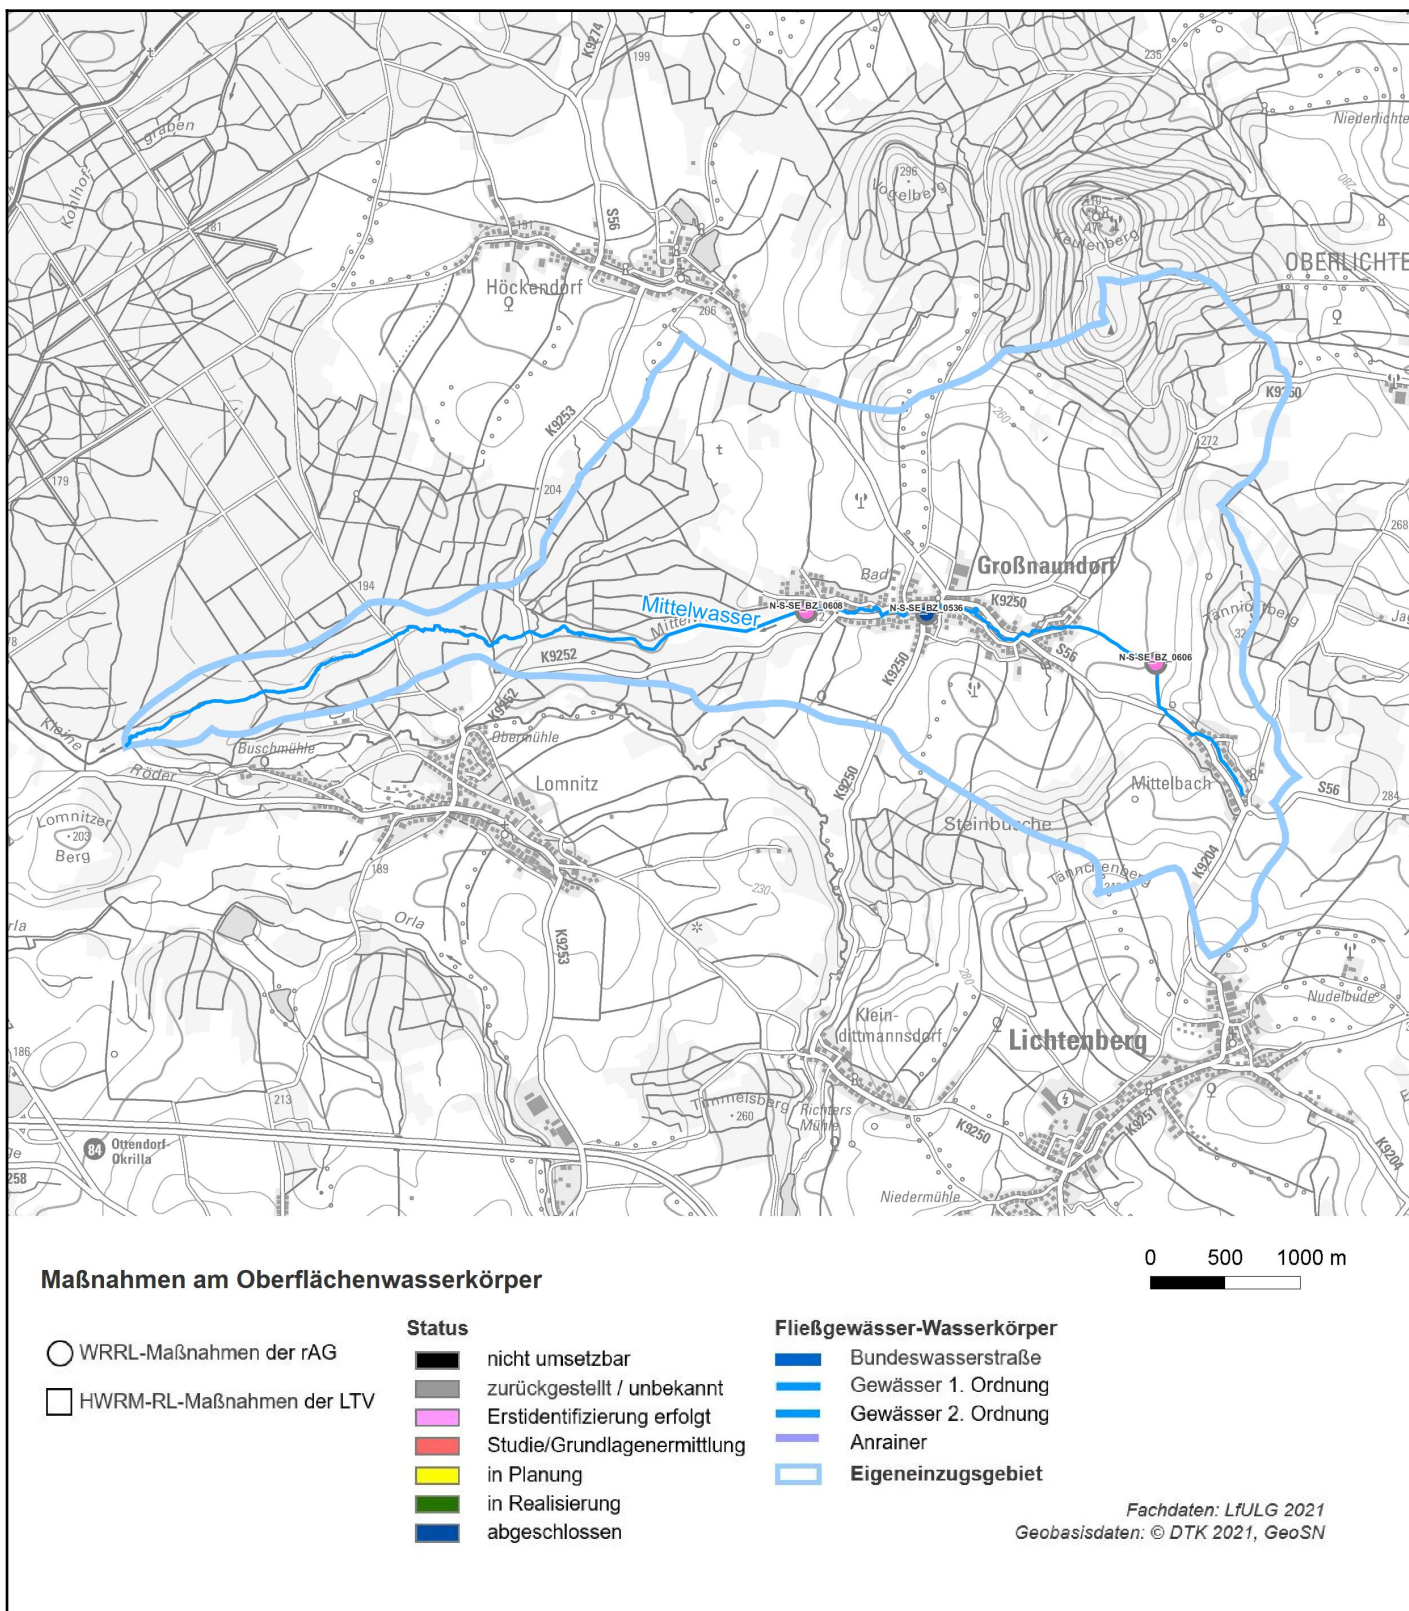
[Link zu einer interaktiven Kartendarstellung der Maßnahmen. Nicht in jedem Fall kann genaue Lage der Maßnahme angegeben werden.](#)
