## Orla (DESN\_538446)

### 1. Allgemeine Angaben zum Oberflächenwasserkörper (OWK)

### 8. Maßnahmen am Oberflächenwasserkörper

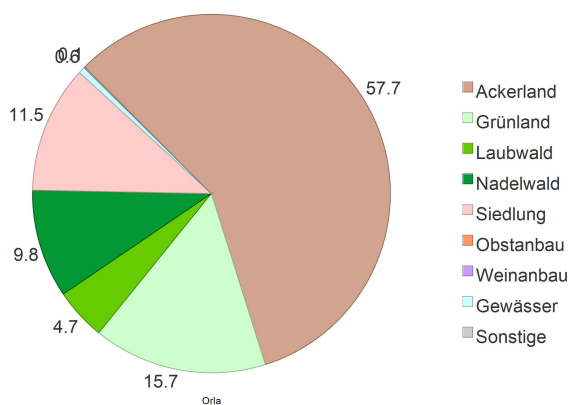
### 2. Landnutzung bezogen auf das Eigeneinzugsgebiet (nur sachsenweit, Angabe in Prozent)

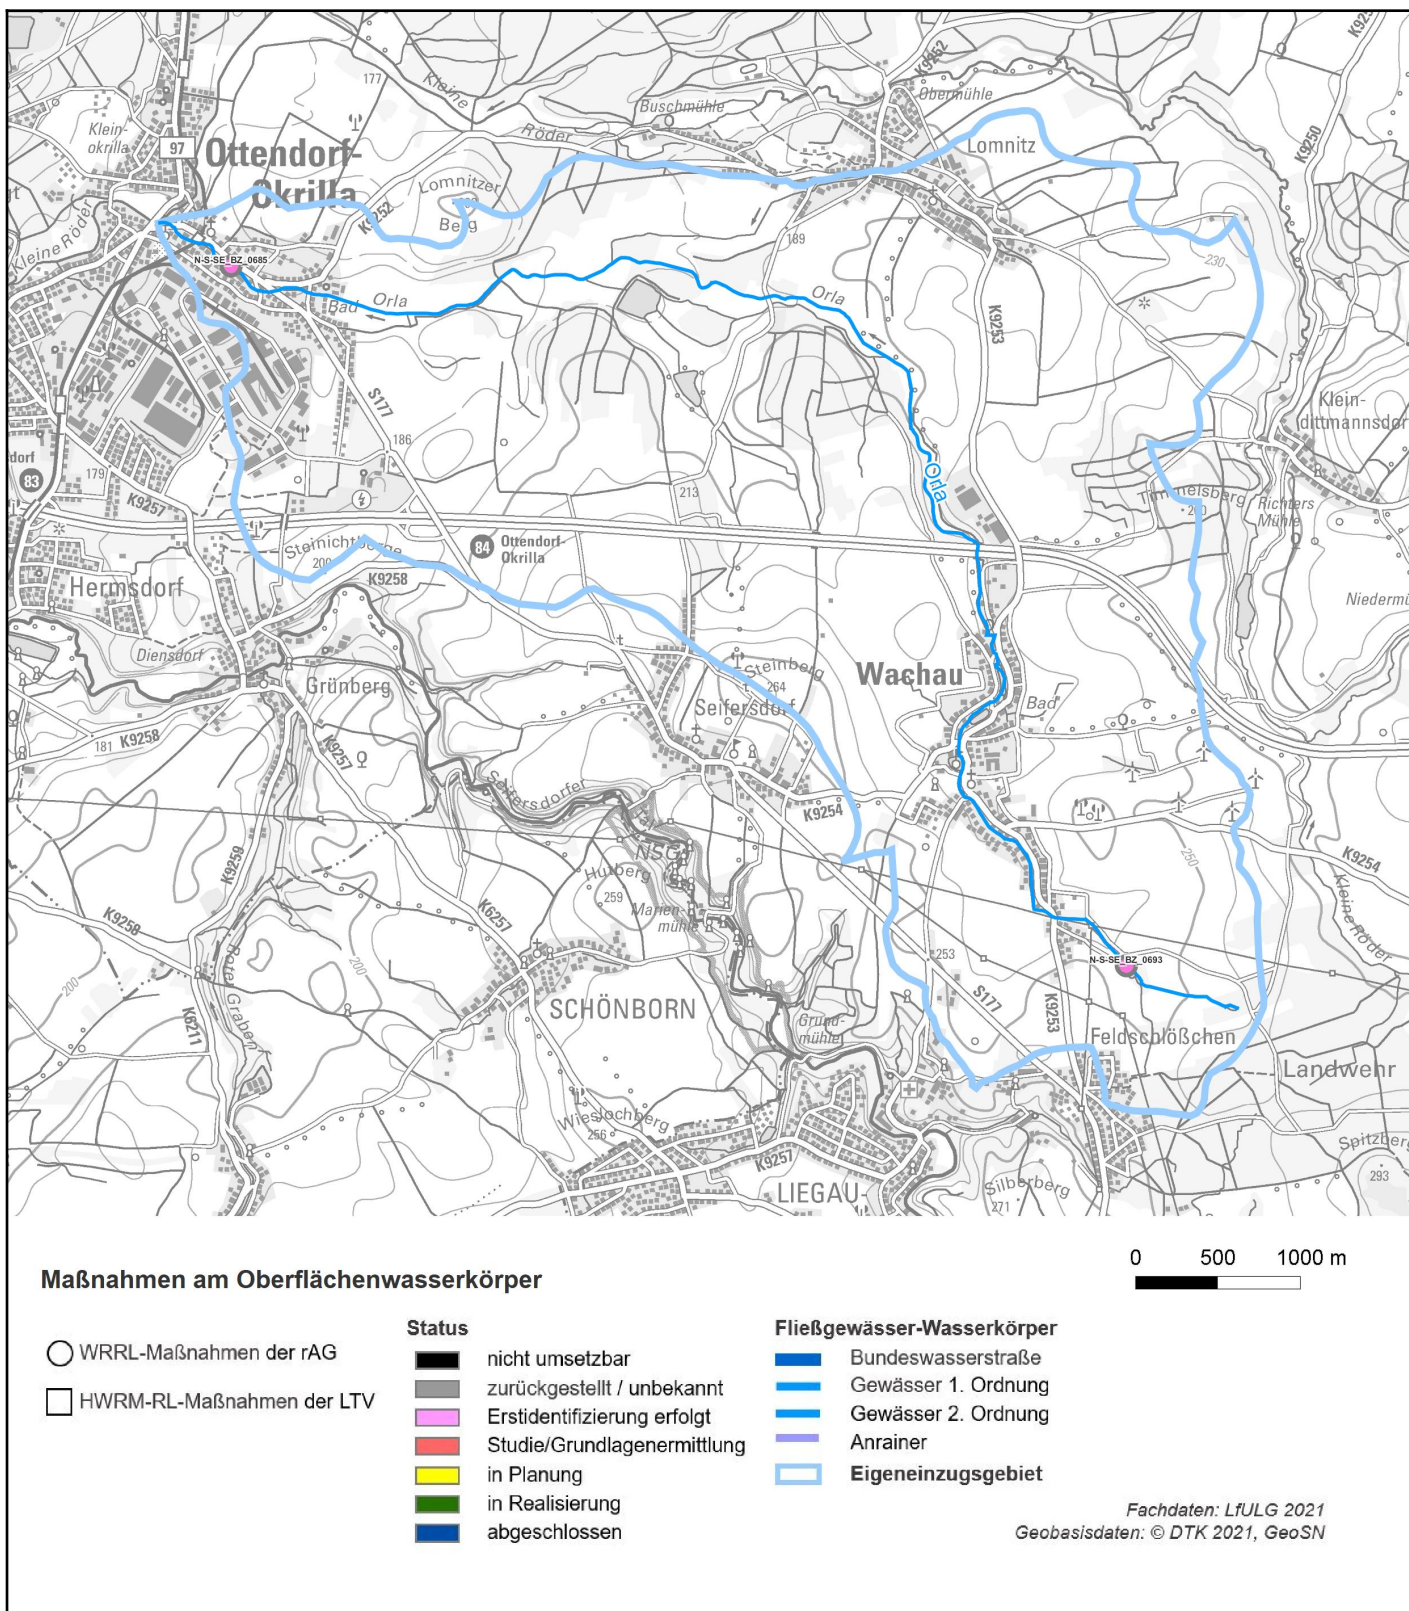
[Link zu einer interaktiven Kartendarstellung der Maßnahmen. Nicht in jedem Fall kann genaue Lage der Maßnahme angegeben werden.](#)
